## Tehniskās apsekošanas atzinums

**Daudzdzīvokļu māja, kadastra Nr. 4201 005 0802,  
Niniera iela 4, Cēsis, Cēsu nov., LV-4101**

**SIA "CDzP", 2023. gada 22. februāris, līgums Nr. TA/01-02/2023**

Atzinums izsniegts 2023. gada 29. martā

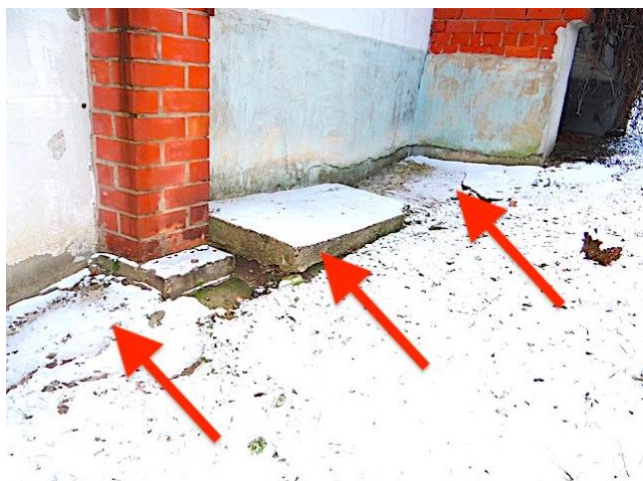
Dažviet cokolam ir novērojama apmetuma atslāņošanās (att. Nr. 5-10). Cokola apmetums ir **neapmierinošā** stāvoklī. Kā būtiskāko trūkumu virspamatu daļai var minēt tās samirkšanu un caursalšanu ziemas apstākļos, kas noved pie lieliem siltuma zudumiem 1. stāva dzīvokļos grīdas un ārsienas savienojuma vietā. Būves cokola aizsargapmale saplaisājusi, vietām izcilāta, vietām nogrimusi, vietām to klāj bioloģisks apaugums (att. Nr. 11-12). Ēkas apmales tehniskais stāvoklis vērtējams kā **neapmierinošs**. Siltināšanas projekta ietvaros iesaku paredzēt pagrabstāva ārsienas siltināšanu un betona vai betona bruģa cokola aizsargapmales izbūvi ar iespēju aizsargapmali pacelt augstāk, grunts līmenī. Nepieciešams veikt pasākumus lietuvu ūdeņu novadīšanai prom no pamatiem - ēkas apmales atjaunošanu.

11. att. Izcilāta, nogrimusi aizsargapmale

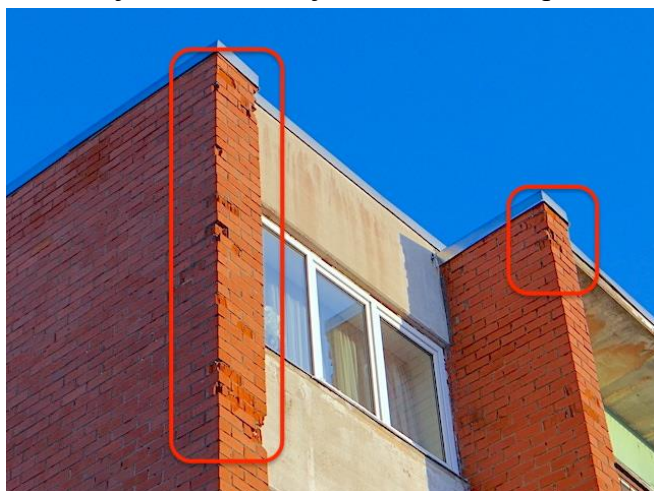
13. att. Ārsienas un pilastra ķieģeļu mūra bojājumi

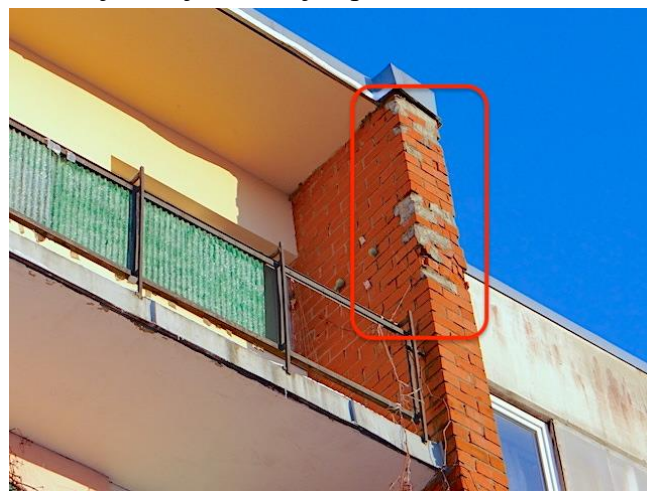
14. att. Pilastra ķieģeļu mūra bojājumi

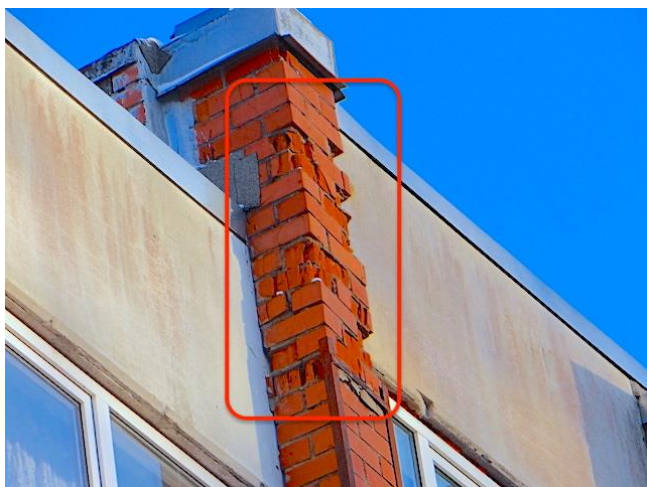
15. att. Pilastra ķieģeļu mūra bojājumi

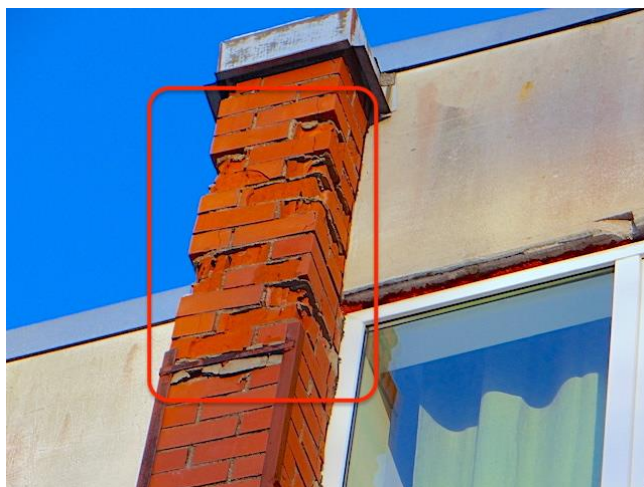
16. att. Pilastra ķieģeļu mūra bojājumi

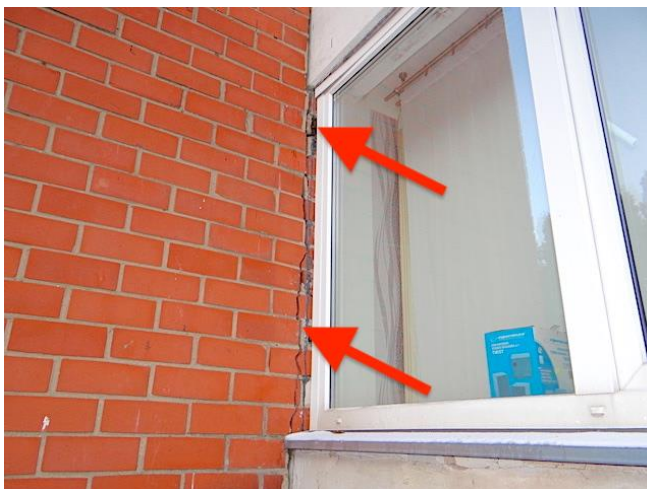
Tāpat ir redzamas nelielas plaisas pilastrus Austrumu un Rietumu fasādēs, kas vietām daļēji mēģināts nosegt ar remontjauvas slāni (att. Nr. 17-22). Nepieciešama bojāto pilastru vietu papildus nostiprināšana. Plaisu cēlonis varētu būt nelielas pamatu deformācijas. Tomēr netika konstatētas nekādas pazīmes, kas liecinātu, ka plaisu platums ekspluatācijas gaitā turpinātu palielināties, kas liek domāt, ka plaisas nav progresējošas.

17. att. Plaisa lodžijas pilastrā ēkas Rietumu pusē

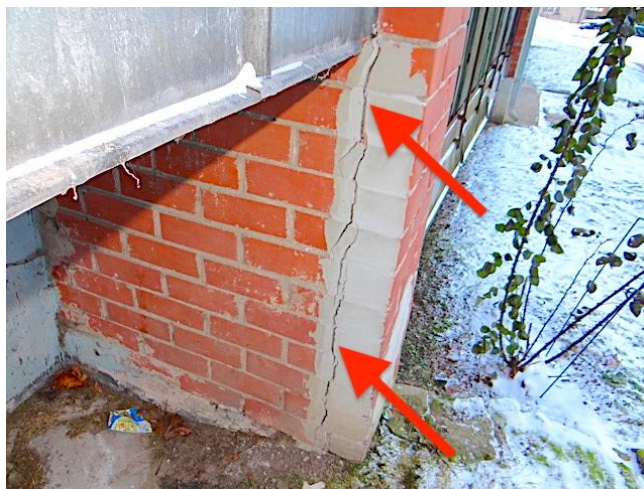
18. att. Plaisa lodžijas pilastrā ēkas Austrumu pusē

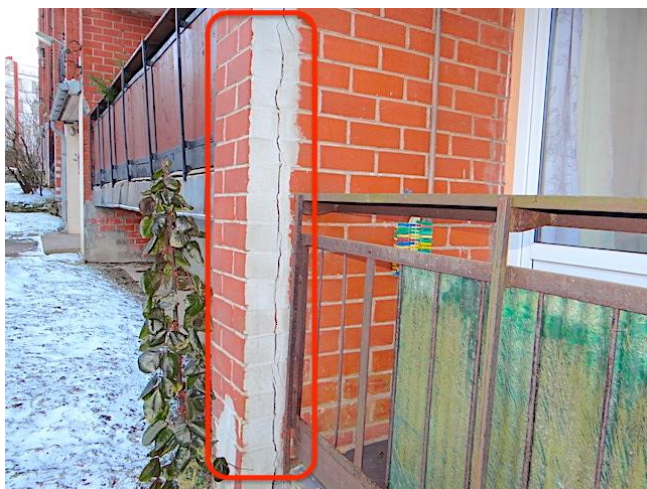
19. att. Plaisa lodžijas pilastrā ēkas Austrumu pusē

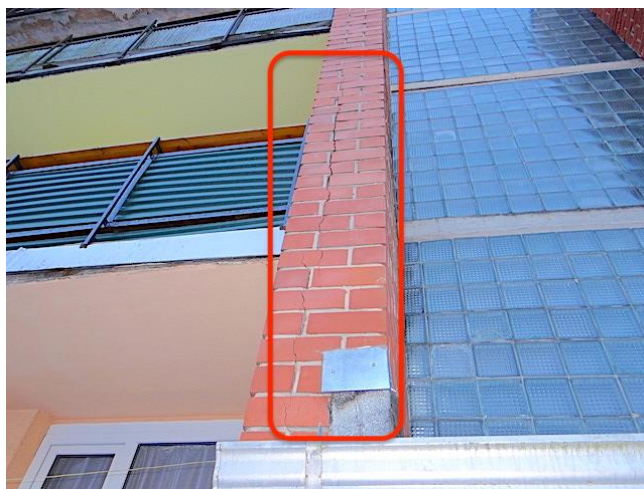
20. att. Plaisa lodžijas – kāpņu telpas sienas pilastrā ēkas Austrumu pusē

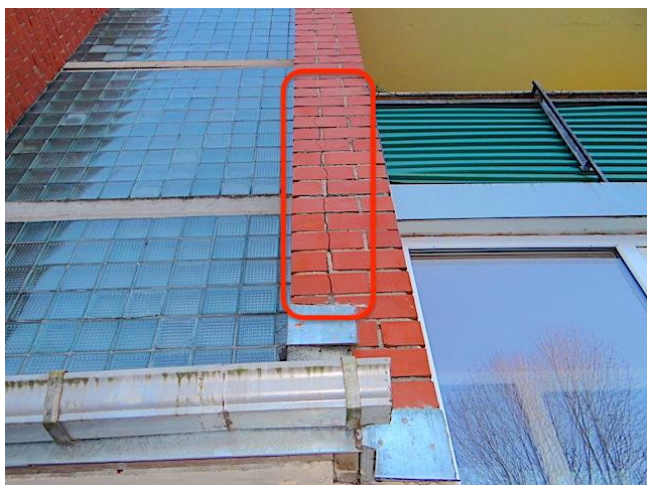
21. att. Plaisa lodžijas – kāpņu telpas sienas pilastrā ēkas Austrumu pusē

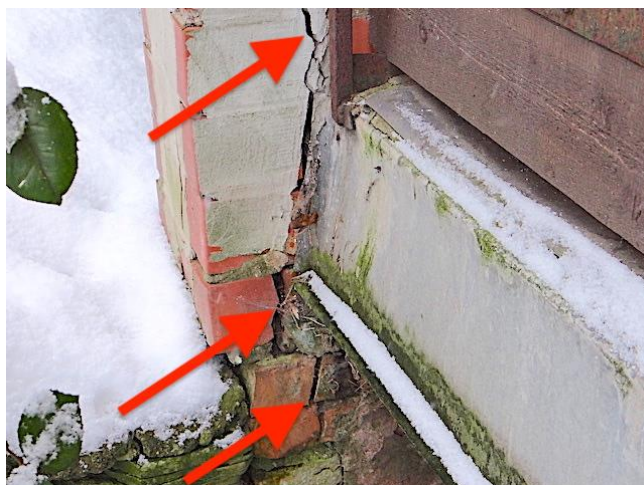
22. att. Plaisa lodžijas pilastrā ēkas Austrumu pusē

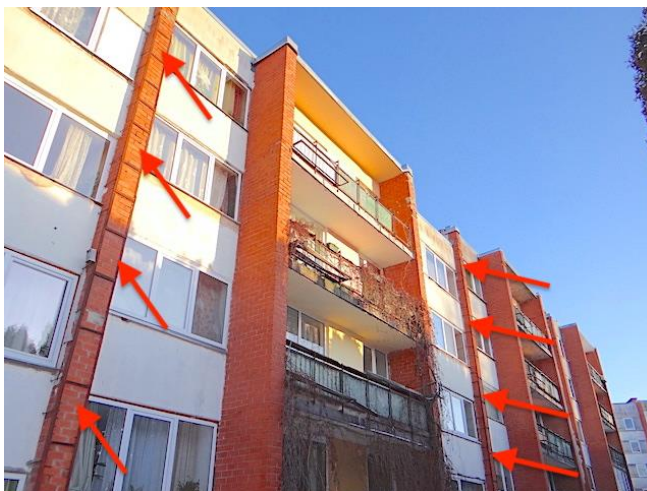
Daži pilastrī ēkas Rietumu fasādē jau iepriekš ir pastiprināti ar metinātām metāla savilcēm no ārpuses (att. Nr. 23-24).

23. att. Pastiprināti pilastrī ēkas Rietumu pusē

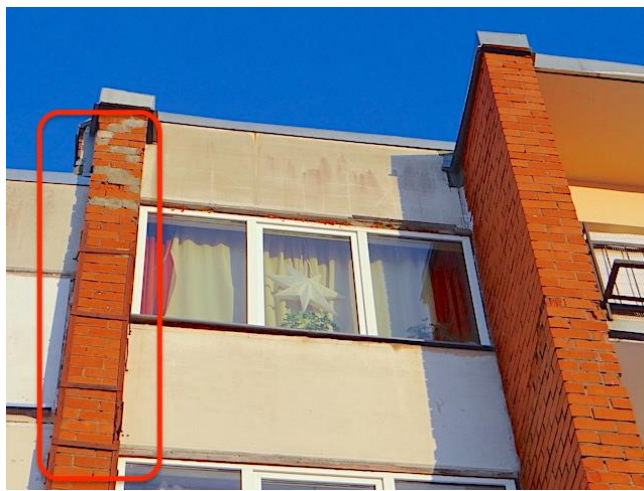
24. att. Pastiprināts pilastrs

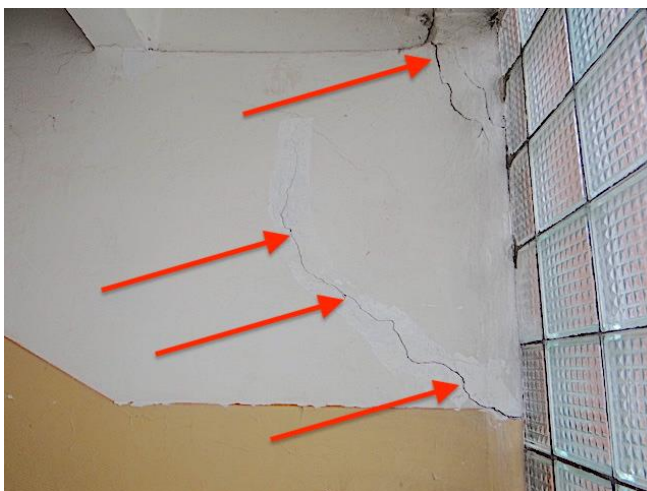
25. att. Plaisa nesošajā ķieģeļu mūrī kāpņu telpā

Praktiski visās kāpņu telpās trešā un ceturtā stāva līmenī fiksētas diagonālveida plaisas mūra nesošajās iekšsienās, kas pašreizējos apstākļos nerada apdraudējumu konstrukcijas noturībai (att. Nr.

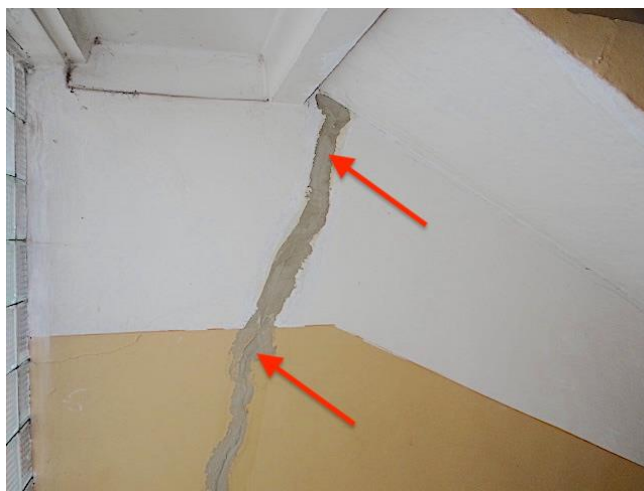
26. att. Plaisa aizdarīta ar remonta javu kāpņu telpā

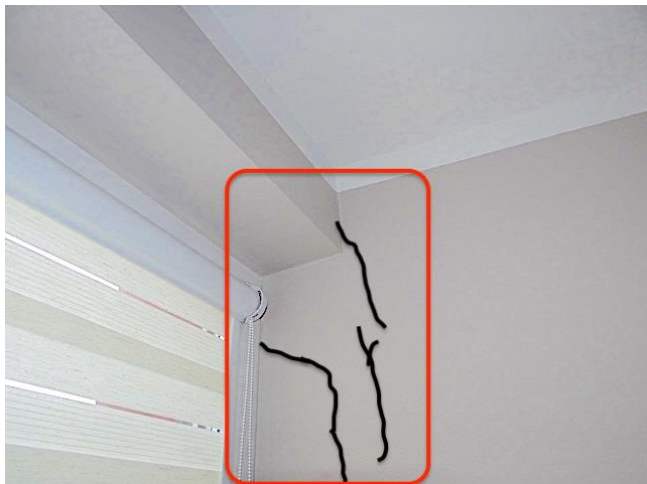
25-26). Tāpat apsekošanas laikā tika novērotas nelielas plaisas nesošajās sienās starp dzīvokļiem (att. Nr. 27-28). Plaisu biezums orientējoši līdz 3 mm, monitorings nav veikts. Pārsedes mūra sienās būvētas no dzelzsbetona konstrukcijām t.sk. no vieglbetona paneļiem un būtiskas nepilnības nav konstatētas.

27. att. Plaisas nesošajā sienā starp dzīvokļiem 0,5mm biezumā

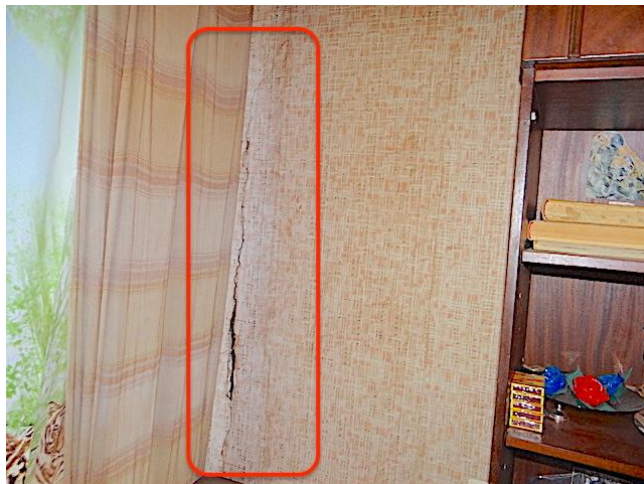
28. att. Plaisa nesošajā sienā starp dzīvokļiem 3mm biezumā

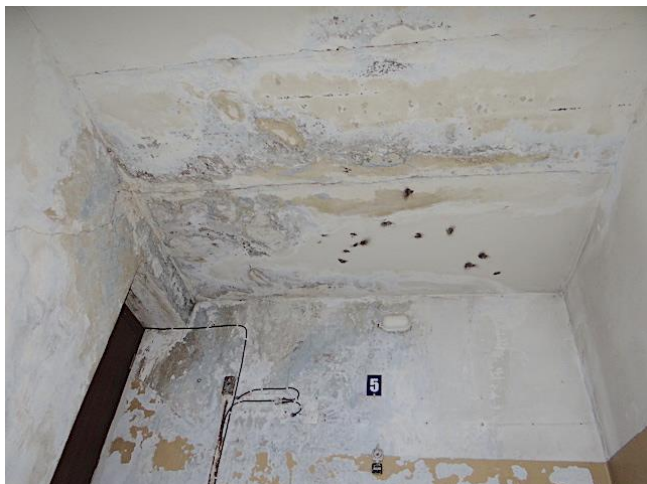
Kāpņu telpu sienu vizuālais stāvoklis ir nepievilcīgs un **neapmierinošs**, jo daudzviet redzami seni ūdens notecējumi, nolupis krāsojums, izveidojušies izsāļojumi, kas radušies dēļ iepriekš bojāta jumta un ieejas jumtiņa seguma (att. Nr. 29-30).

29. att. Plaisas nesošajā sienā starp dzīvokļiem 0,5mm biezumā

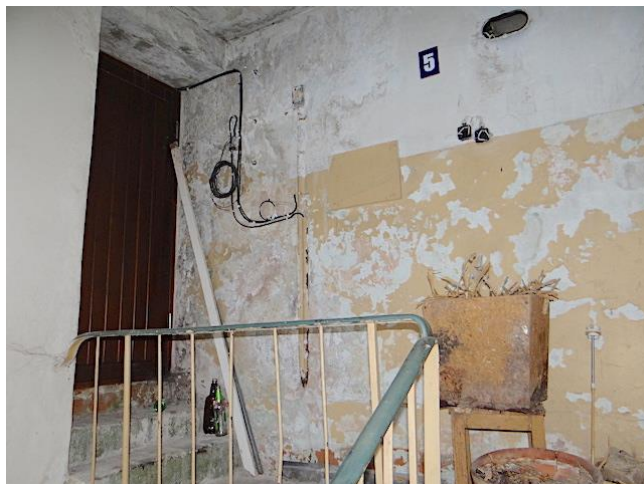
30. att. Plaisa nesošajā sienā starp dzīvokļiem 3mm biezumā

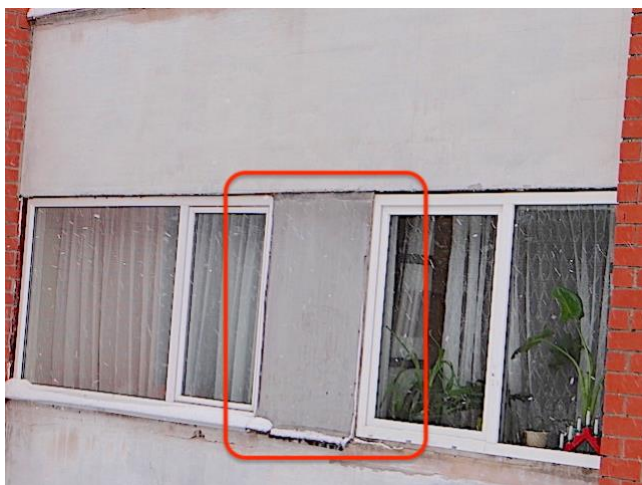
31. att. Šīfera loksne nosedz starpailu ēkas Rietumu pusē

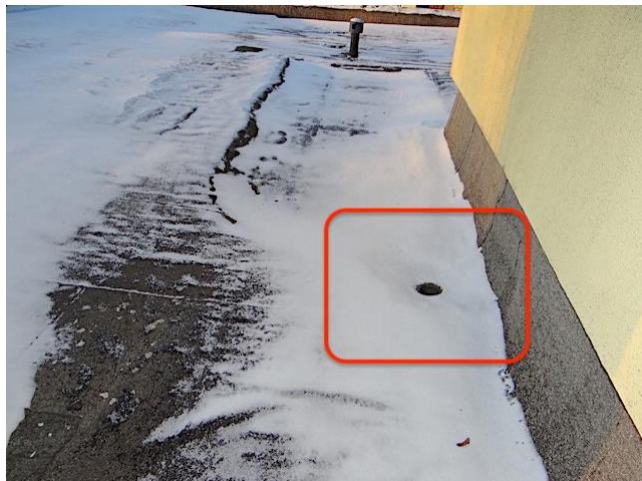
36. att. Lietus ūdens savākšanas piltuvei iztrūkst aizsarggrežģis

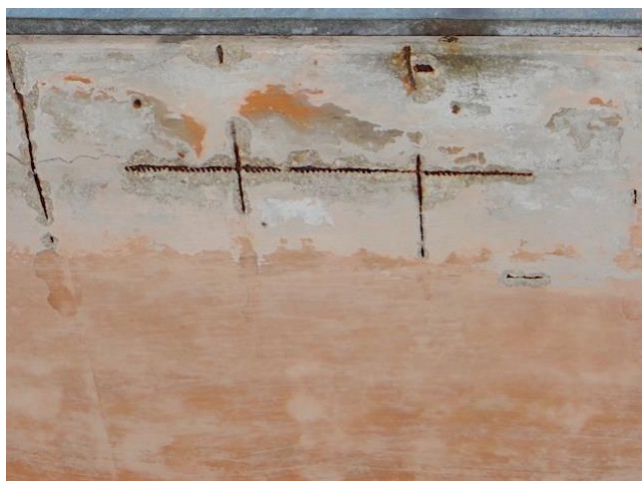
44. att. Korodējis stiegrējums

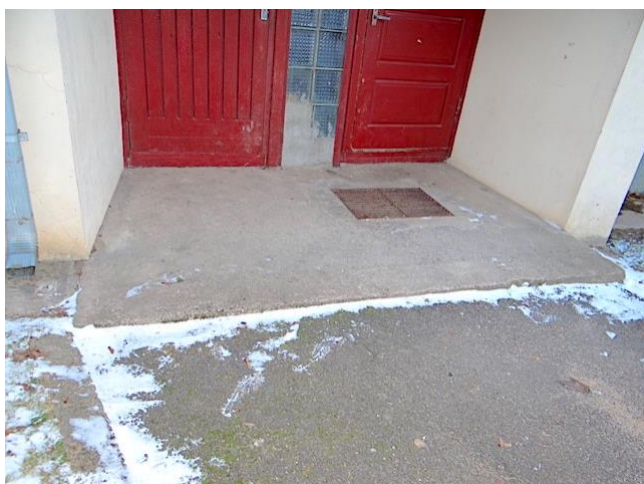
Ēkas ieeju mezglu lieveņi izbūvēti monolīti betona pakāpieni (att. Nr. 45-46). Laika gaitā lieveņi nedaudz ieplaisājuši, izbūvēti ar dažādiem augstumiem. Kopumā ieeju mezglu lieveņi ir **apmierinoša** tehniskā stāvoklī.

45. att. Ieejas lieveņis ar minimālu augstumu

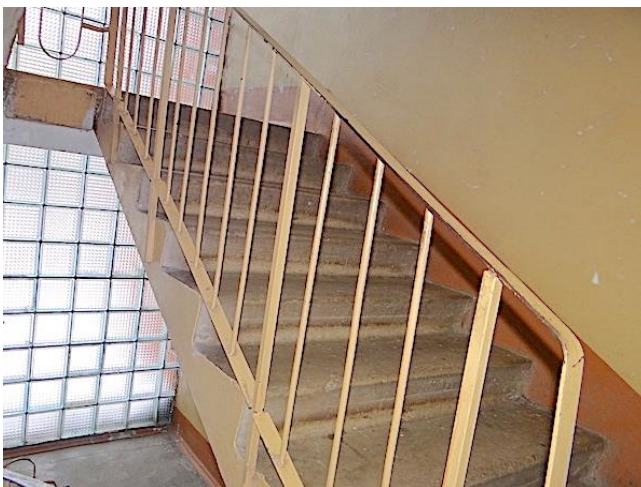
49. att. Saliekamā dzelzsbetona kāpnes, bez margas apdares

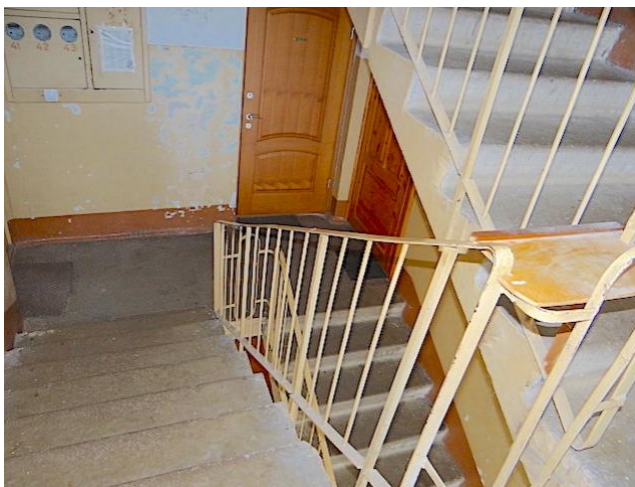
50. att. Saliekamā dzelzsbetona kāpnes, bez margas apdares

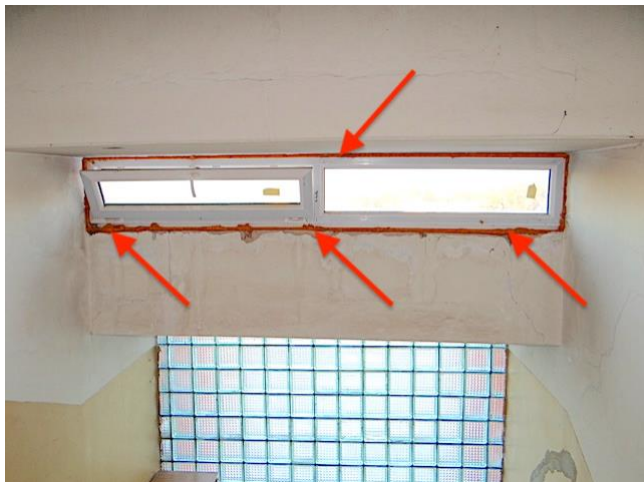
57. att. Uzstādītais PVC logs kāpņu telpā bez ailu apdares

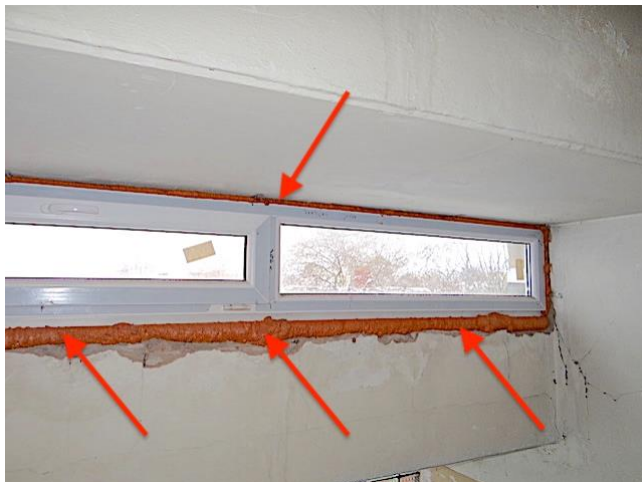
58. att. Uzstādītais PVC logs kāpņu telpā bez ailu apdares

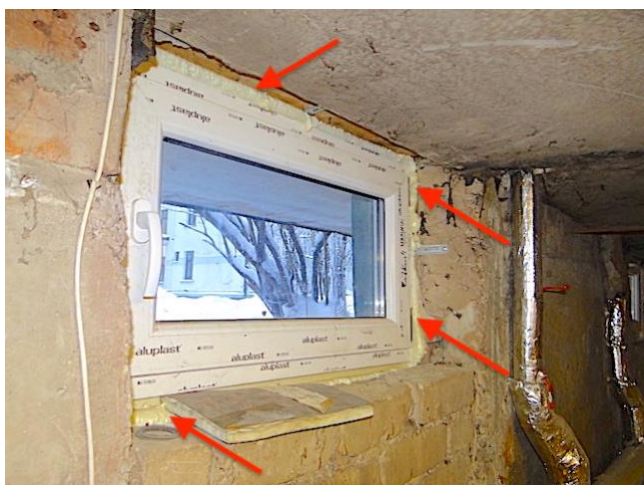
61. att. Pagraba logs no iekšpuses siltummezglā bez apdares

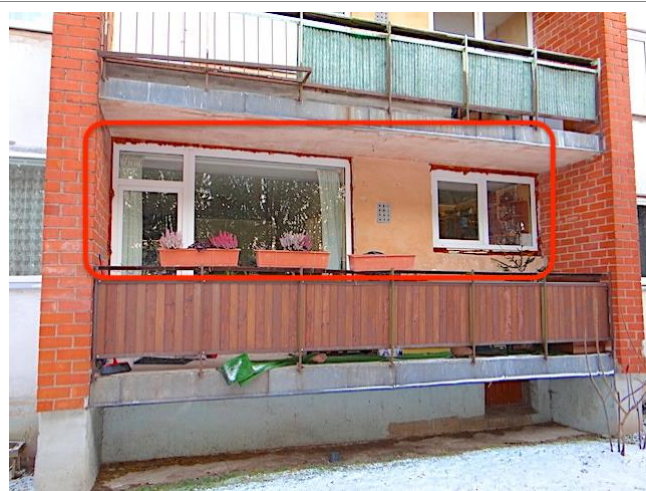
63. att. Montāžas putas

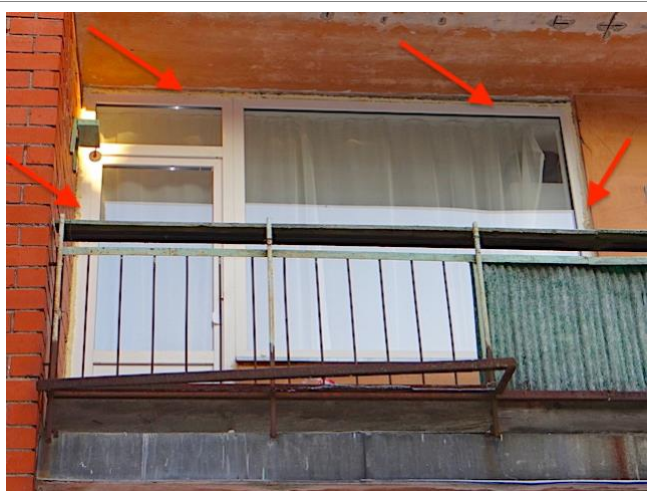
64. att. Montāžas putas

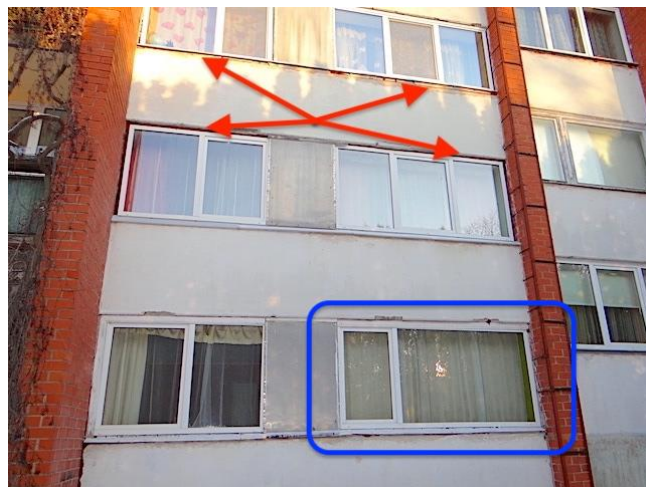
65. att. Nav veikta apdare pēc montāžas, atšķirīgs stiklojuma dalījums

Nomainot dzīvokļu logus nav ievērots vienots stiklojuma dalījums (att. Nr. 65-66). Nepieciešams atjaunot logu hermētiskumu un veikt ārējo logu aiļu apdari. Esošās stiklu bloku sienas, koplietošanas telpu, kā arī dzīvokļu logi, t.sk. nomainītie logi neatbilst LBN 002-19 „Ēku norobežojošo konstrukciju siltumtehnika” izvirzītajām prasībām.

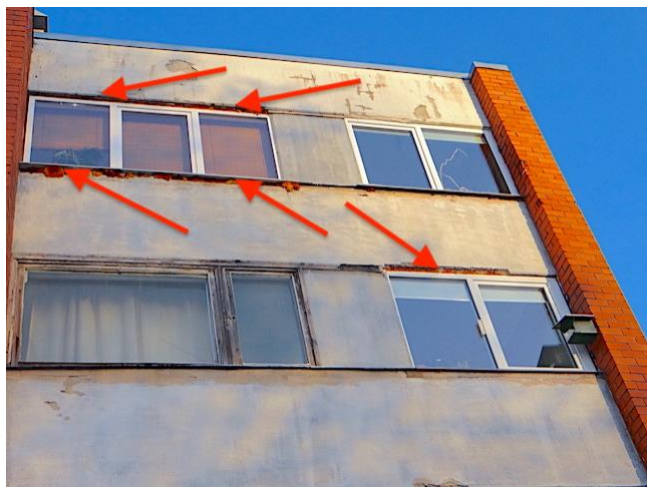
66. att. Nav veikta apdare pēc montāžas

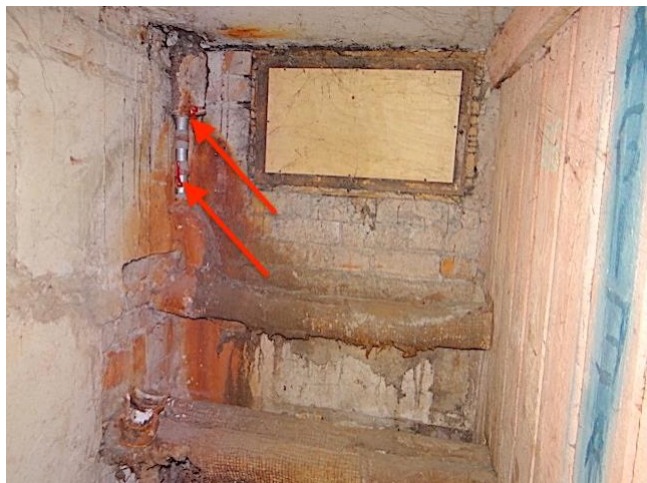
balansējošos vārsti, bet iebūvēti parastie lodveida vārsti, kas nav paredzēti apkures sistēmas balansēšanai (att. Nr. 84-85). Šādi ieregulējot lodveida vārstus, tie ar laiku vairs nepildīs savas funkcijas dēļ tā, ka ieķīlēsies un nebūs iespējas tos izkustināt – aizvērt un atvērt. Daudzviet nav siltinājuma vai arī tas ir būtiski nokalpojis drēbes apvalkā (att. Nr. 84; 86). Dažviet, siltummezglā cauruļvadi izolēti ar rūpnieciski ražotām izolācijas čaulām (att. Nr. 85).

84. att. Lodveida vārsti

**Nepieciešams veikt apkures sistēmas atjaunošanas vai tās nomaiņas darbus.**

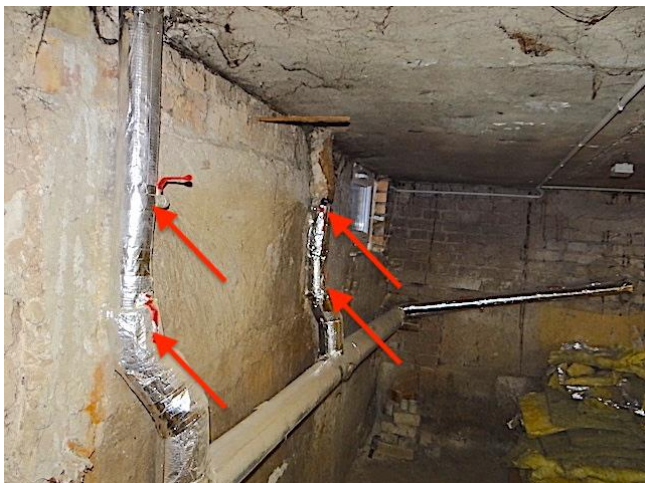
85. att. Lodveida vārsti

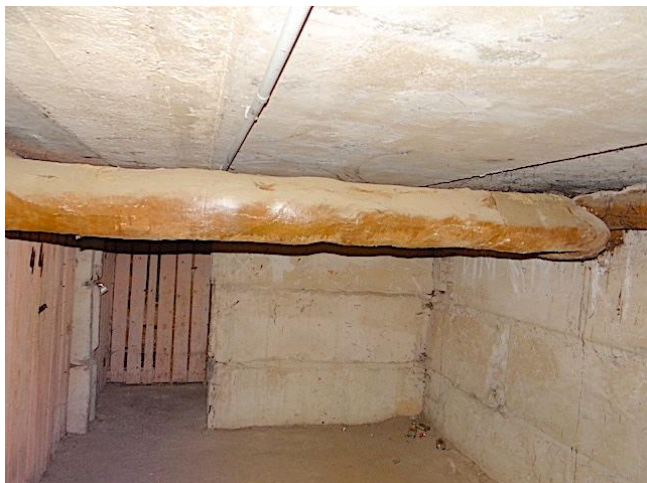
86. att. Drēbes apvalka siltinājums

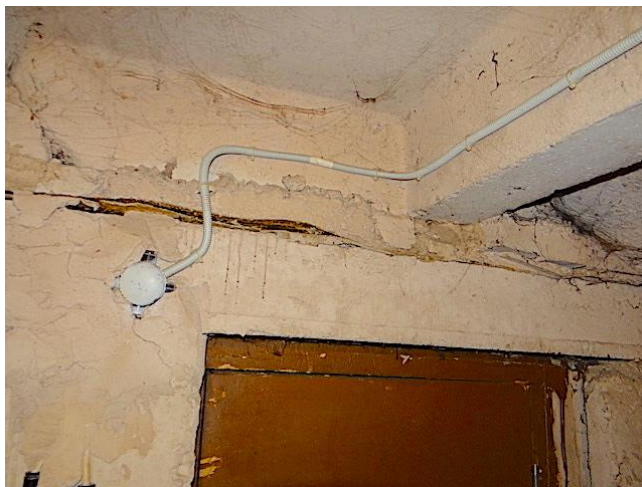
90. att. Nav spuldzes un kupola

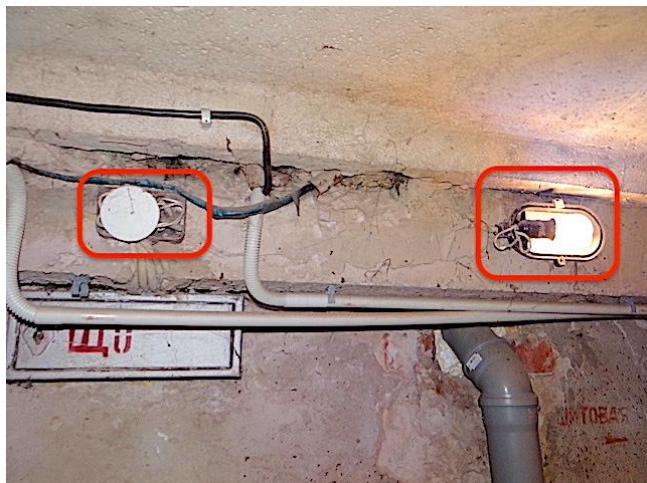
91. att. Iztrūkst kupols, atkailināti vadi

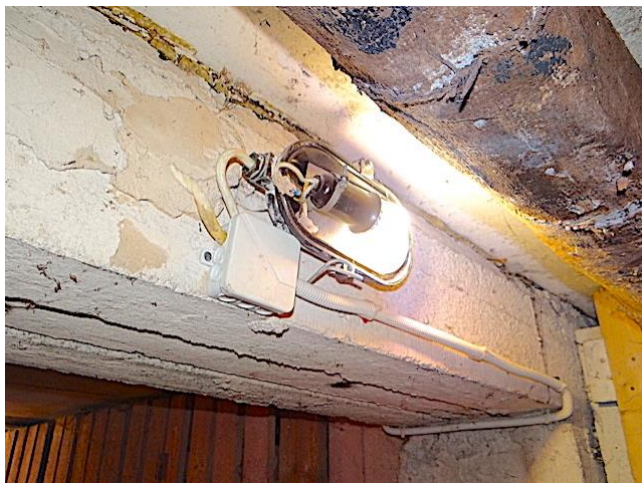
92. att. Nav kupola

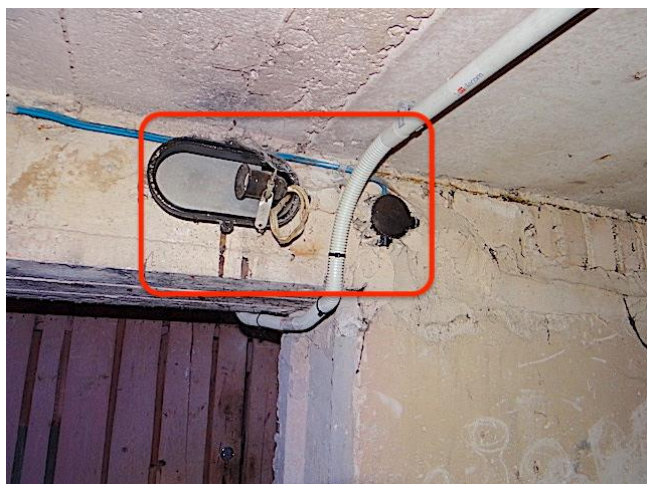
93. att. Iztrūkst kupols un spuldze
