## Vizuālās tehniskās apsekošanas atzinums

Dzīvojamā māja

**"Dimanti", Usma,**

kadastra apzīmējums 9874 006 0199 001

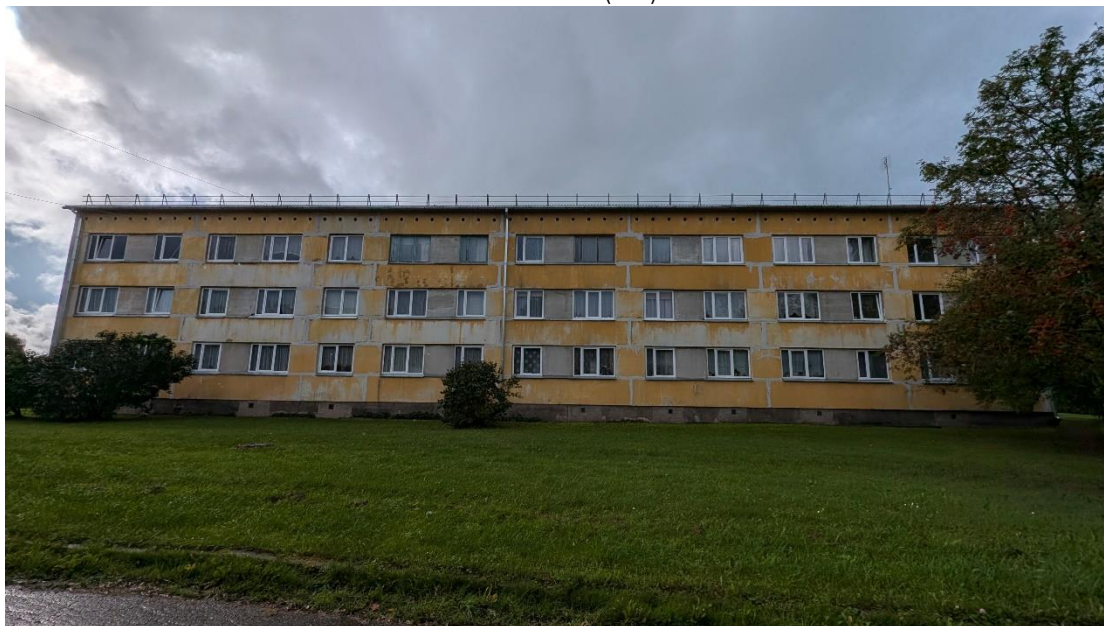
Ēkas fasāde (F-3)

<b>4.19.</b>	<b>Ārējā apdare un arhitektūras detaļas</b>	<b>-</b>
<p>Ēkas fasādes būvētas salīdzinoši vienkāršas bez dekoratīvajiem elementiem. Fasādes veidotas no panelu konstrukcijām. Nav ievērots logu, durvju un lodžiju ailu aizdares vienots risinājums. Koka konstrukcijas logu krāsojums ir bojāts. Fasādes ir noputējušas, netīras, lokālās vietās mitruma un sala bojātas (t.sk. erozijas bojājumi, mitruma piesātinājums).</p>

Kopējais fasāžu apdares stāvoklis ir daļēji apmierinošs ar tendenci pasliktināties. Nepieciešams veikt ārsienu energoefektivitātes uzlabošanu, kā arī veikt atbilstošu fasādes apdares atjaunošanu, pirms tam veicot paneļu sadurvietu šuvju remontu/hermetizēšanu un virsmu dezinfekciju/skalošanu.

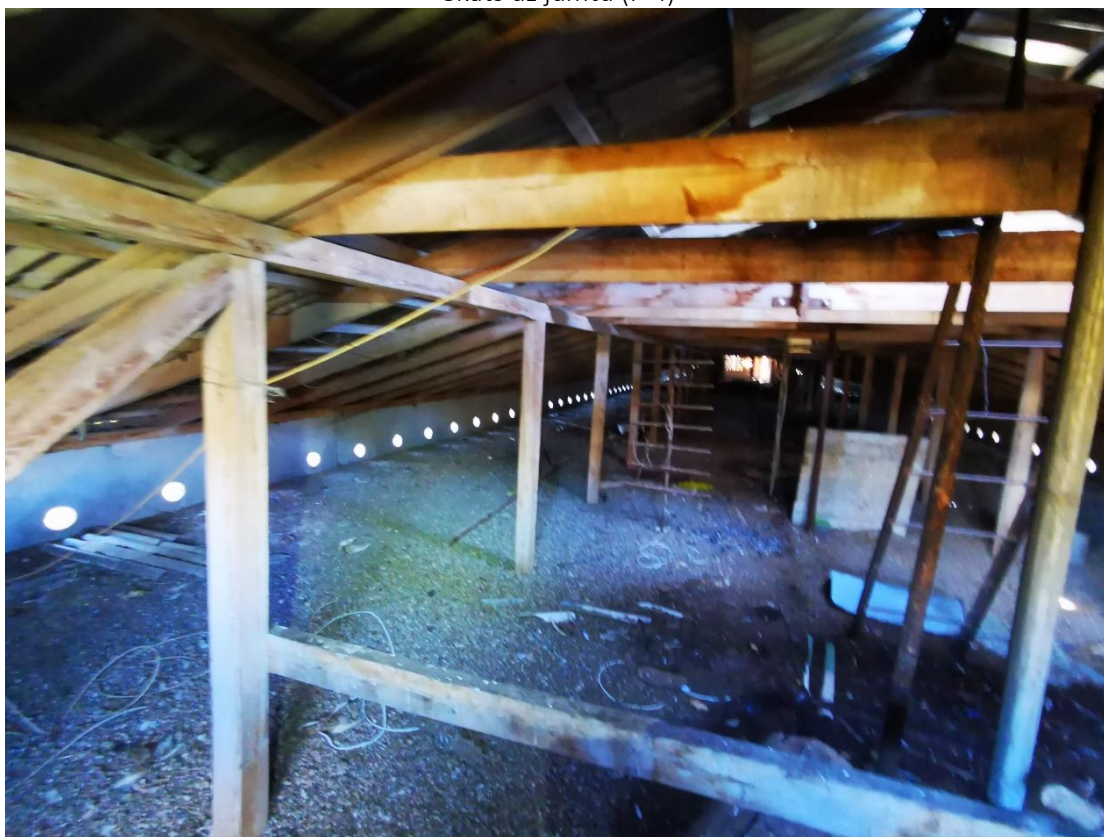
Skats uz jumtu (F-4)

<b>4.8.</b>	<b>Jumta elementi: nesošā konstrukcija, jumta klājs, jumta segums, lietūsūdens novadsistēma</b>	20/5/5
<p>Jumta konstrukcijas apsekotas no bēniņu telpas. Ēkai izbūvēts divslīpju jumts. Spāres koka (ārējie gabarītmēri 50x130(h) mm izvietojuma solis ap 800mm), balstītas uz ēkas garenfasāžu ārsienām un jumta krēsla (sk.F-4). Šķērslokojuma šķērsriezums 50x50mm solis 400mm (atjaunots 2023.gadā). Jumta nesošās konstrukcijas tehniskais stāvoklis kopumā ir labs.</p> <p>Virš ēkas ierīkots viļņoto azbestcements lokšņu jumta segums uz koka lojuma. Segums atjaunots 2023.gadā. Jumta seguma tehniskais stāvoklis ir labs.</p> <p>Lietūsūdens novadīšana no ēkas jumta organizēta pa cinkotā skārda piekarnēm un notekcaurulēm ar brīvu izplūdi no apakšējā leņķgabala. Novadsistēmas elementi atjaunoti 2023.gadā. Novadsistēmas elementu tehniskais stāvoklis kopumā vērtējams par labs.</p>

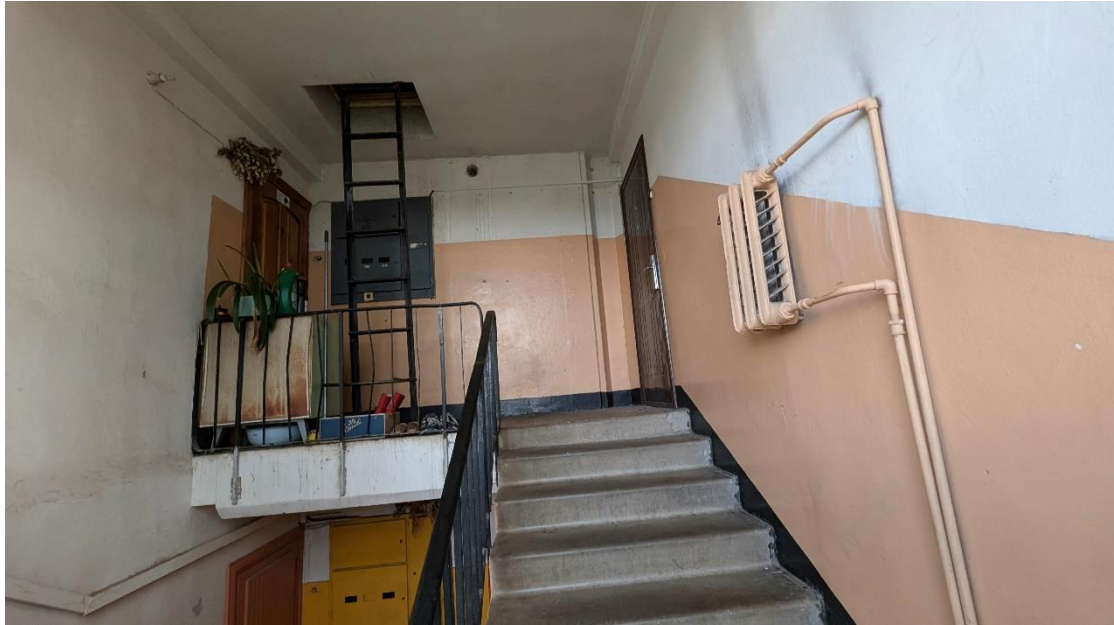
Kāpņutelpa (F-4)

<b>4.18.</b>	<b>Iekšējā apdare un arhitektūras detaļas</b>	<b>-</b>
<p>Ēkas koplietošanas telpās apdare veidota vienkārša - sienas apmestas, špaktelētas un krāsotas, griesti krāsoti/balsināti (sk.F-5). Sienām novērojami virsmu nelīdzenumi, mehāniskie bojājumi, kā arī mitruma bojājumi (krāsas lobīšanas). Apdares tehniskais stāvoklis vērtējams kā daļēji apmierinošs, ar tendenci pasliktināties. Tuvākā nākotnē nepieciešams paredzēt telpu apdares atjaunošanu.</p>

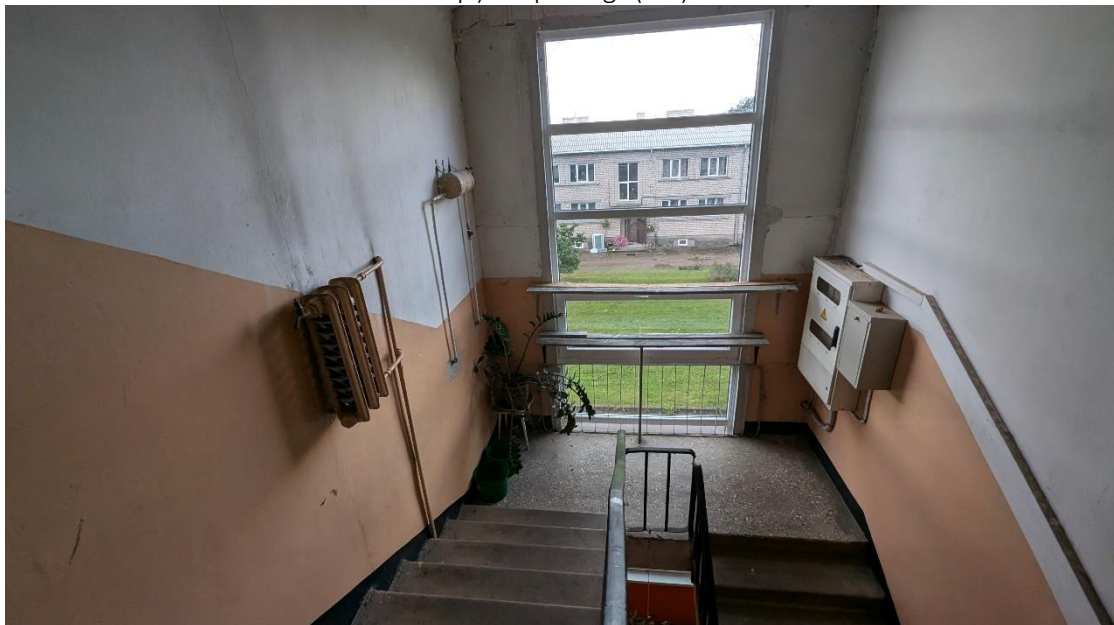
Kāpņutelpas logs (F-5)

<b>4.13.</b>	<b>Ailu aizpildījumi: vārti, ārdurvis, iekšdurvis, logi, lūkas</b>	<b>20</b>
<p>Apsekotajai ēkai dzīvokļos vēsturiski ir uzstādīti koka konstrukciju logi, kas lielākoties ir nomainīti uz PVC rāmju logiem ar stikla pakešu aizpildījumu dzīvokļiem un visām kāpņutelpām. Esošajiem pāris koka konstrukciju logiem ir konstatēta ārējā aizsargkrāsojuma atslāņošanās, kas laika gaitā bojājušies nokrišņu ietekmē.</p> <p>Logu stiklojuma vai vizuāli logu vērtņu bojājumi netika konstatēti, logu tehniskais stāvoklis ir vērtējams kā <b>labs</b> (izgatavoti dažādos laika periodos, dažādi ražotāji, nav informācijas par iestrādes kvalitāti un blīvējošo lentu pielietošanu). Vietās, kur atsegtas montāžas putas, ir ieteicams izveidot to ārējo apdari un pielietot logu lentas, kā arī ieteicams nomainīt vecos dzīvokļu koka rāmju logus pret logiem ar augstākiem energoefektivitātes rādītājiem. Kopumā visu ailu aizpildījuma elementu stāvoklis vērtējams kā labs.</p> <p>Pirmajā un trešajā kāpņu telpā uz bēniņiem koka nesiltināta lūka, tehniskais stāvoklis kopumā ir <b>labs</b> (nolietojums līdz 15%).</p> <p>Ēkas ieejas mezglos iemontētas metāla konstrukcijas ārdurvis, kas ir novecojušas un neblīvas. Ārdurvju tehniskais stāvoklis ir daļēji apmierinošs/neapmierinošs.</p>

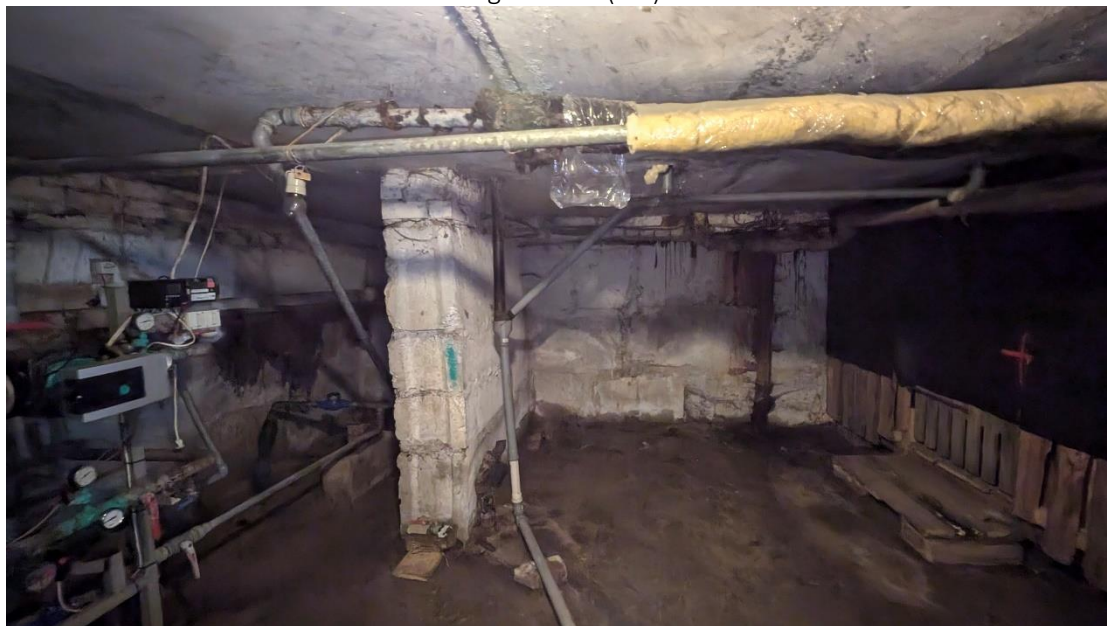
Pagrabstāvs (F-6)

<b>4.12.</b>	<b>Grīdas</b>	40
Ēkas kāpņu telpā ir būvēta betona grīda, novērojami virsmas bojājumi, negludumi un plaisas. Pagrabā grīda mitra smilts. Nepieciešams veikt pagrabstāva vēdināšanu un komunikāciju sakārtošanu.

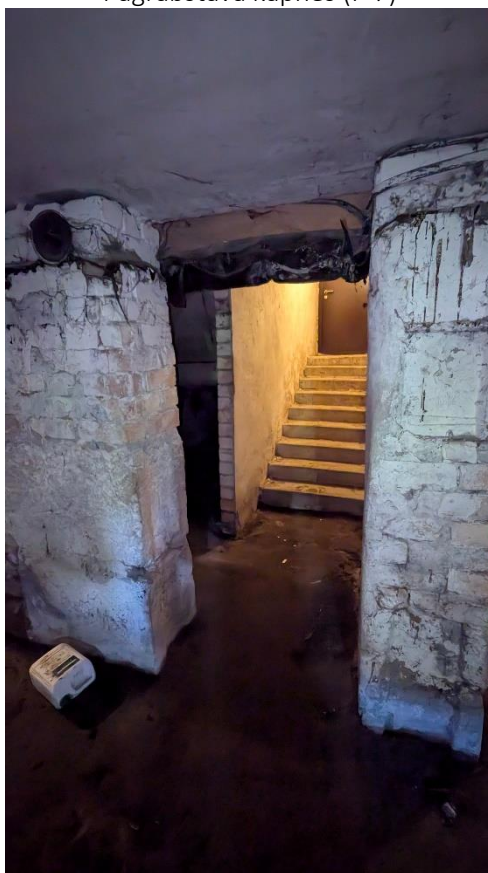
Pagrabstāva kāpnes (F-7)

<b>4.10.</b>	<b>Kāpnes un pandusi</b>	40
<p>Starpstāvu kāpnes būvētas no saliekamajām dzelzsbetona konstrukcijām. Elementu savienojuma vietās novērojamas plaisiņas, kas būtisku ietekmi uz kāpņu konstrukcijas nestspēju neietekmē. Pakāpieniem ir nelieli lokāli izdrupumi. Margu metāla konstrukcijām novērojami korozijas bojājumi.</p> <p>Tuvākajā nākotnē nepieciešams novērst bojājumus, kā arī jāveic virspusēji korodējušo margu metāla konstrukciju pretkorozijas apstrādi un krāsojuma atjaunošanu. Pagrabstāva kāpnēm novērojami nelieli lokāli izdrupumi.</p>
