### **Tehniskās apsekošanas atzinums**

Ēka Meža iela 9, Jaunolaine, Olaines novads, LV-2127 kad. Nr. 80800080390

A/S "Olaines ūdens un siltums", 21.11.2023. Līgums Nr.10102023

Atzinums izsniegts 2024. gada 1. jūlijā.

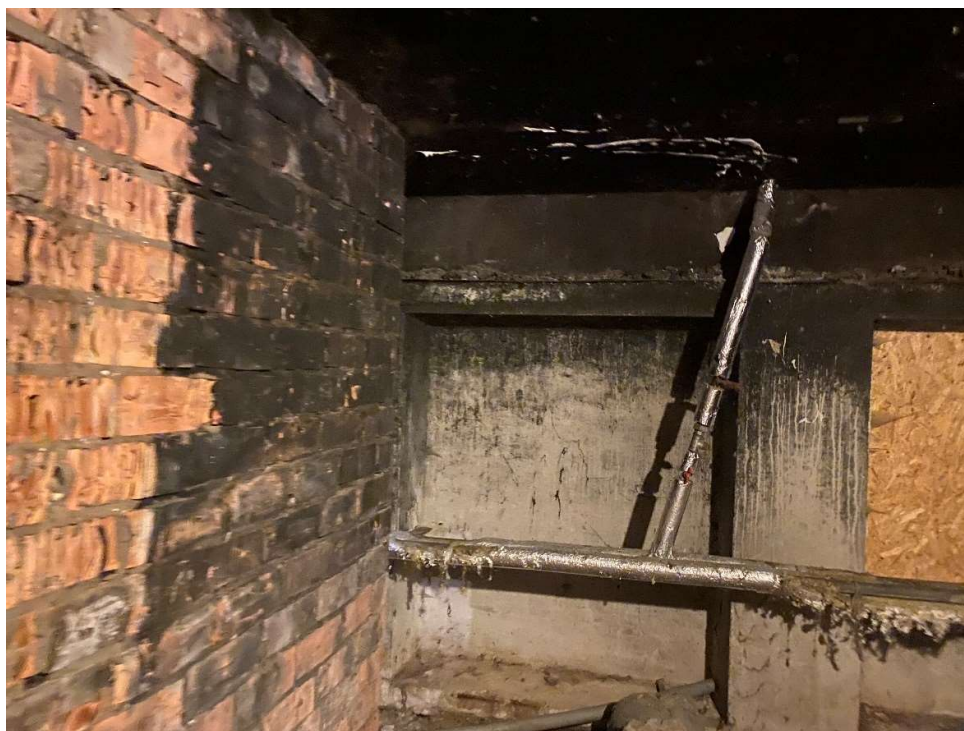
4.1.2. att. Vienā no pagrabu sekcijām iepriekš ir bijis ugunsgrēks.

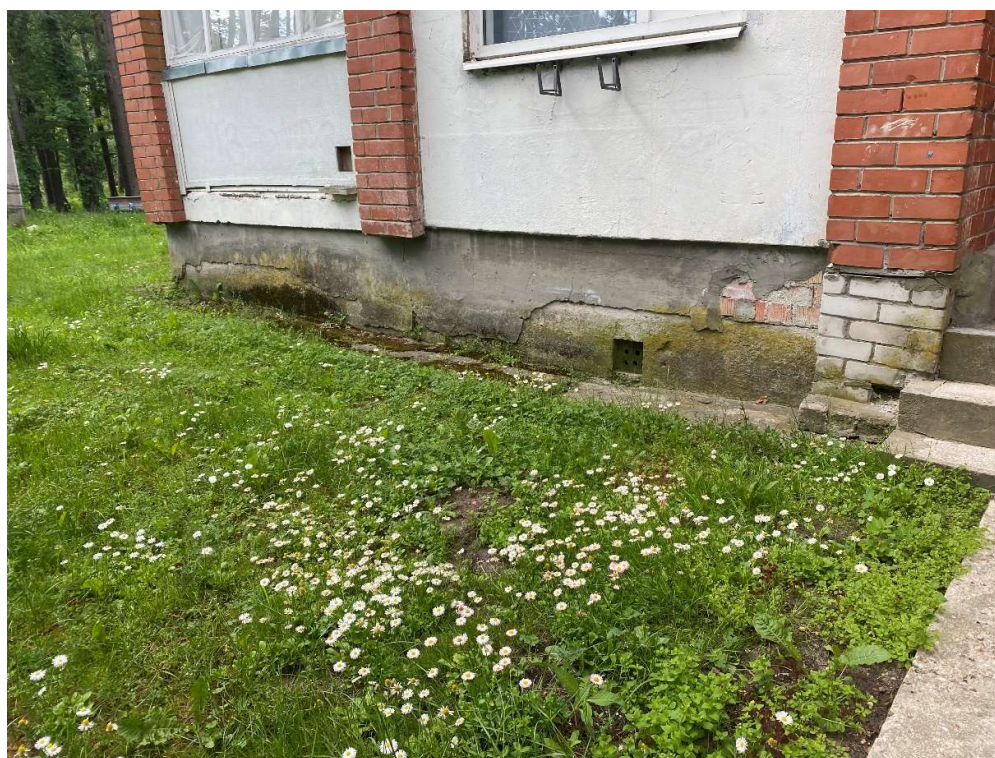
4.1.3. att. Ēkas pamatu apmales – veģetatīvais apaugums, un mitruma pazīmes uz cokola zonas.

likvidēt. Ieteicams demontēt esošos pagraba ventilācijas atvērumu noselementus un uzstādīt jaunas metāla ventilācijas restes pagraba telpu vēdināšanas nodrošināšanai.

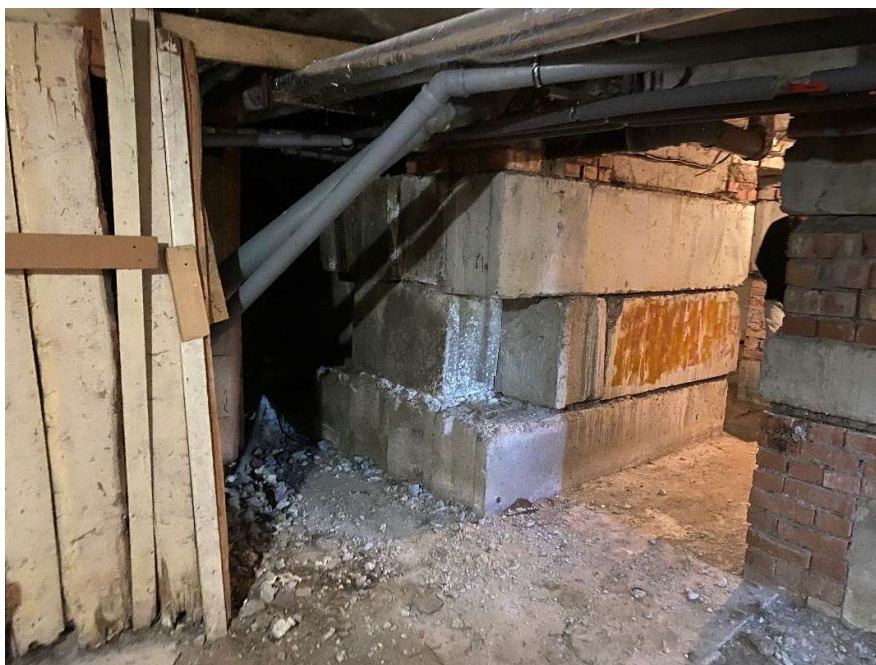
4.1.4. att. Vietām FBS blokiem nepieciešama atjaunošana, pastiprināšana, jo iztrūkst kāds bloks.

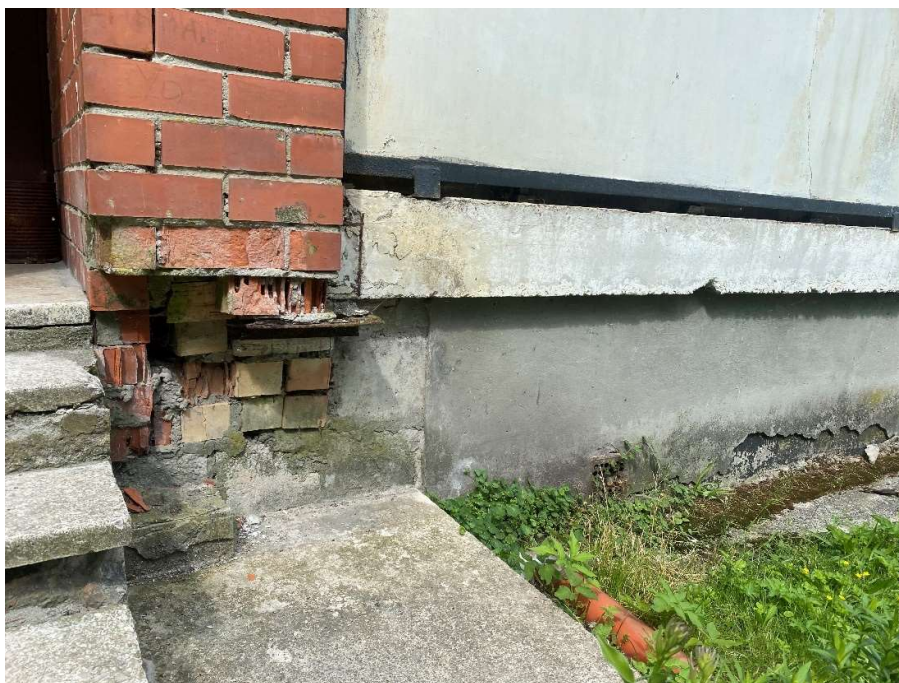
4.1.4. att. Ēkas pamatu apmales – veģetatīvais apaugums, un mitruma pazīmes uz cokola zonas. Vietām izdrupuši atslāņojušies pilastru daļas – nepieciešamas atjaunot/apstiprināt.

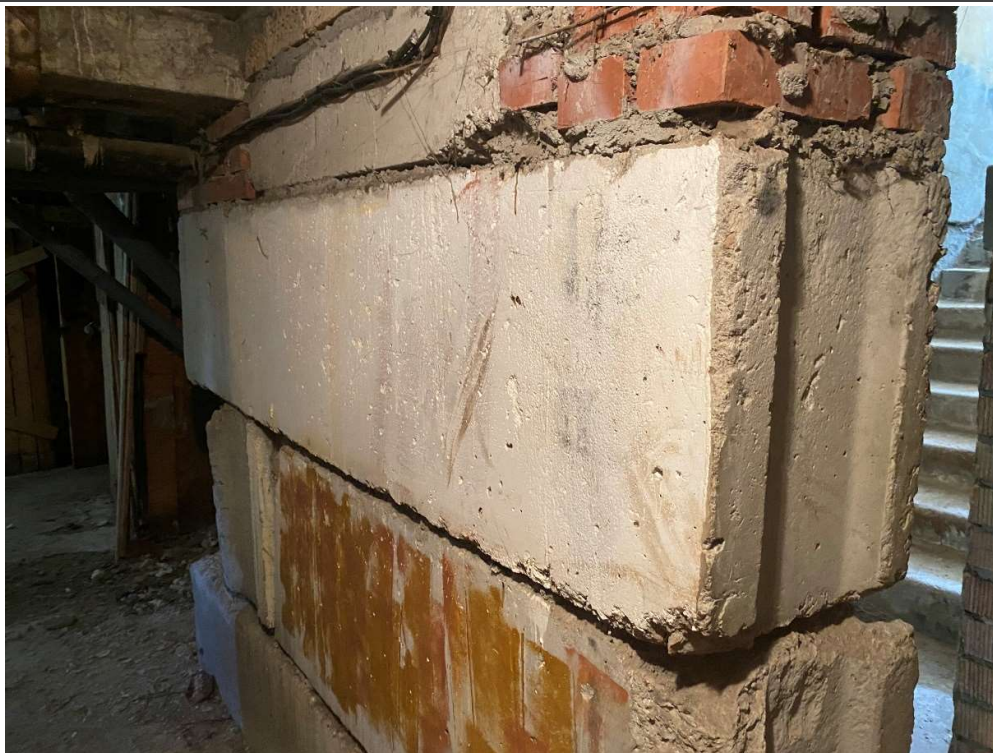
4.1.5. att. FBS bloks, kuram nepieciešams atjaunot šuvju vietas, stūra izdrupumus.

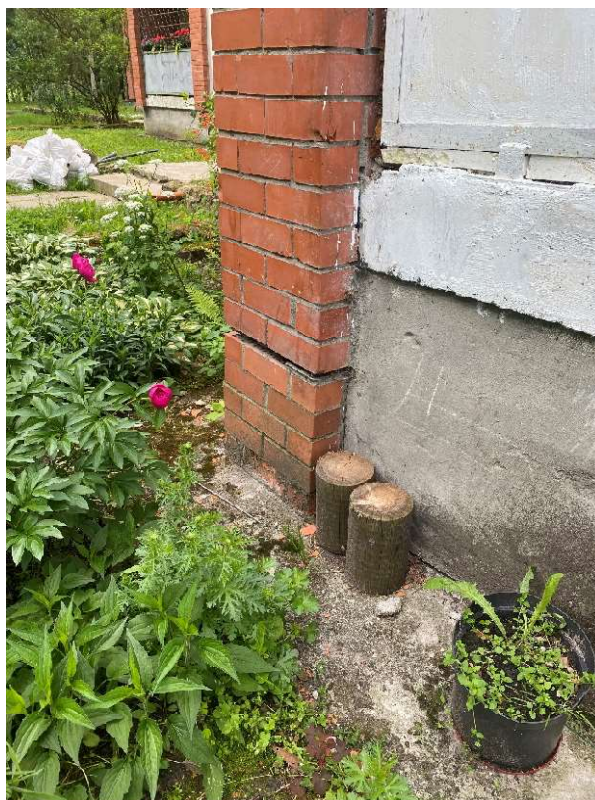
Pie pamatu nevienmērīgas sēšanās 103. sērijas ēkām notiek mūra pilastru atšķelšanās. Tas uzskatāms par konstruktīvu defektu šīs sērijas ēkām. Apsekojamai ēkai šāda veida pilastru atšķelšanās netiek novērota.

4.2.1.att. Pie pamatu nevienmērīgas sēšanās 103. sērijas ēkām notiek mūra pilastru atšķelšanās.

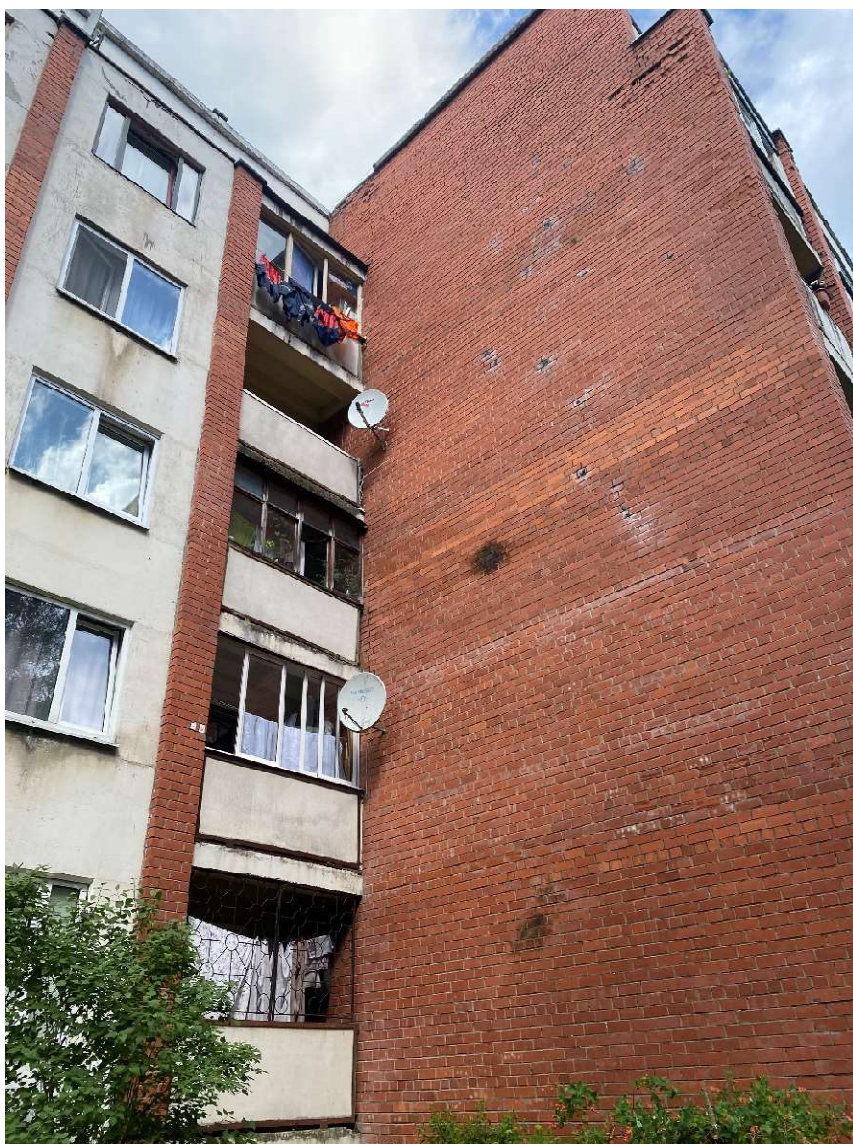
4.2.2.att. Nelieli sala, mitruma piesātinājuma bojājumi, keramiskā mūra izdrupumi.

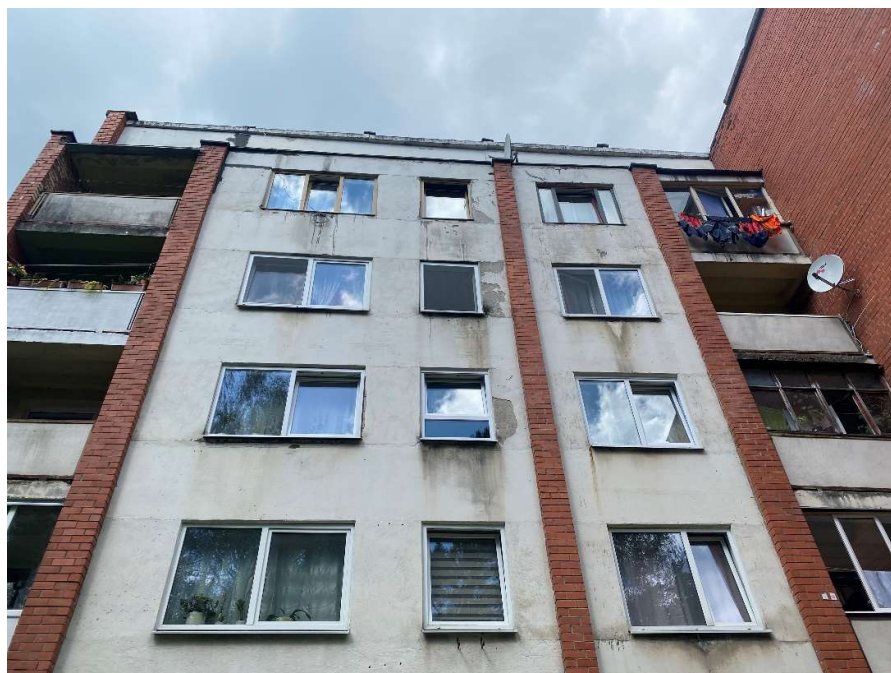
4.2.3.att. Lokāli izdrupumi fasādē

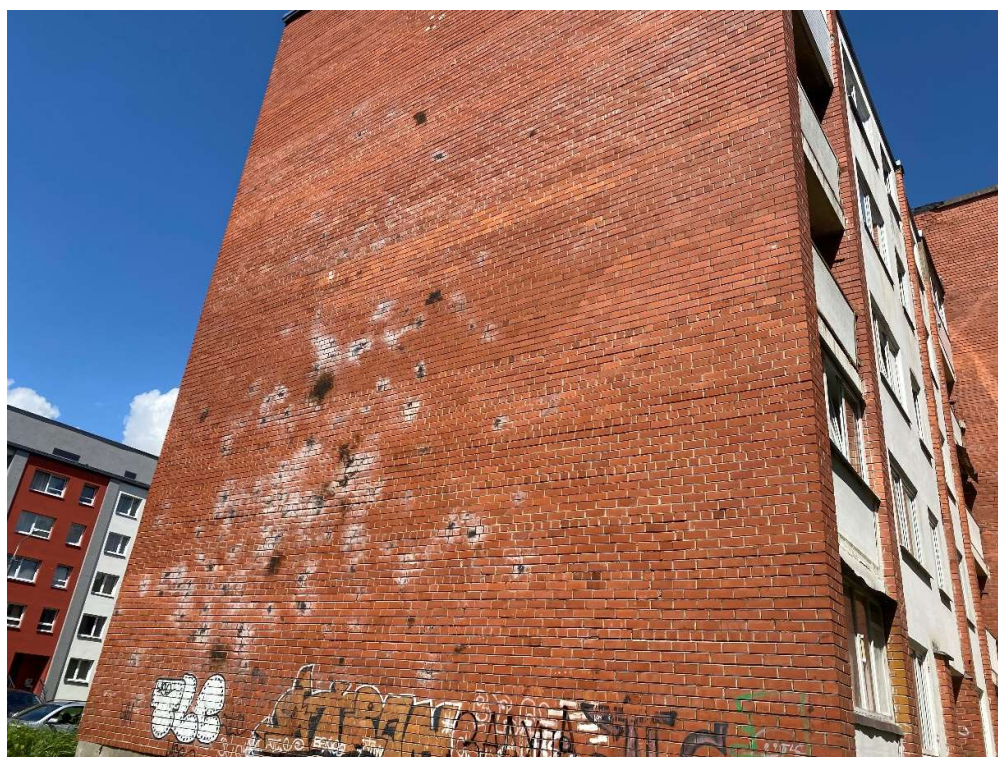
4.2.4.att. Lokālās vietās uz fasādes novērojami eflorescence, kura visticamāk ir radusies nekvalitatīvas būvniecības rezultātā.

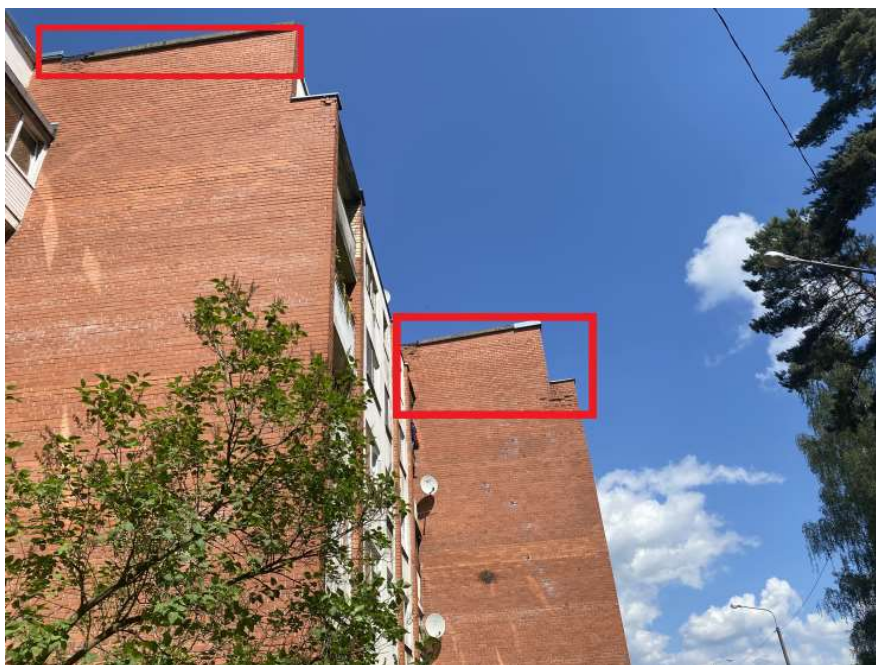
4.2.5.att. Fasādes erozija no nepietiekama/neesoša skārda apdares elementa

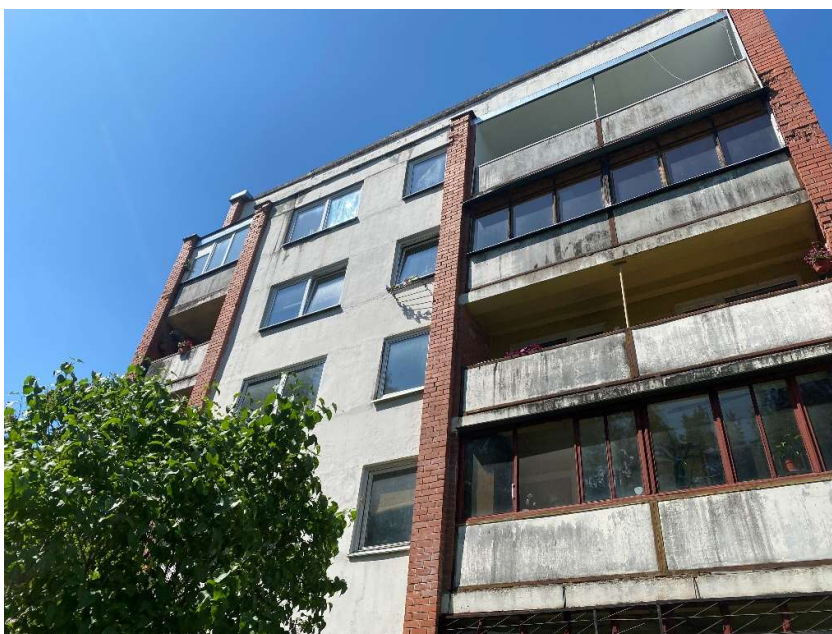
4.2.6.att. Sala, mitruma piesātinājuma bojājumi uz lodžijas piekārtajiem paneļiem, šuvju bojājumi.

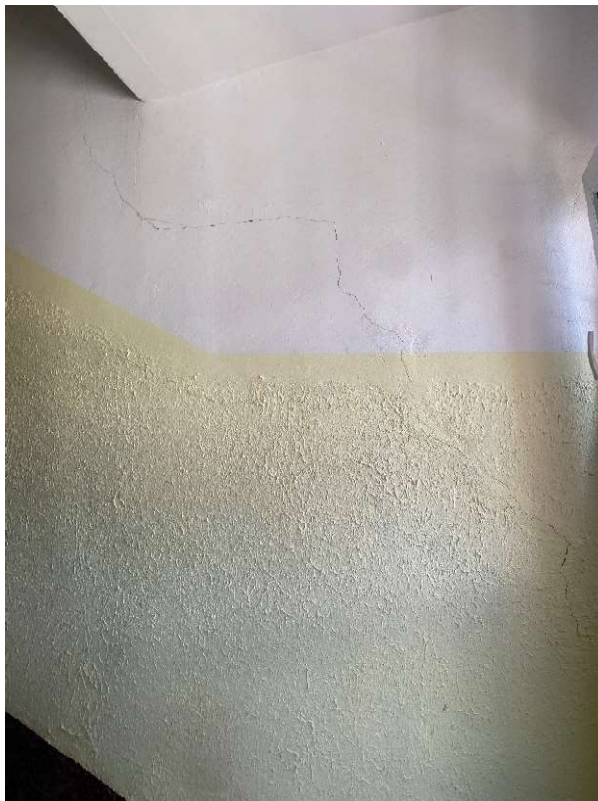
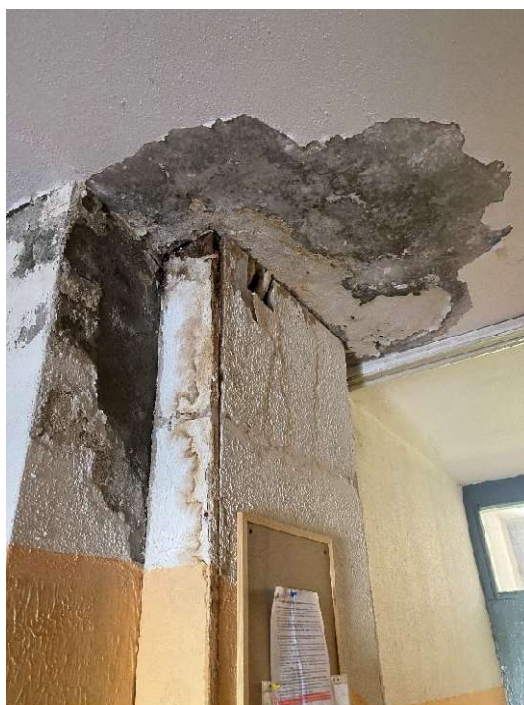
4.2.7.att. Kāpņu telpas sienās tika konstatētas plaisas un mitruma bojājumi no lielu ūdens noteksisēmās

4.2.8.att. Kāpņu telpas sienās tika konstatētas plaisas un mitruma bojājumi no lielu ūdens noteksisēmās

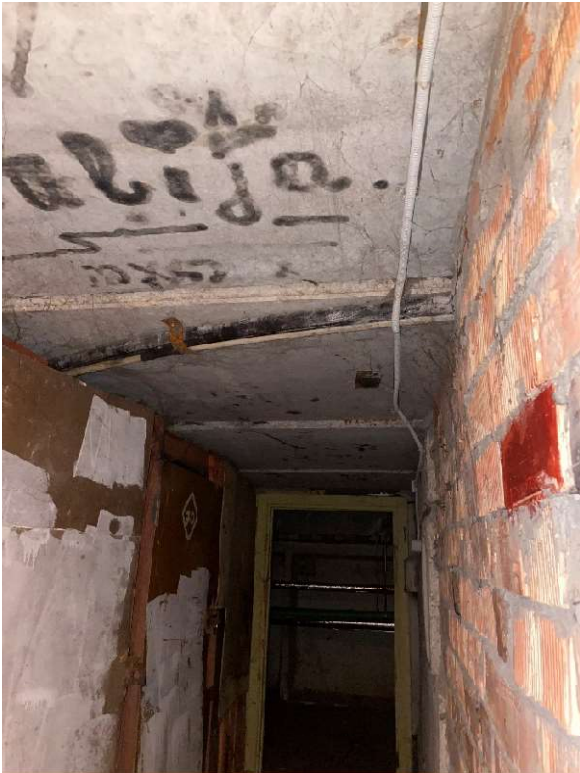
| <p>4.6.1.att. Pagraba stāva pārseguma panelis nav novērojamas deformācijas vai plaisas</p> | | |

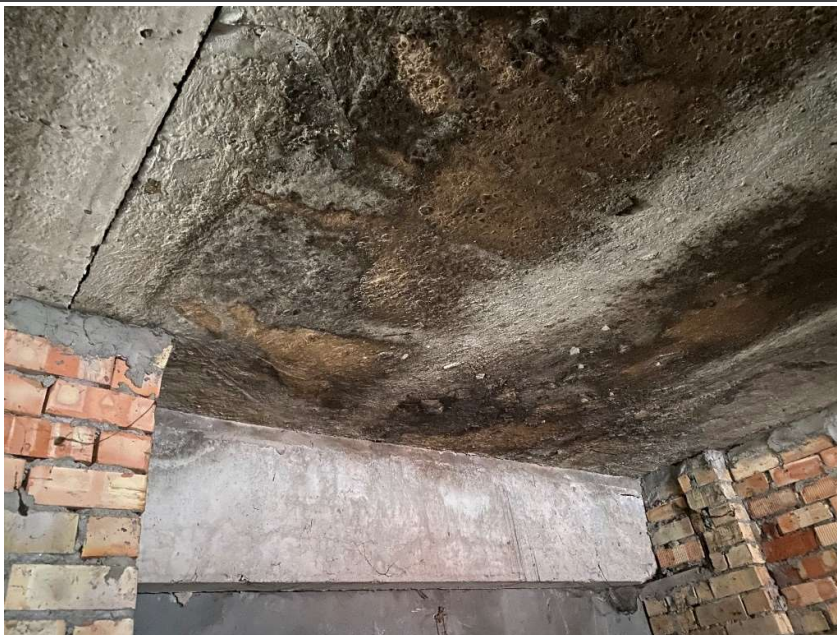
4.8.1.att. Jumta ribotais panelis- nesošais elements – lokāli ūdens notecējumi, mūra balsta vietās nepieciešami šuvju atjaunošana, mūra kolonnu pastiprināšana ar metāla uzlikām

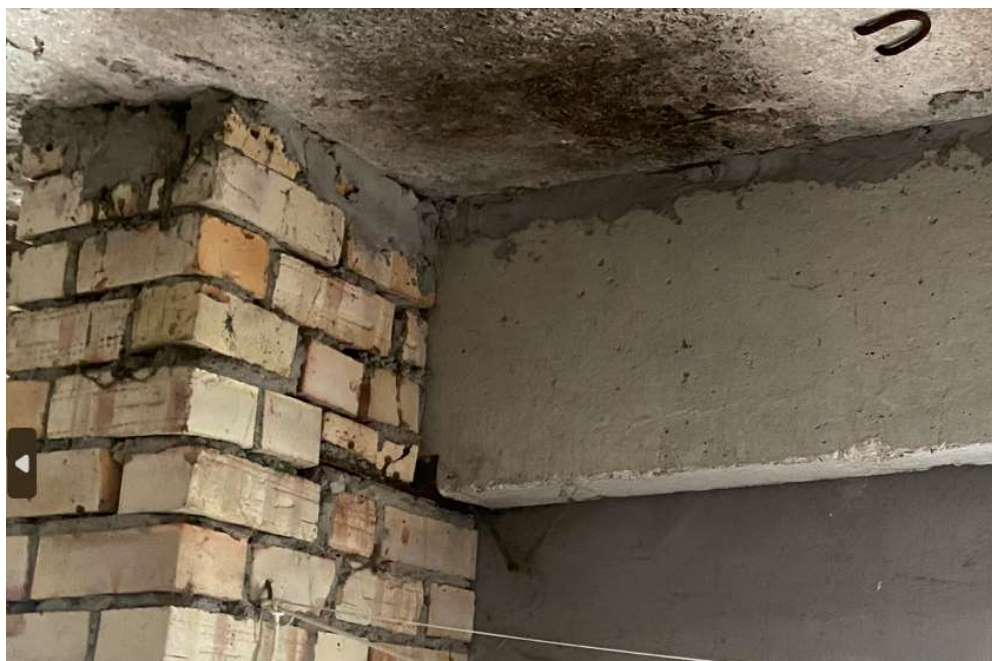
4.8.2.att. Perpendikulāri ēkas garenasij izvietotie ribotie dzelzsbetona paneļi balstīti uz centrālajiem U veida sijām. Rīģeļiem lokāli konstatēta nepietiekama vai atslāņojusies betona aizsargkārtā un virspusēja ielikamo detaļu korozija.

kāda izvēlētā ražotāja izstrādātu betona remonta sistēmu norādītu tehnoloģiju un materiāliem. Vietās kur U veida paneļiem konstatēts nepietiekams balstījuma (minimālais balstījums 5cm) garums un bojājumi balstījuma mezglos, jāveic konstrukcijas pastiprināšanu, palielinot paneļu atbalsta laukumu, lai novērstu jumta konstrukcijas iespējamu iebrukšanas risku.

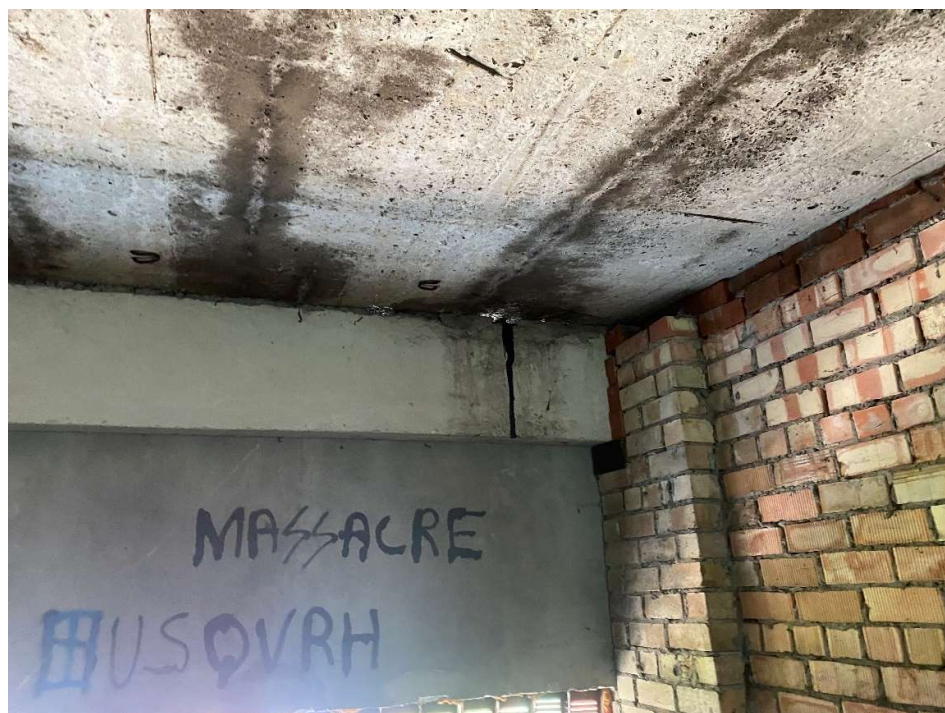
4.8.4.att. Paneliem lokāli konstatēta nepietiekama vai atslāņojusies betona aizsargkārtā un virspusēja stiebrojuma korozija, nevienmērīgs balstījums uz rīģeļa

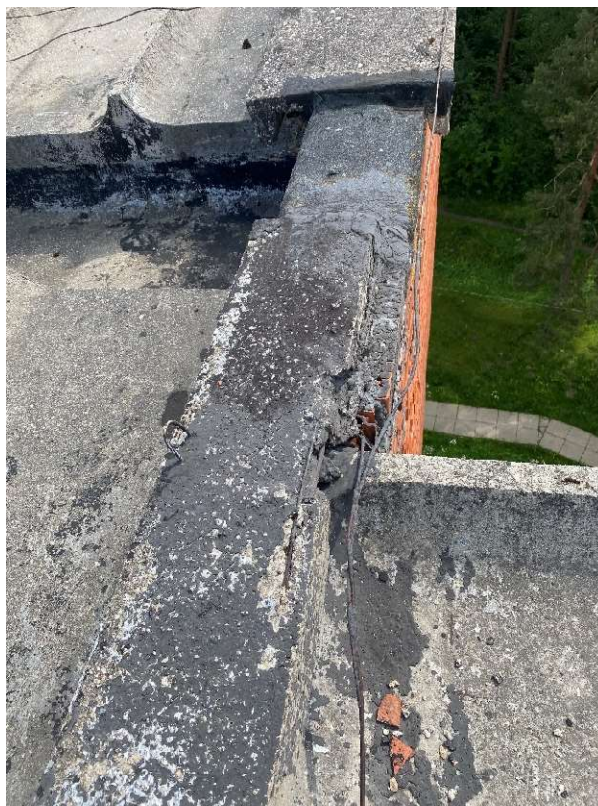
4.8.6.att. Nepietiekams nosegelemts gala sienām, - uz sienām veidojas notecējumi, ķieģeļu izdrupumi

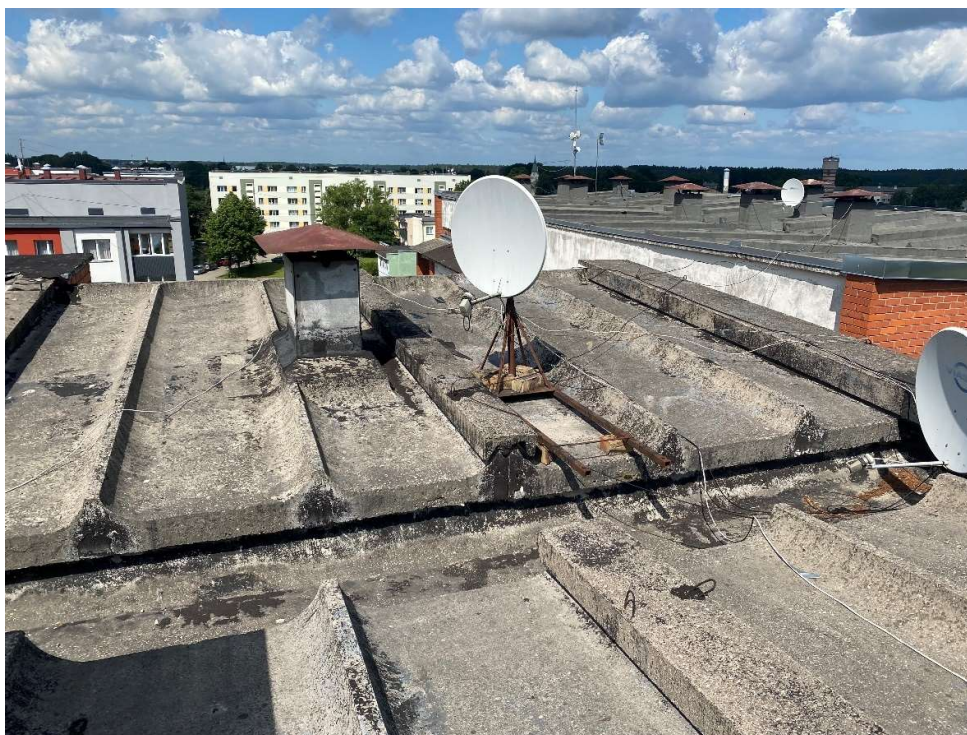
4.8.7.att. Jumta segums. Demontēt neatbilstoši uzstādītos inženiersistēmu balstu stiprinājumus un veikt bojāto vietu atjaunošanu.

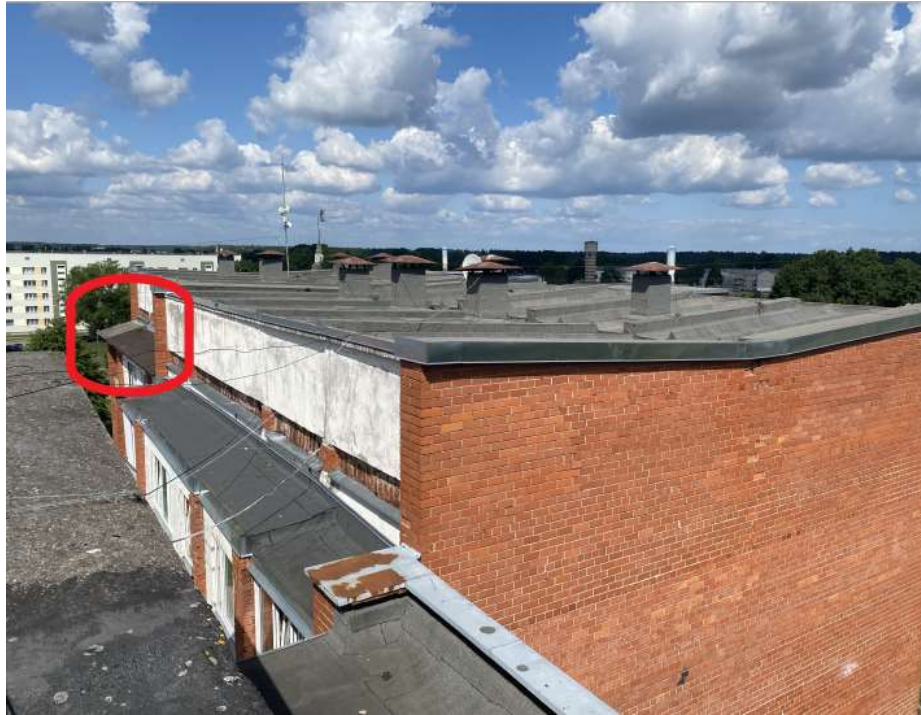
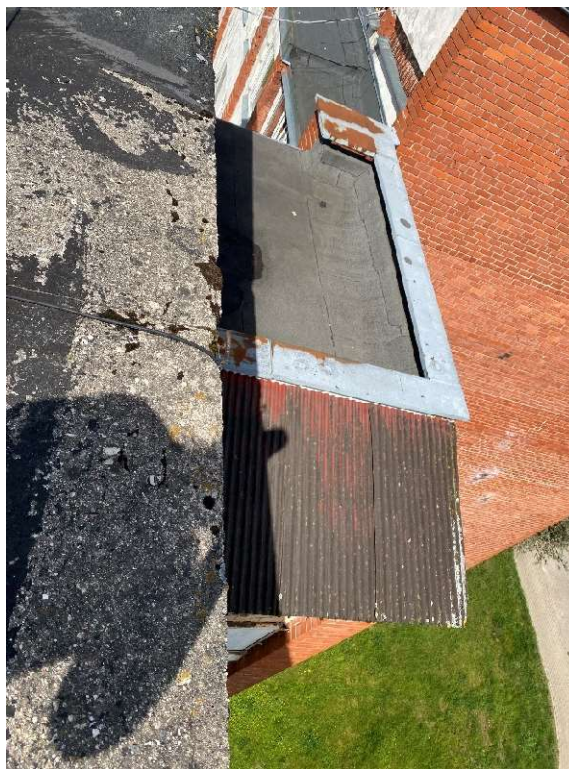
4.8.9.att. Lodžijas jumta seguma klāja konstrukcija ir izbūvēta pašrocīgi, un neatbilstoši projektam.

4.8.10.att. Lodžijas jumta seguma klāja konstrukcija ir izbūvēta pašrocīgi, un neatbilstoši projektam.

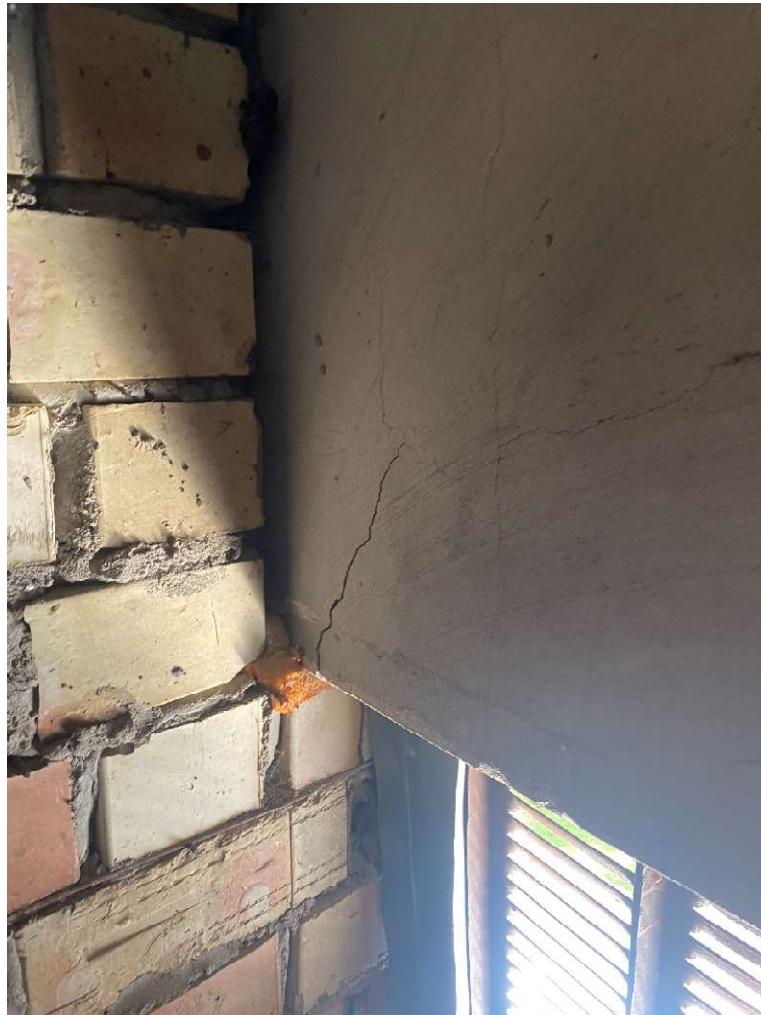
4.8.10.att. Lokāli balsta vietā veidojas plaisa – nepietiekams balstījums

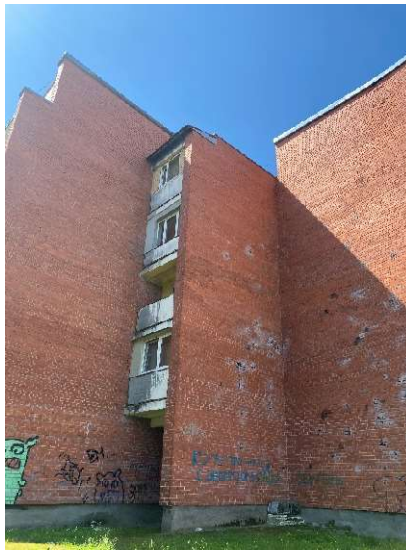
4.9.1.att. Lodžiju konstrukcijas uz margu ekrāniem un pārseguma plātnes vietām redzami mitruma ietekmes bojājumi

17. Ēkas lodžijām ieteicams atjaunot grīdu/jumta hidroizolāciju. Ieteicams veikt lodžiju margu atjaunošanu (šuvju atjaunošanu), paredzot mūsdienīgu risinājumu. Paralēli jāveic lodžiju margu metāla konstrukciju apstrāde ar pretkorozijas sastāvu.

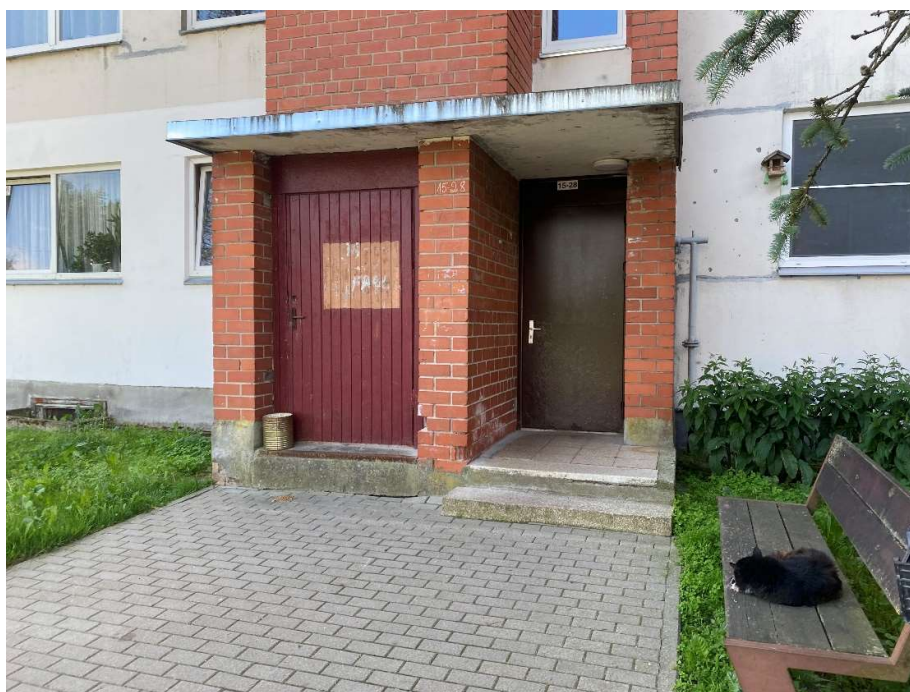
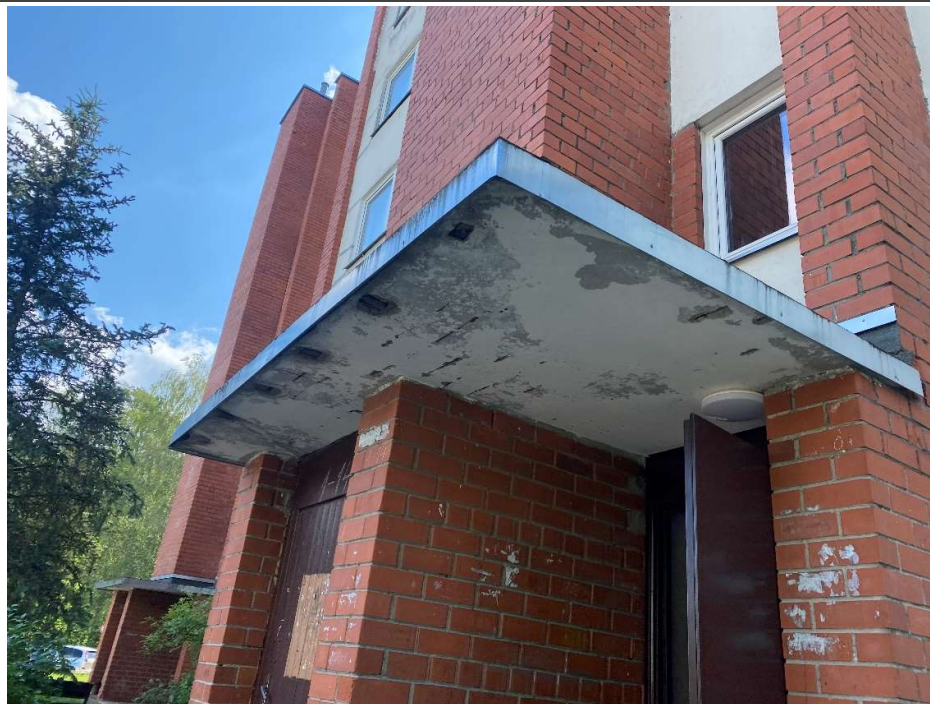
4.9.5.att. Ieejas jumtiņa konstrukcijai nepieciešams atjaunot stiegrojuma aizsargkārtu

4.9.6.att. Ieejas jumtiņa konstrukcijai nepieciešams atjaunot stiegrojuma aizsargkārtu

18. Nepieciešams veikt ieejas jumtiņu konstrukciju betona aizsargkārtas atjaunošanu. Korodējuša stiegrojuma un betona remontdarbi saskaņā ar kāda izvēlēta ražotāja izstrādātu un betona remonta sistēmā norādītu tehnoloģiju un materiāliem vietās, kur stiegrojumam konstatēti būtiski korozijas radīti bojājumi (atslāņošanās, stiegrojuma šķērsriezuma samazinājums). kā arī ieteicama skārda lāseņa nomaiņa/izveidi, sakārtot lietus ūdeņu novadīšanu, izveidojot hidroizolācijas iesegumu jumtam.

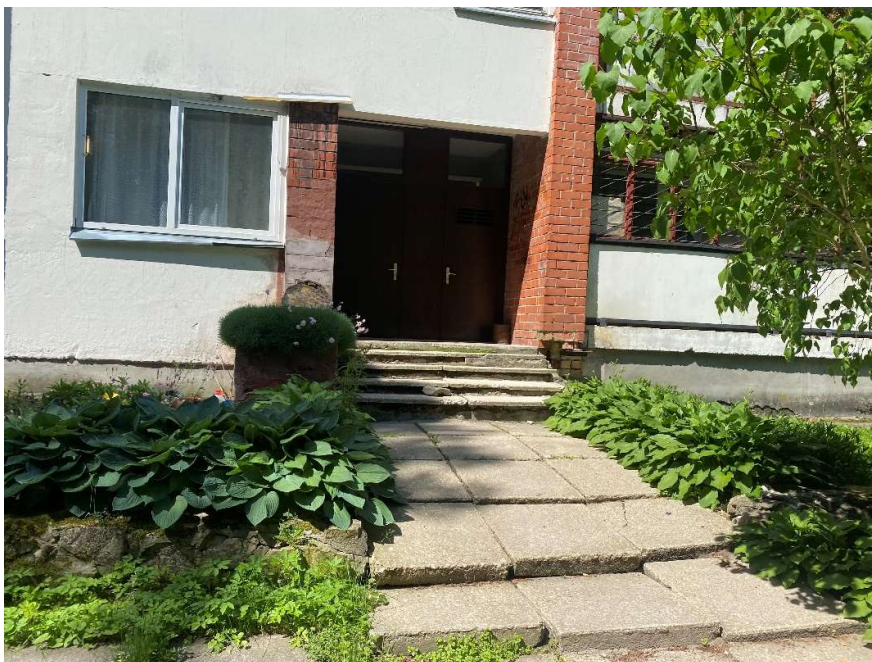
4.10.1.att. Dzelzsbetona konstrukciju ieejas / pagraba kāpnes ar bojājumiem, nepieciešama nomaiņa vai labošana

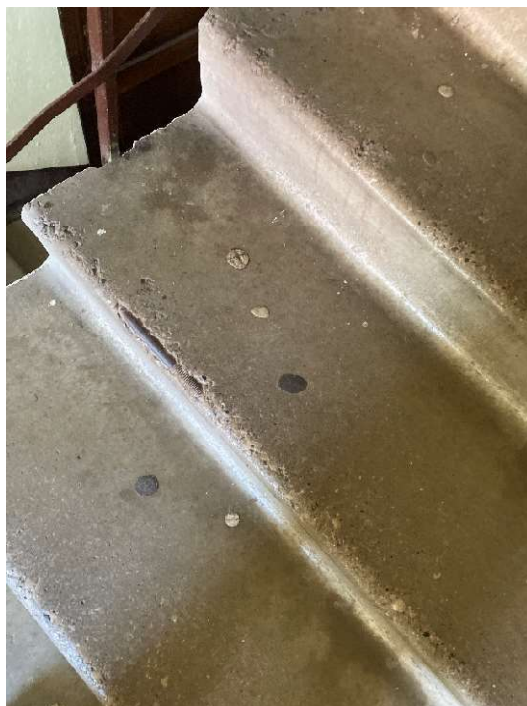
4.10.2.att. Dzelzsbetona konstrukciju kāpnes ar bojājumiem, nepieciešama pakāpienu betona aizsargslāņa atjaunošana

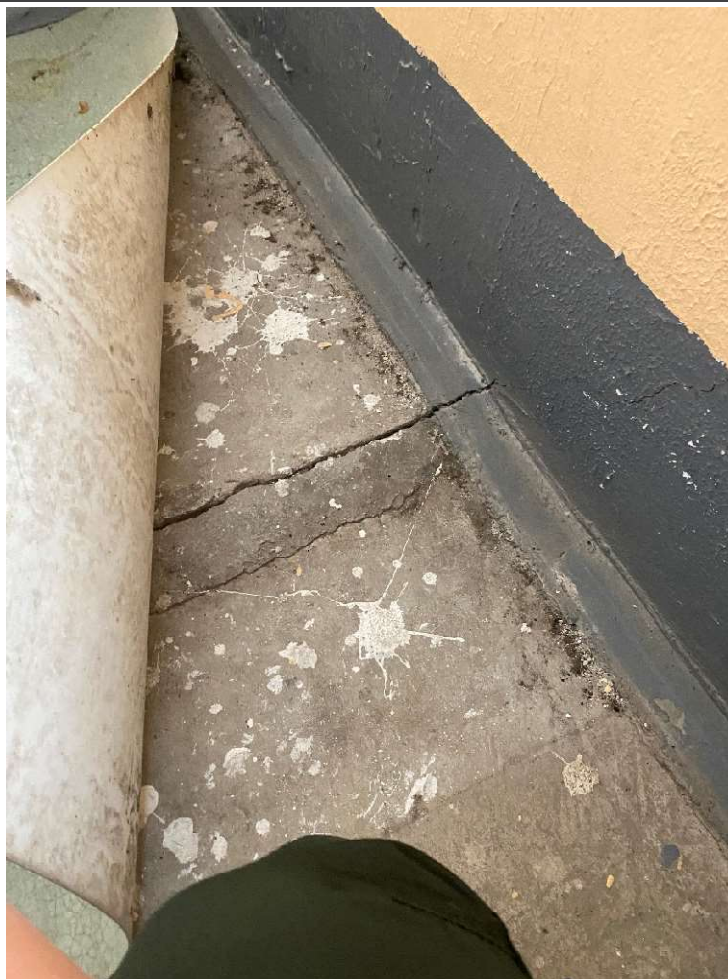
4.10.3.att. Dzelzsbetona konstrukciju starpstāvu kāpnes, vietām šuvju izdrupumi. Vietām nepieslēdzas hermētiski pie sienas.

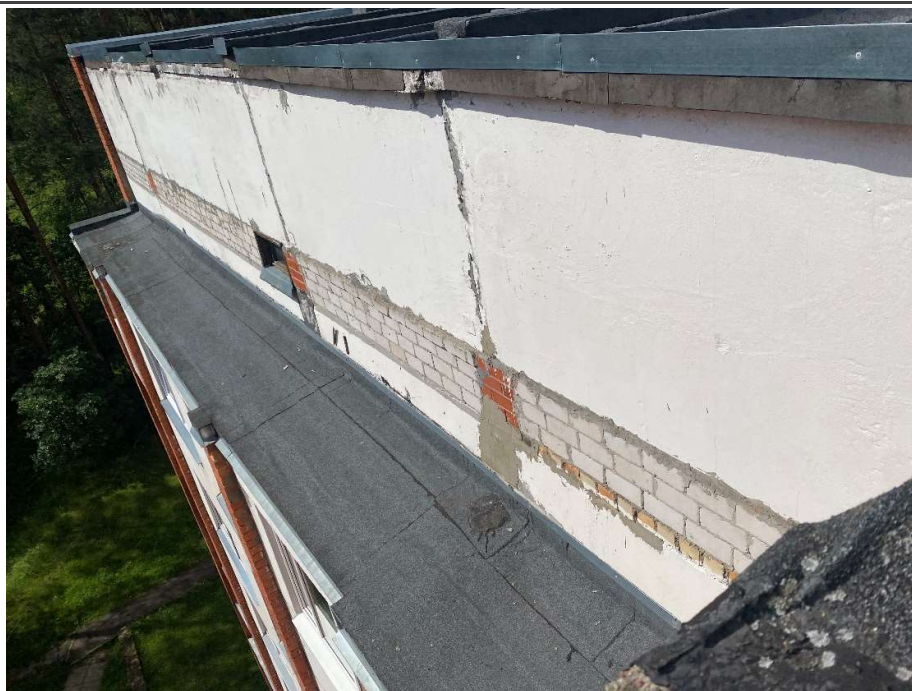
4.13.2. att. Bēniņu lūkas aizmūrētas ar silikāta ķieģeļiem
