Daudzīvokļu dzīvojamā māja

Kandavas iela 4a, Daugavpils

Tehniskās apsekošanas atzinums – TAA

TEHNISKĀS APSEKOŠANAS ATZINUMS

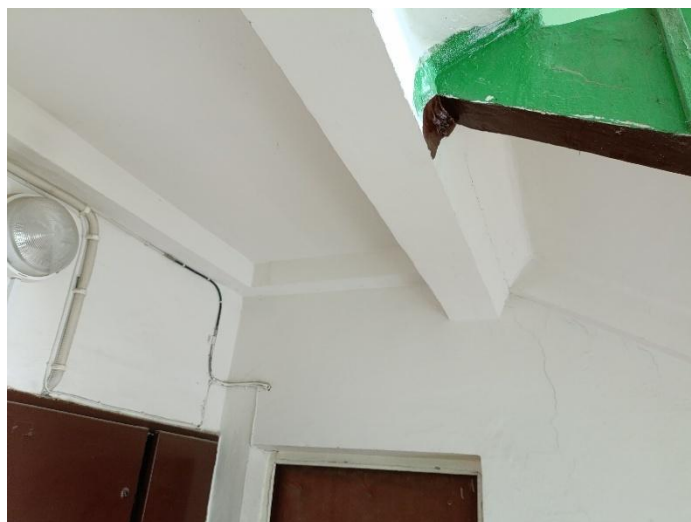
Ēkas nesošajās ārsienās konstatēti lokāli bojājumi, kur apmetums ir atdalījies un sāk nolobīties no fasādes, ka arī plaisas, kuru raksturs liecina par nebūtisku pamatu un pamatnes nevienmērīgu sēšanos, bet sēšanas starpība nav liela un šajā gadījumā nav nozīmīga.

4.2.1. att. Plaisa kāpņu telpā. Līdzīgas plaisas ir visās 4 kāpņu telpā gandrīz visas ēkas augstuma. Plaisas ir līdz 4 mm biezumā. Nav caurejošas.

Plaisas kāpņu telpās jāpastiprina saskaņā ar piedāvāto risinājumu vai citu līdzīgo risinājumu. Plaisas konstatētas visās četrās kāpņu telpas. Pēc plaisu pastiprinājumiem, jāveic kosmētisko remontu (jāapmet plaisu atvērumus un sastiegrojumu), lai nodrošinātu atbilstību

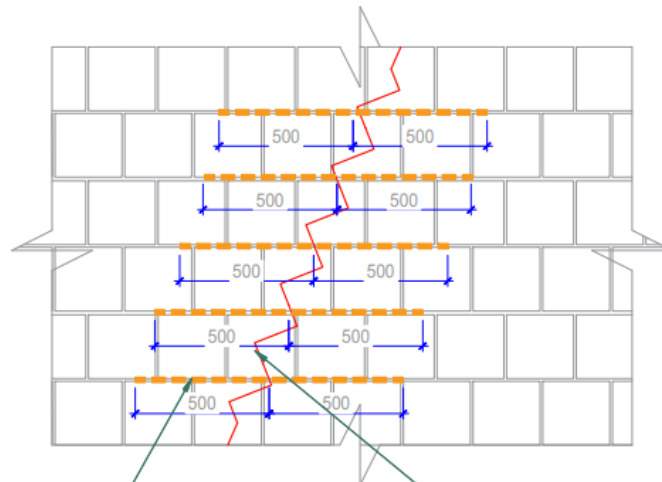
Plaisu principiālais
pastiprinājuma risinājums
M 1:20

PLAISA MŪRĪ

DESOL Spirālenkuri Ø6,
L=1000mm (pastprināt
katru šuvi saskaņā ar
ražotāja iestrādes
nosacījumiem, izmantojot
atbilstošus materiālus,
aizpildītājus)

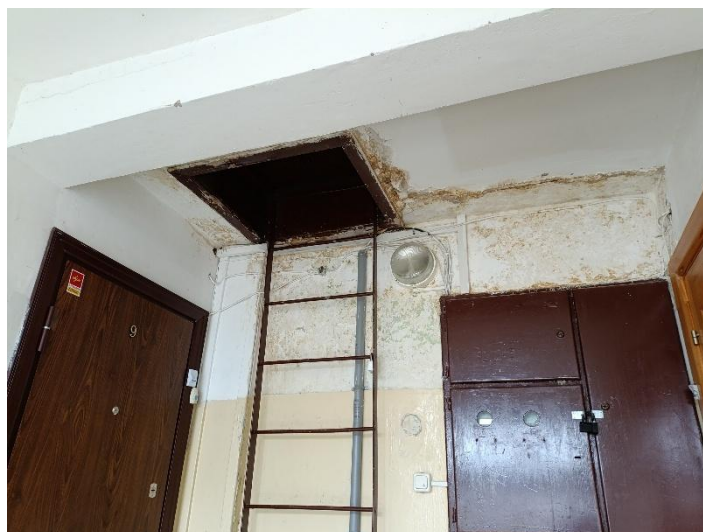
4.8.1. att. Jumta lūka ar tecēšanas pazīmēm. Līdzīgas situācija ir visās 4 kāpņu telpās.

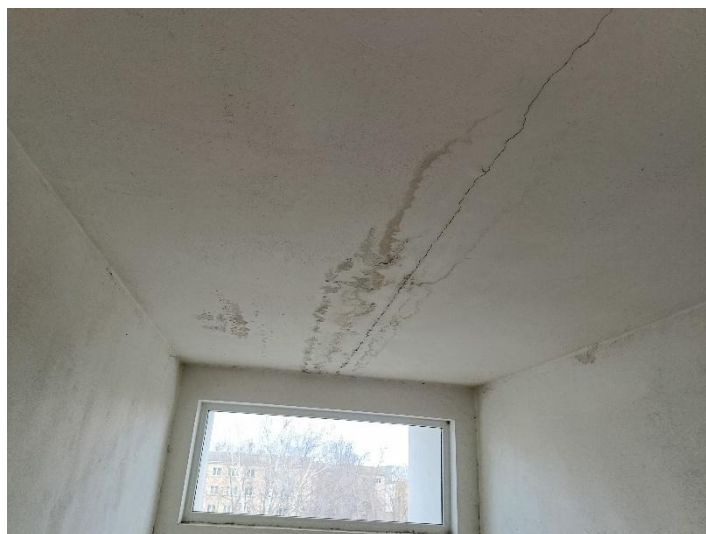
4.8.2. att. Jumta pārsegums kāpņu telpā ar tecēšanas pazīmēm. Līdzīgas situācija ir visās 4 kāpņu telpās.

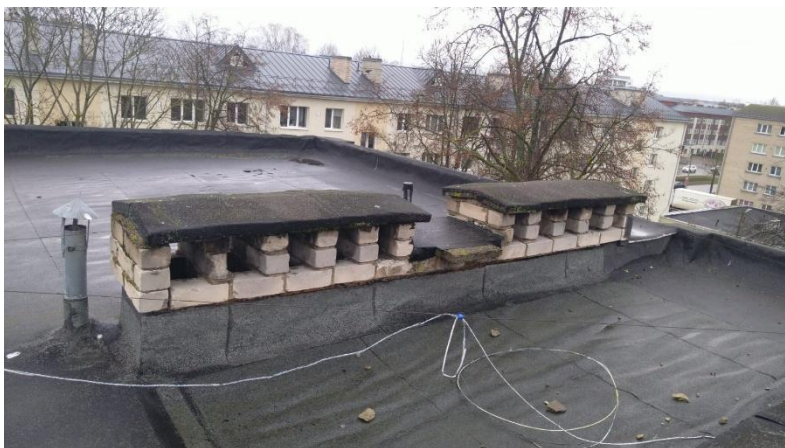
Ventilācijas izvadi veidoti no silikāta ķieģeļu mūra. Konstatēti lokāli bojājumi, ķieģeļu mūra plaisājums, ka arī izdrūpošs ķieģeļu mūris, sakarā ar lietūsūdens un ārējiem apstākļiem ietekmi uz mūri. Tehniskais stāvoklis vērtējams kā **daļēji neapmierinošs**

Jumta segums veidots no ruberoīda. Konstatēti caurumi un plaisājumi.

Jumta seguma tehniskais stāvoklis vērtējams kā **neapmierinošs**, nepieciešams nomainīt jumta segumu.

4.8.3. att. Bojāti uzgaļi un ķieģeļu mūris. Bojāts (vilņi) jumta segums

1. Uzstādīt norobežojošas margas
2. Nomainīt jumta segumu.
3. Pārmūrēt / remontēt uzgaļus
4. Nomainīt lietūsūdens sistēmu

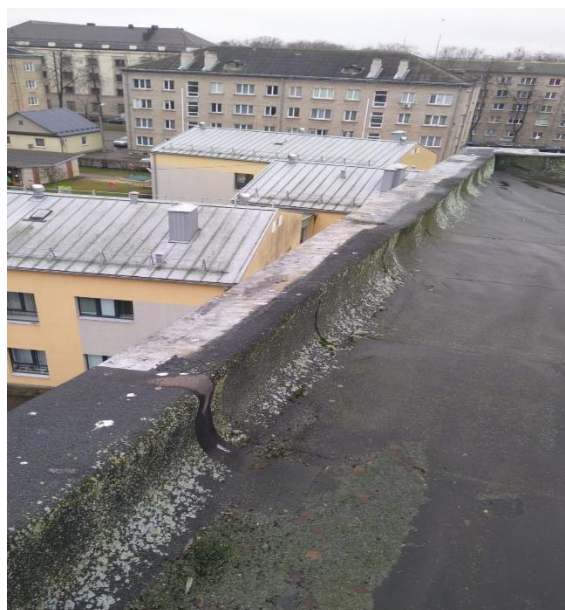
4.8.3. att. Bojāti jumta segums un parapets

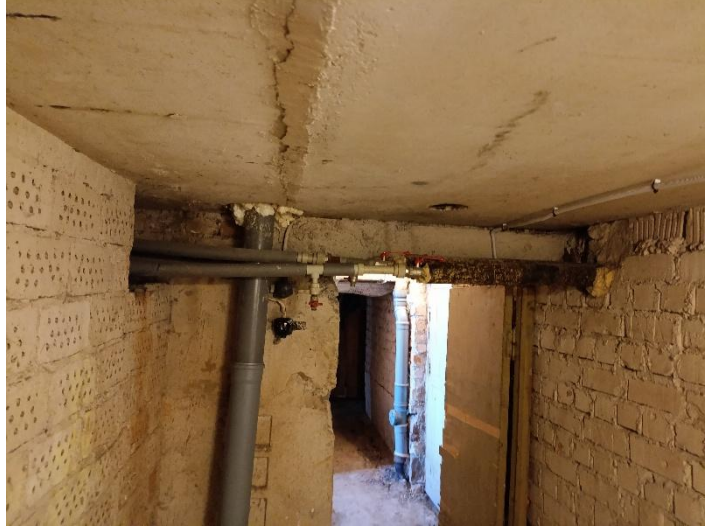
5.1.1. att. Fragmentāli nomainītas kanalizācijas caurule un ūdensapgādes caurules. Neatbilstoši izdarīta aizdare pārsegumā

Rekomendēju nomainīt kanalizācijas un ūdensvada cauruļvadus to kalpošanas vecuma un neapmierinoša stāvokļa dēļ

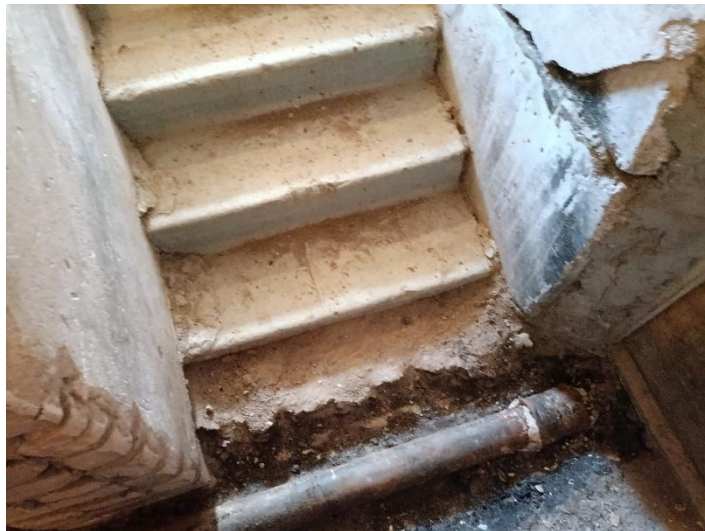
5.1.2. att. Esoša lietussūdens kanalizācijas caurule ar stipro koroziju.

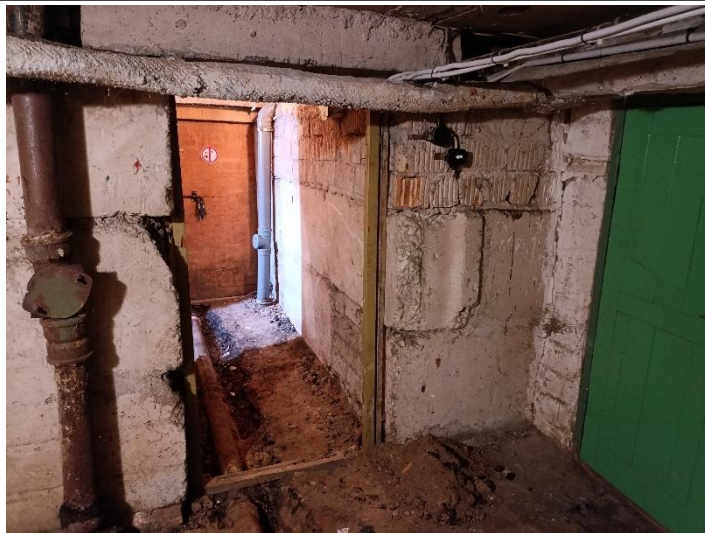
5.1.3. att. Esošas kanalizācijas caurules ar stipro koroziju. Ūdensapgādes caurules vecā azbestcimenta siltumizolācijā.

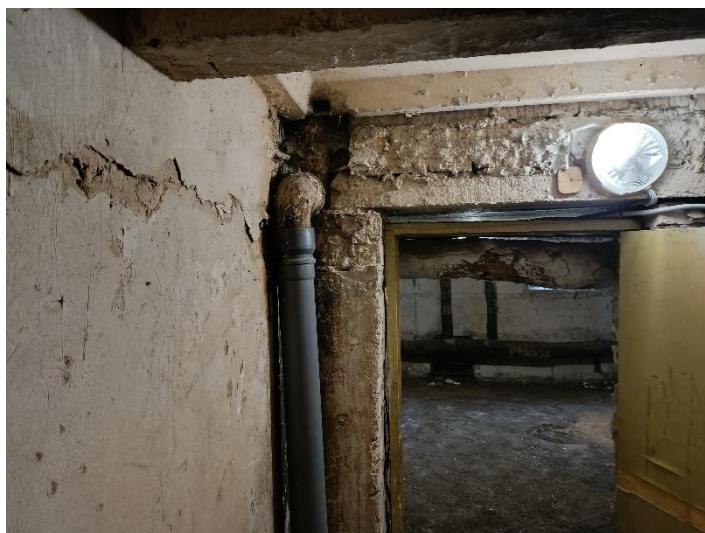
5.1.4. att. Nomainīta kanalizācijas caurule uz PVC, bet tomēr pieslēgta pie esošas nemainītas esošas vecas tērauda caurules ar stipro koroziju

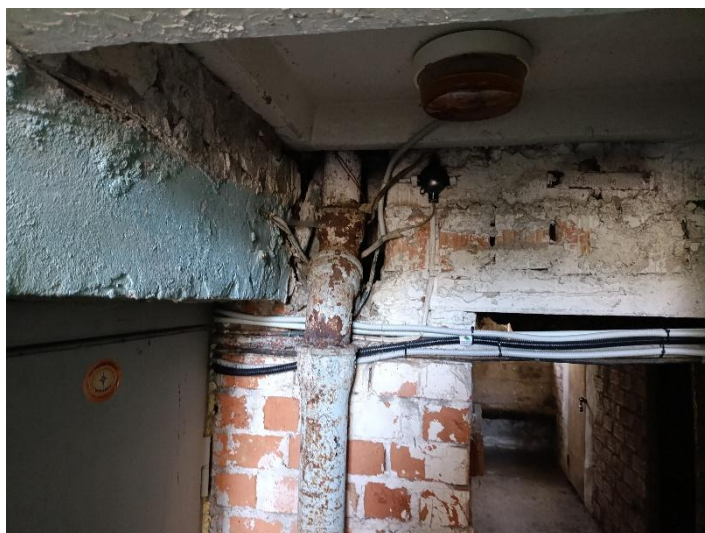
5.1.5. att. Esoša kanalizācijas caurule (stāvvads) ar stipro koroziju		
5.2.	karstā ūdens cauruļvadi, to izolācija, ventiļi, krāni, ūdensmaisītāji, žāvētāji, ar cieto kurināmo apkurināmie ūdens sildītāji, ūdens patēriņa un siltumenerģijas patēriņa skaitītāji un citi elementi	-
Iekšējā karstā ūdens ūdensvada sistēma, tīkla shēma, cauruļvadi un sūkņi. Siltuma patēriņš karstā ūdens sagatavošanai. Ūdens sildītāja novietojums		
<p>Karstais ūdens tiek sagatavots pagrabstāva izvietotajā siltummezglā caur siltummaini, kas pieslēgts pilsētas centralizētajiem siltumtīkliem.</p> <p>Karstā ūdens cauruļvadiem ir uzstādīta pretkondensāta izolācija no azbestcements masas, kuras stāvoklis ir neapmierinošs, drūp un novecojis. Karstā ūdens turpgaitas un cirkulācijas cauruļvados ir novērojama liela spiediena starpība, kas liecina par cauruļvadu iekšējo "aizaugumu" ar dzelzs un kaļķa nogulsniem. Lai izvairītos no metāla cauruļu plīšanas, nepieciešams paredzēt novecojušo cauruļu nomaiņu..</p> <p>Ūdensapgādes sistēmai ir konstatētas nehermētiskuma pazīmes, tehniskais stāvoklis vērtējams kā neapmierinošs.</p> <p>Ēkas karsta ūdensvada sistēmas daļēji atbilst spēkā esošo 2015. gada 30. jūnija Ministru kabineta noteikumu Nr. 322 "Noteikumi par Latvijas būvnormatīvu LBN 221-15 "Ēku iekšējais ūdensvads un kanalizācija"" prasībām.</p> <p>Ņemot vērā ka ūdensvada caurules bija nomainītas pagrabstāvā tikai posmiem, bet daļa cauruļvadu pagrabstāva maģistrālēs un pievados stāvvadiem bija izbūvēti vairāk nekā 30 gadi atpakaļ ūdensvads kopumā neatbilst 2023. gada 07.martā Ministru kabineta noteikumu Nr. 116 "Būvju kadastrālās uzmērīšanas noteikumi" 4.pielikumam 28.punktam – Ūdensvada cauruļvadu kalpošanas laiks ir 20 gadi.</p> <p>Rekomendēju nomainīt ūdensvada cauruļvadus to vecuma un neapmierinoša stāvokļa dēļ.</p>

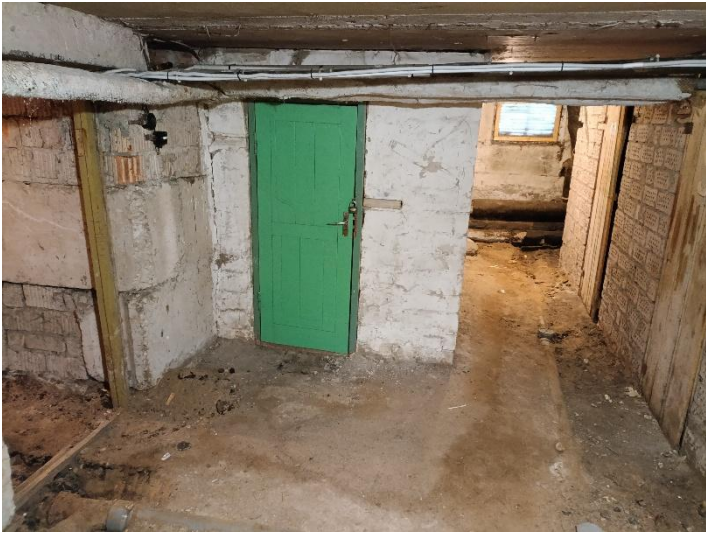
5.2.1. att. Esošas karstā ūdens cauruļvads azbestcements izolācija. Nav informācijas par tās energoefektivitāti. Siltumizolācija nav draudzīga apkārtējai videi, neatbilst BL 9.panta p.3.

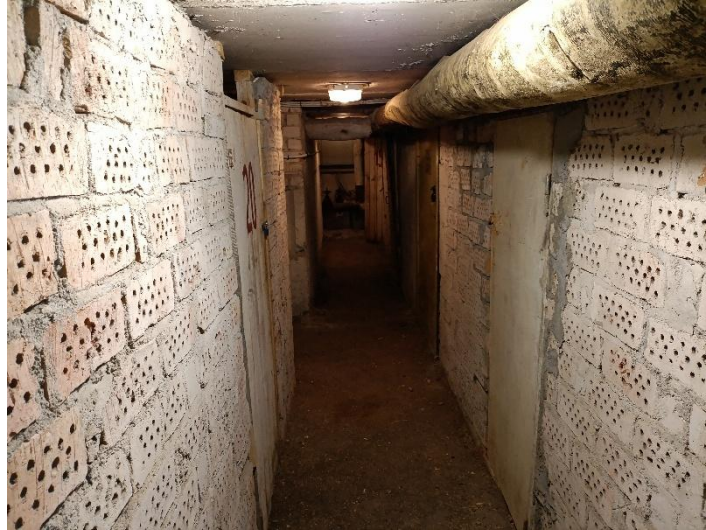
5.4.1. att. Esošās apkures sistēmas cauruļvadu azbestcements izolācija. Nav informācijas par viņas energoefektivitāti. Siltumizolācija nav draudzīga apkārtējai videi, neatbilst BL 9.panta p.3.

Rekomendēju nomainīt tīklus gan pagrabstāvā, gan stāvvadus dzīvokļos vecuma un neapmierinošā stāvokļa dēļ, ka arī nomainīt/uzstādīt siltumizolāciju, lai palielinātu energoefektivitātes radītājus

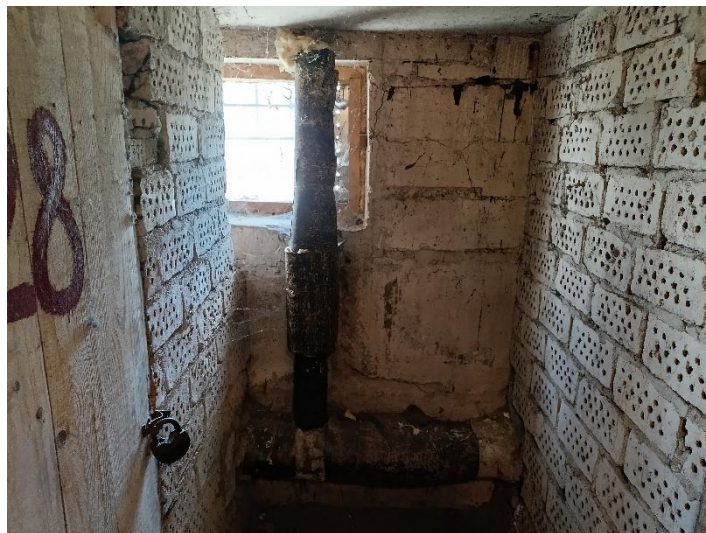
5.4.2. att. Esošās apkures sistēmas cauruļvadu vecā izolācija. Nav informācijas par viņas energoefektivitāti.

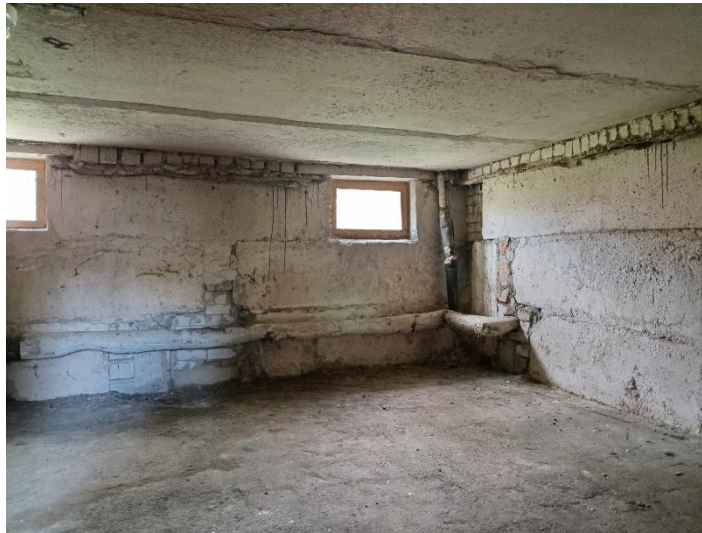
5.4.3. att. Esošas apkures sistēmas cauruļvadu azbestcimenta izolācija. Nav informācijas par viņas energoefektivitāti. Atsegtās vietās tērauda elementi ar stipro koroziju.

Siltumizolācija nav draudzīga apkārtējai videi, neatbilst BL 9.panta p.3.
