TEHNISKĀS APSEKOŠANAS ATZINUMS

Šķieneri 10, Stradu pagasts, Gulbenes novads

Būve: Daudzdzīvokļu dzīvojamā ēka, kadastra apzīmējums 50900020034050, Šķieneri 10, Stradu pagasts, Gulbenes novads, LV-4401.

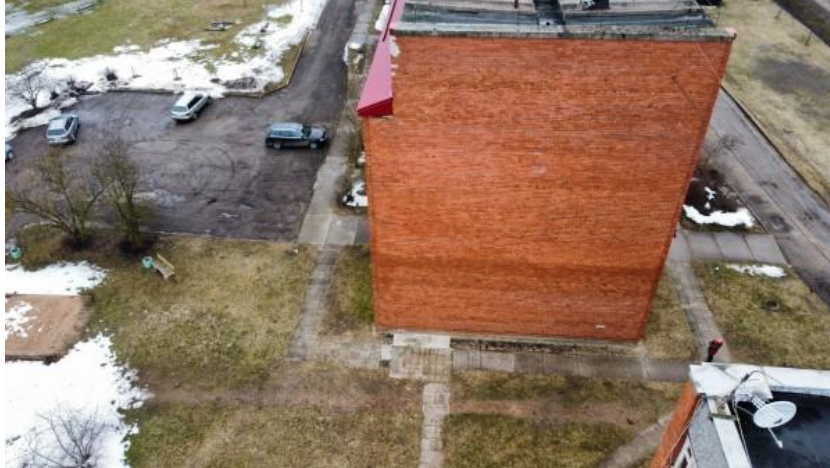
Attēls Nr.3

3.1. Brauktuves: Pieklūšana ēkas ieejām Austrumu pusē no Valsts autoceļa V-424, Rietumu pusē no Dzērves ielas. Nobrauktuvju segums asfaltbetons. Nobrauktuve tiek izmantota transporta pieklūšanai un gājēju kustībai uz ēku. Gar ēkas fasādēm betona plākšņu ietves. Nobrauktuvju, ietvju tehniskais stāvoklis apmierinošs.

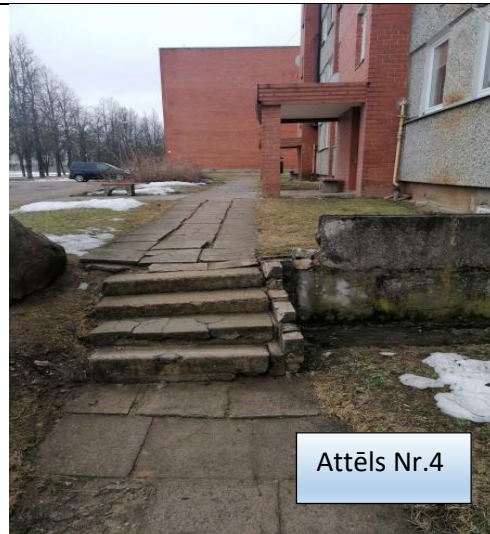
Attēls Nr.4

Ap ēku ir iekopts zāliens, iekopti apstādījumi un krūmi, vide ir sakopta un iekārtota atbilstoši ēkai nepieciešamajām funkcijām. Nožogojums nav. Atbalsta sienas, ārējās kāpnes sliktā tehniskā stāvoklī.

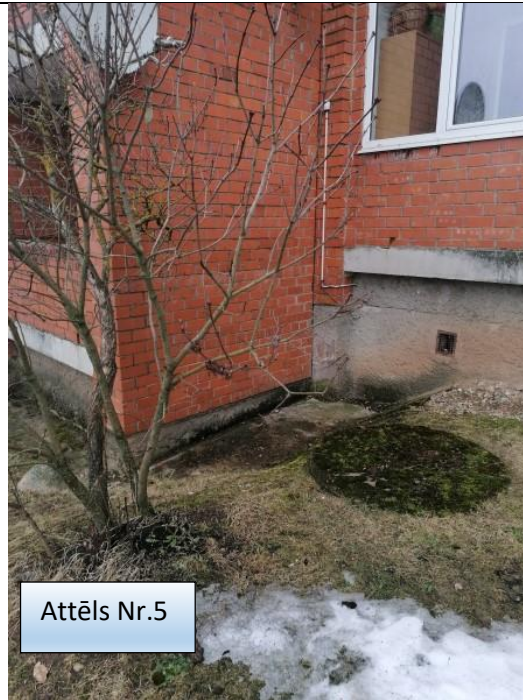
Attēls Nr.5

3.3. Ēkai pieguļošās teritorijas reljefs: Ēkas apmale sliktā tehniskā stāvoklī. No ēkas nav nodrošināta virszemes ūdeņu novadīšana (nav pietiekoša zemes virsmas krituma no ēkas). Gājēju celiņš iz par augstu salīdzinoši ar zemes virsmas atzīmi pie ēkas cokola, līdz ar to veidojas barjera nokrišņu ūdens atvadīšanai no ēkas.

Teritorijas vertikālais plānojums: Rekomendēju būvprojektā atrisināt ēkai virszemes ūdeņu novadīšanu no ēkas perimetra, pakārtoti pārbūvējot ietves gar ēkas fasādi. Paralēli uzlabojot vides pieejamību.

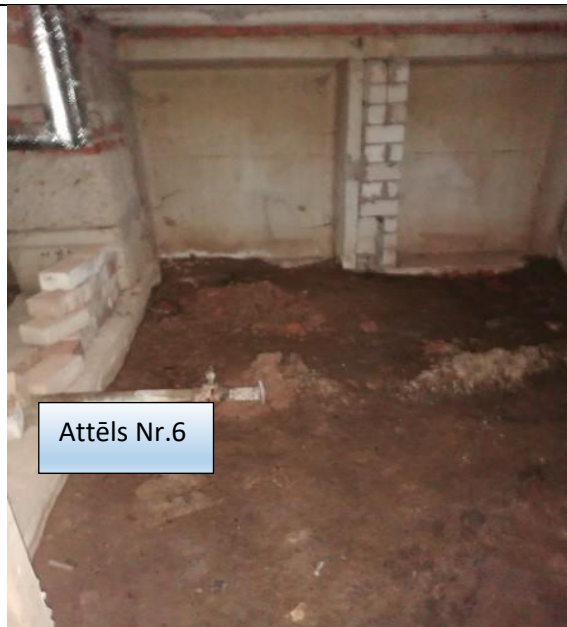
Attēls Nr.6

Apsekojot ēku no ārpuses un pagrabā konstatēts, ka ēkai ir saliekamie betona pamata bloki. Zem ēkas nesošajām šķērssienām pamatu konstrukcija: betona pamatu pēdas, lentveida saliekamie pamatu bloki $b=400\text{mm}$. Zem ārējām pašnesošajām garsienām dzelzsbetona cokola paneļi. Vertikālā pamatu hidroizolācija bojāta, iespējama virszemes ūdeņu iekļūšana pagrabā. Plaisas, deformācijas pamatu konstrukcijā netika konstatētas. Pamatu konstrukcija atbilst Būvniecības likuma 9.panta 1.punkta prasībām.

Atjaunot pamatu vertikālo hidroizolāciju, siltinot cokolu.

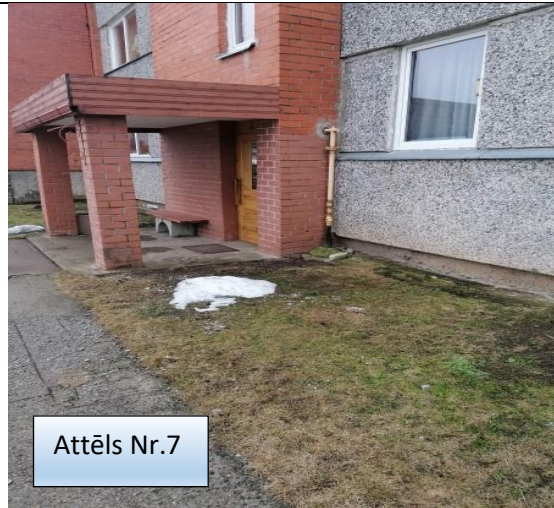
Ēkas cokola augstums vidēji 0,5m. Ēkas apmale sliktā tehniskā stāvoklī. Nav izveidots zemes virsmas reljefa kritums no ēkas.

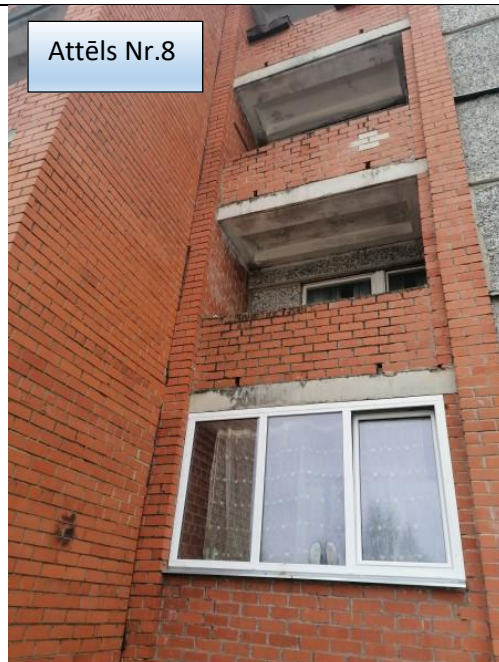
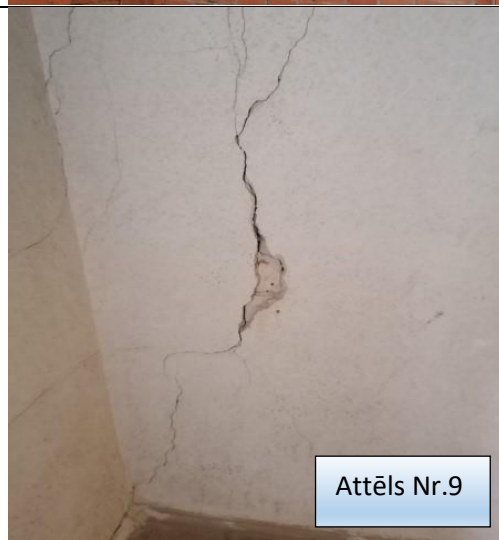
Kāpņu telpās ķieģeļu mūrī konstatētas plaisas. Plaisas mūrī novērotas ilgstoši, tās neprogresē.

- Ēkas pamati bez deformācijas pazīmēm – atbilst prasībām;
- Nesošajās sienās kāpņu telpās plaisas līdz 3mm, neprogresē (māla caurumoto ķieģeļu mūris) – atbilst prasībām;
- Pārsegumi plaisu, armatūras atsegumu nav (dzelzsbetona dobtās plātnes) – atbilst prasībām;
- Kāpņu laukumiem, sijām, laidiem un pakāpieniem plaisas, deformācijas netika konstatētas (dzelzsbetona saliekamie kāpņu laidī, laukumi). Sienas sēšanās rezultātā vienā kāpņu telpā savienojumā laids ar kāpņu laukumu plaisa – atbilst prasībām;
- Aiļu pārsedes bez deformācijas pazīmēm (dzelzsbetona) – atbilst prasībām;
- Jumta nesošā konstrukcija nav deformāciju, plaisu – atbilst prasībām;
- Lodžiju nesošās konstrukcijas bez plaisām, deformācijām – atbilst prasībām.

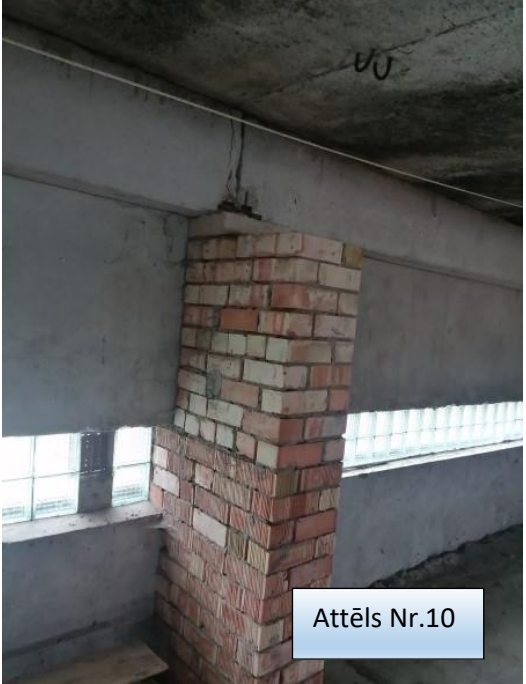
<p>Attēls Nr.10</p>

4.3.	Karkasa elementi: kolonnas, rīģeļi un sijas
<p>Ēkas konstrukcijā nav izmantotas karkasa konstrukcijas. Dzelzsbetona sijas balsta jumta dzelzsbetona plātnes. Sijas labā stāvoklī nav plaisu, izdrupumu.</p>

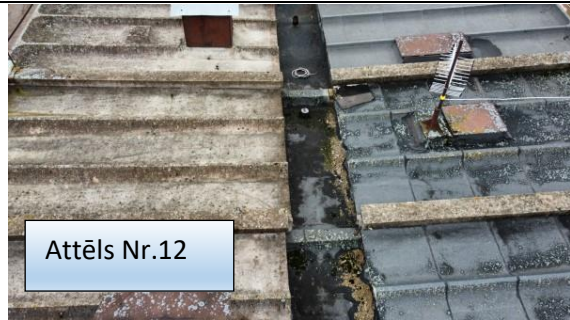
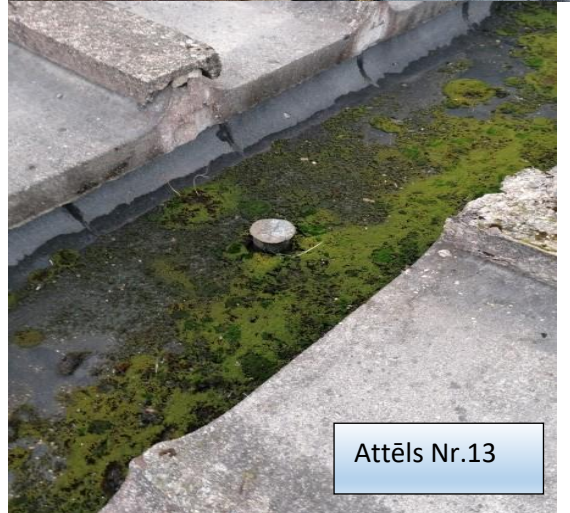
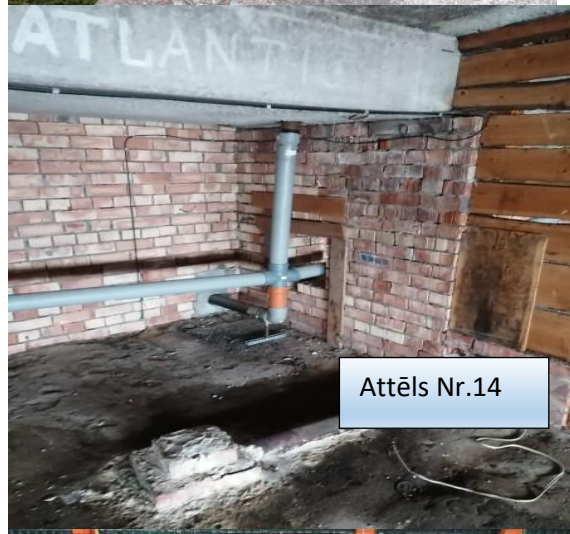
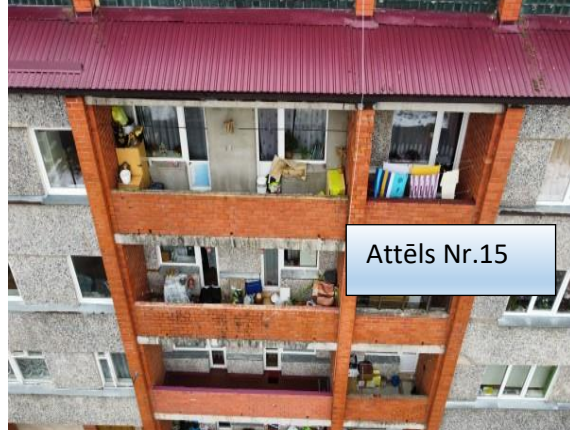
Ēkai ir divslīpu jumta konstrukcija orientēta uz ēkas vidu. Plaknes slīpums ~10% (9attēls). Jumta dzelzsbetona paneļiem un nosegelementiem nav hidroizolācijas pārklājuma (ekspluatācijas gaitā tas nolietojies). Atsevišķu plātņu virsmas remontētas ar bituminizētu ruļļveida uzkausējamo segumu. Pēc pieredzes šādu jumtu ekspluatācijā uzkausējama bitumena ruļļveida materiāls nav labākais risinājums, jo ilgtermiņā tas pastiprināti bojā plātnes virsmu.

Dzelzsbetona silēm veikts virsmas remonts ar bituminizētu ruļļveida uzkausējamo segumu. Nokrišņu ūdens utvērējgrozi paštaisīti ar sliktu atvērumu izvietojumu un lielumu. Sūnu esamība silēs liecina par neefektīvu ūdens novadīšanu (attēls 13).

Lietus ūdens novadīšana iekšējā ar PVC kanalizācijas caurulēm, kuras ir mainītas ekspluatācijas gaitā. Cauruļvadu stāvoklis labs, bet solis starp stiprinājumiem ir par lielu, redzami teknes ieliekumi, kuros var rasties nosēdumi (attēls14).

Virš lodžijām pēc ēkas nodošanas ekspluatācijā bija bituma ruļļveida jumta segums, zonās virs dzīvojamām telpām siltināts ar keramzītu ~120mm biezumā. Virsma zem seguma cementa java vidēji 30mm biezumā. Ekspluatācijas gaitā izbūvēts skārda seguma jumta, sniega barjeras uzstādītas pret ieejām ēkā (attēls15).

Veikt jumta dzelzsbetona paneļu virsmas apstrādi, aizsargājot konstrukciju no nokrišņu iedarbības.

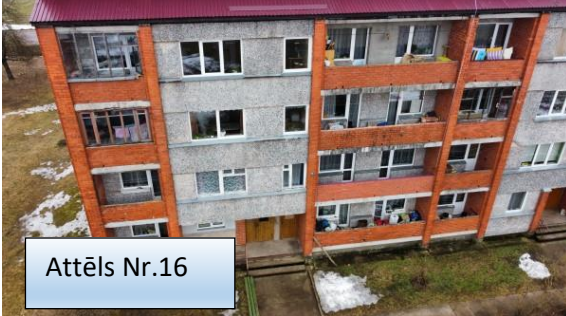
<p>Attēls Nr.16</p>

4.8.	Balkoni, lodžijas, lieveņi, jumtiņi	<p>Ēkai ir lodžijas, Austrumu fasādē ieejas mezgļiem uzjumtenis un lievenis. Lodžiju dobtā dzelzsbetona pārsegumu plātne balstīta uz nesošajām šķērssienām. Lodžiju nesošās konstrukcijas labā tehniskā stāvoklī. Margu vietā izbūvēts 1/2ķieģeļa caurumotā māla ķieģeļu mūris. Tā stāvoklis apmierinošs, bet konstrukcija nav droša īpaši ar laidumu 6m. Lieveņi betona, apmierinošā tehniskā stāvoklī. Uzjumteņi virs lieveņa dzelzsbetona apšūts, segums uzjumtenim labā stāvoklī. Lieveņu, jumtiņu konstrukcija atbilst Būvniecības likuma 9.panta 1., 4.punkta prasībām.</p>

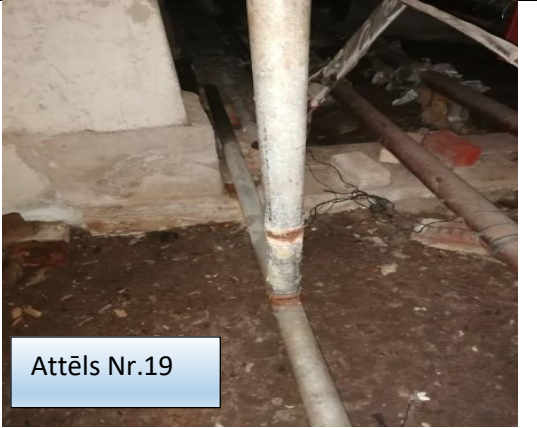
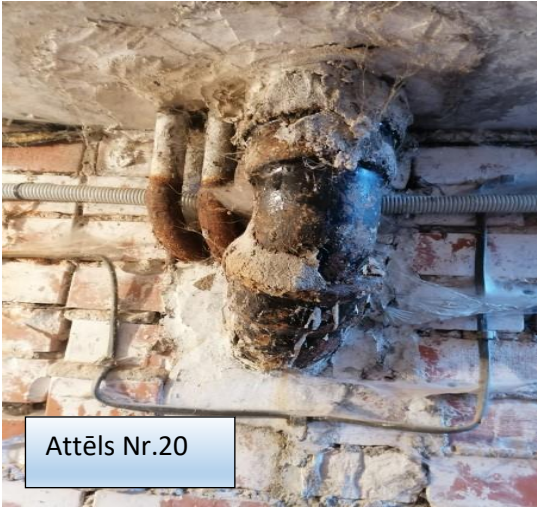
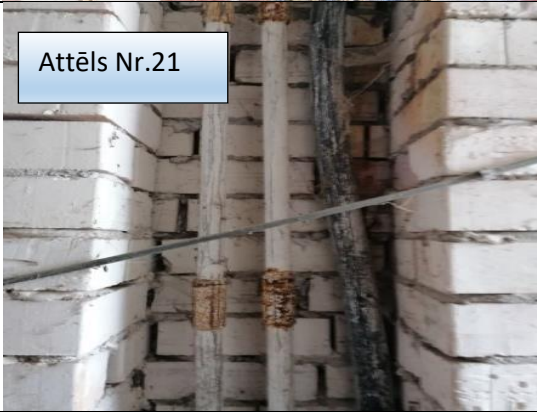
<p>Attēls Nr.19</p>
<p>Ēka pieslēgta pašvaldības centralizētajiem ūdensapgādes tīkliem. Uz ievada ēkā uzstādīts ūdens skaitītājs. Ievada mezgls labā tehniskā stāvoklī. Cauruļvadi no ēkas nodošanas ekspluatācijā ir cinkotās caurules, bet savienojumi izbūvēti metinot un vietām pielietoti melnā tērauda veidgabali. Cinkotās tērauda caurules nav pieļaujams savienot metinot. Sadalošajiem cauruļvadiem nav uzstādīta pretkondensāta izolācija.</p>

<p>Attēls Nr.20</p>
<p>Sadalošie aukstā ūdensvada tīkli daļēji atjaunoti, bet pārsvarā saglabājušies ūdens/gāzes cauruļvadi, kas ir korodējuši, kā arī rada rūsas piesārņojumu ūdensapgādē. Nepieciešams atjaunot noslēgarmatūru stāvvadiem, tā nolietojusies, sliktā stāvoklī. Dzīvokļos uzstādīti individuālie ūdens skaitītāji.</p>

Aukstā ūdensvada iekšējie tīkli: Rekomendēju nomainīt aukstā ūdensvada sadales tīklus līdz skaitītājam dzīvoklī. Izvēlēties cauruļvadu un armatūru, savienojumu materiālu atbilstoši pielietojumam un LBN 221-15 prasībām 8.pielikumam. Sadales tīkliem uzstādīt pretkondensāta izolāciju.

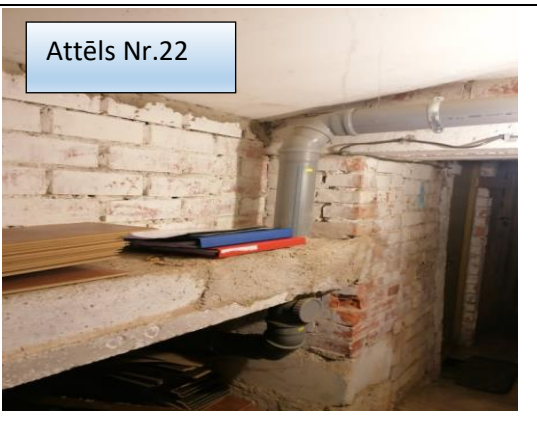
<p>Attēls Nr.22</p>
<p>Pagraba stāvā iekšējās saimnieciskās kanalizācijas tīkli apmierinošā stāvoklī. Atsevišķās vietās cauruļvadi nomainīti no čuguna caurulēm uz plastmasas. No virtuvēm pielietoti PE ūdensvada cauruļvadi, kuri nav paredzēti izmantošanai kanalizācijas notekūdeņu novadīšanai (attēls 21). Horizontālie cauruļvadi gar pagraba griestu konstrukciju traucēs siltinājuma izbūvei, būs nepieciešams tos atvirzīt (20,22.attēls).</p>

Iekšējie kanalizācijas tīkli: Nomainīt čuguna cauruļvadu kanalizācijas tīklus ēkas pagrabā. Veikt kanalizācijas stāvvadu pārbūvi, starpstāvu pārsegumos uzstādot ugunsdrošības manžetes, ja tiek izbūvēti plastmasas stāvvadi.

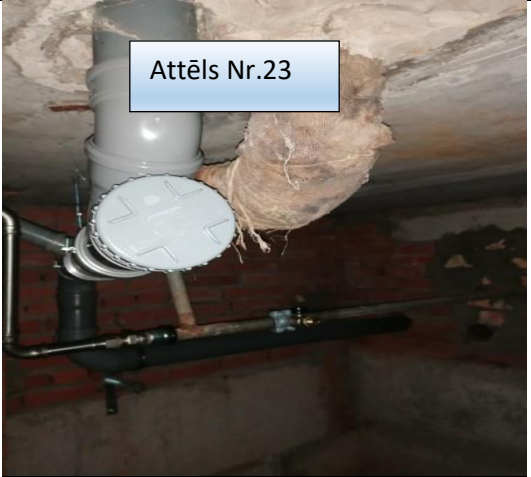
<p>Attēls Nr.23</p>

4.14.	Karstā ūdensvada iekšējie tīkli	<p>Nododot ēku ekspluatācijā ir izbūvēti centralizētie karstā ūdens padeves tīkli. Karstā ūdensvada tīkli apmierinošā stāvoklī. Cauruļvadu materiāls- tērauds, noslēgarmatūra nolietojusies. Cauruļvadiem siltumizolācija sliktā stāvoklī. Ekspluatācijas gaitā centralizētā karstā ūdensapgāde netiek izmantota. Siltummezglā nav paredzēta karstā ūdens sagatavošana. Karsto ūdeni iedzīvotāji sagatavo dzīvoklī ar elektriskajiem boileriem.</p>

Karstā ūdensvada iekšējie tīkli: Rekomendēju atjaunot karstā ūdens padeves centralizēto sistēmu, lai būtu iespējams nodrošināt LBN 221-15 normatīva prasības. Rekomendēju uzstādīt vannas istabās divieļu žāvētājus ar termoregulēšanas iespējām. Nodrošināt atbilstošu karstā ūdens sadalošo cauruļvadu siltināšanu. Vasaras periodā saglabājot karstā ūdens sagatavošanu individuālajos elektriskajos boileros.

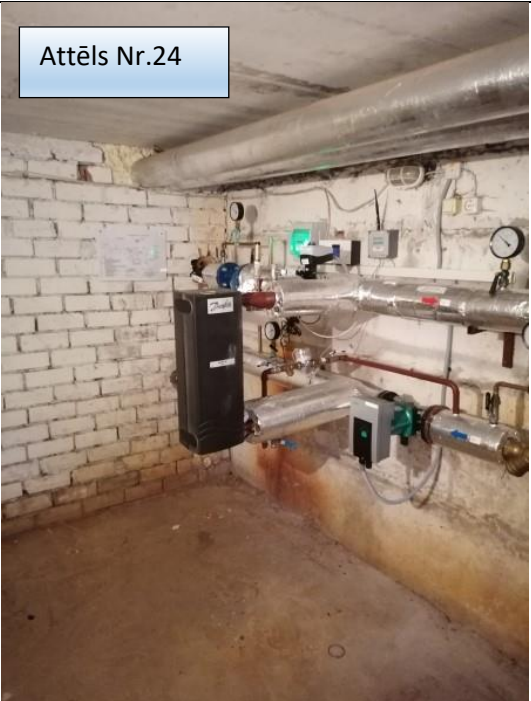
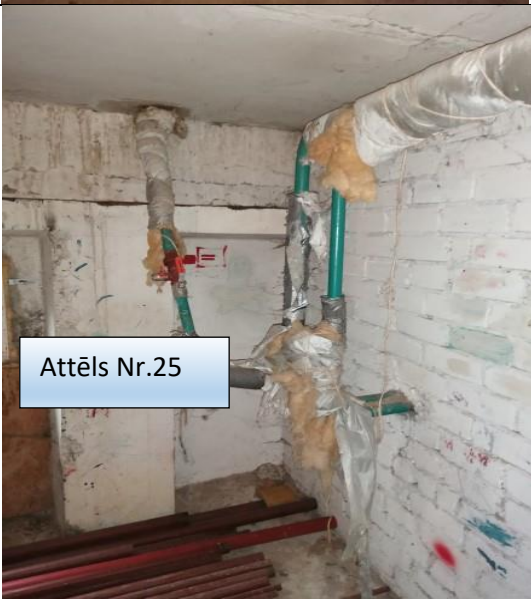
4.15.	Apkures sistēma	<p>Ēka pieslēgta pagasta centralizētajiem siltumapgādes tīkliem. Siltumtrases ievads un siltummezgli (2.gb.) atrodas ēkas pagrabā. Siltummezgls Nr1 apkalpo dzīvokļus 1-33; siltummezgls Nr.2 apkalpo dzīvokļus 34-66. Siltummezglos uzstādīti siltumenerģijas skaitītāji, ECL, siltummainis apkures sistēmai. Iekšējā siltumapgādes sistēma hidrauliski atdalīta no ārējās ar siltummaiņiem. Karstā ūdens sagatavošana siltummezglā nav paredzēta. Uzstādīti cirkulācijas sūkņi apkures iekšējiem tīkliem. Uzstādīts klimata kontroles bloks (ECL). Siltummezgls atbilstošs, labā tehniskā stāvoklī. Siltummezgla principiālā shēma novietota siltummezglā. Ārējo tīklu ievadam ēkā un siltummezglam uzstādīta atbilstoša siltumizolācija.</p>

<p>Attēls Nr.24</p>
		<p>Iekšējie centralizētie apkures tīkli no siltummezgla Nr1 izbūvēti no tērauda cauruļvadiem. Cauruļvadi apmierinošā stāvoklī. Cauruļvadu siltumizolācija pagrabā neatbilstoša un bojāta. Noslēgarmatūra apmierinošā stāvoklī, daļēji nomainīta.</p>

Apkures sistēma: Rekomendēju, sākot no siltummezgla, pārbūvēt apkures sistēmu. Var saglabāt tērauda radiatorus dzīvokļos, kur tie ir nomainīti, bet uzstādīt termoregulēšanas vārstus un galvas. Pāriet uz divcauruļu apkures sistēmu, tādā veidā vienkāršojot apkalpošanu un sistēmas regulēšanu.

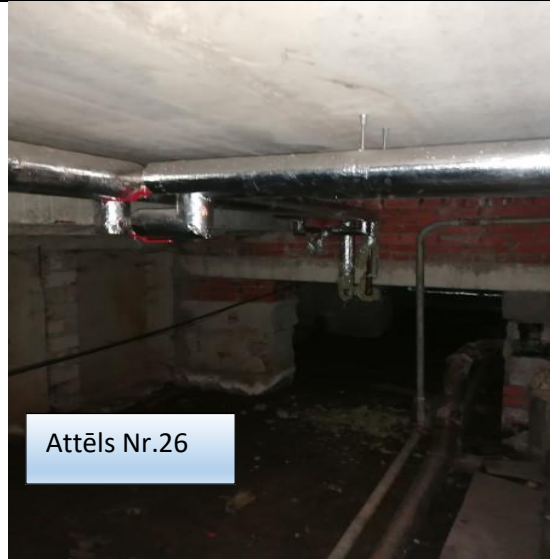
Attēls Nr.26

lekšējie centralizētie apkures tīkli no siltummezgla Nr2 izbūvēti no tērauda cauruļvadiem. Tīkliem pargabā veikta pārbūve, daļa tīklu izbūvēta ar presējamām tērauda cinkotajām caurulēm. Uzstādīti stāvvados balansēšanas vārsti. Pargabā cauruļvadiem siltumizolācija labā stāvoklī, ir nelieli posmi, kuros tā bojāta.

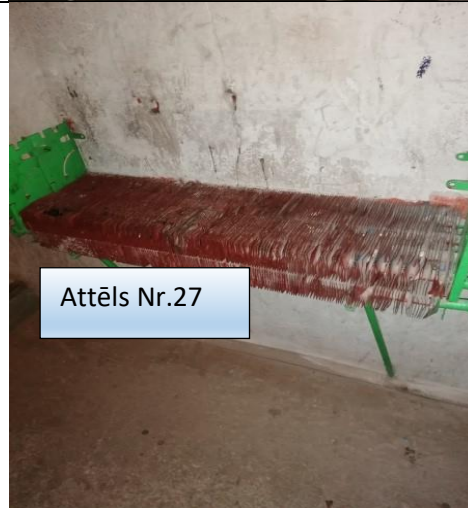
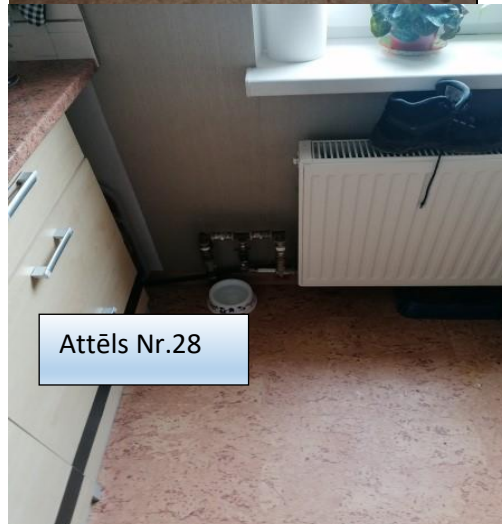
Būvi nododot ekspluatācijā, dzīvokļos un kāpņutelpās uzstādīti tērauda konvektora veida sildķermeņi. Apkures sistēma viencauruļu. Atsevišķos dzīvokļos uzstādīti jauni tērauda radiatori. Darbi veikti nesaskaņojot pieslēguma risinājumus ar būvspeciālistiem. Sistēma darbojas nevienmērīgi. Esošā apkures sistēma nenodrošina temperatūras regulēšanu dzīvokļos, līdz ar to rodas siltumenerģijas pārtēriņi.

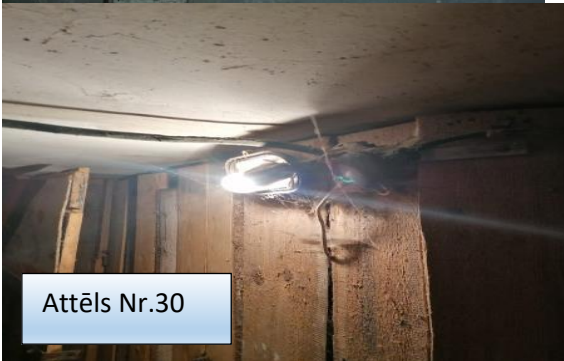
4.17.	Elektroapgādes sistēma
<p>Elektroapgādes avots Sadales Tīkli. Tīkla spriegums 230/400V.</p> <p>Tiek apsekota elektroapgādes sistēma koplietošanas telpās. Pagrabā elektroietaisies, kabeļi apmierinošā stāvoklī. Veicot pagraba pārseguma siltināšanas darbus, būs nepieciešams pārbūvēt pagraba apgaismojuma tīklus (gaismas ķermeņi, instalācija stiprināta pie griestiem, vai griestu tuvumā),(attēls 30).</p>

Iekšējā elektroapgāde: Rekomendēju pagraba telpās pārbūvēt elektroinstalāciju (siltinot pagraba griestus, pie griestiem stiprinātā elektroinstalācija būs jādemontē, kabeļi, vadi, slēdži nav saglabājami).

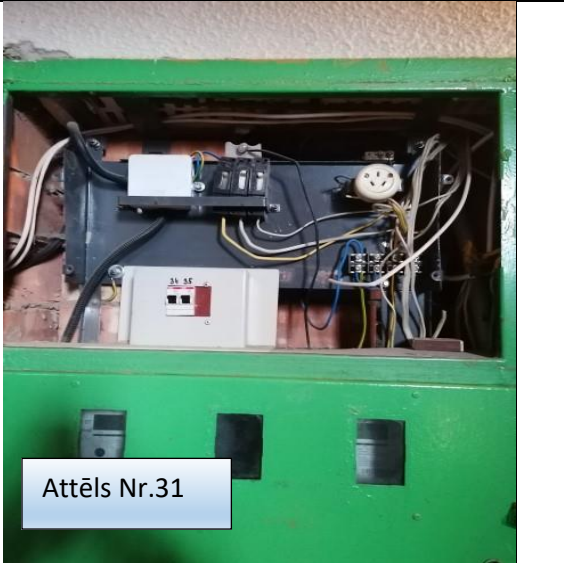
<p>Attēls Nr.31</p>

<p>Attēls Nr.30</p>
<p>Kāpņu telpās dzīvokļu sadalnes skapji apmierinošā stāvoklī. Nepieciešama drošības iekārtu nomaiņa, kur tas nav izdarīts (attēls 31).</p> <p>Gaismas ķermeņi nav mainīti kā no ēkas ekspluatācijā nodošanas brīža. Gaismas ķermeņi nav komplektā. Ekspluatācijas gaitā kāpņu telpas apgaismojums aprīkots ar kustības sensoriem. Elektroinstalācijas vadi nav nostiprināti.</p>

Rekomendēju pārbūvēt koplietošanas telpu (kāpņu telpa un bēniņi) elektroinstalāciju un aizsardzības iekārtas.
