## TEHNISKĀS APSEKOŠANAS ATZINUMS

Liepājas Universitātes studiju korpuss, Kūrmājas prospekts 13,  
Liepāja, LV-3401

RĪGA 2024 OKTOBRIS

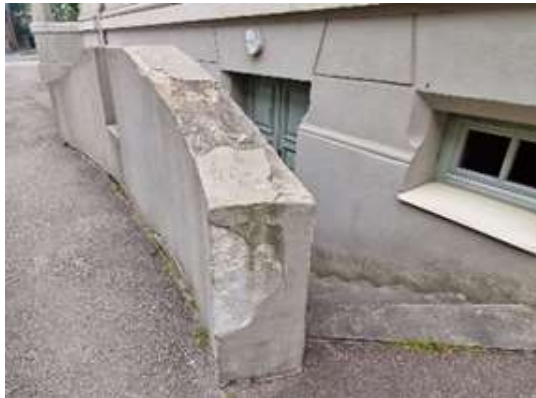
*Foto Nr. 4.1.3.  
Bojāta cokola apdare*

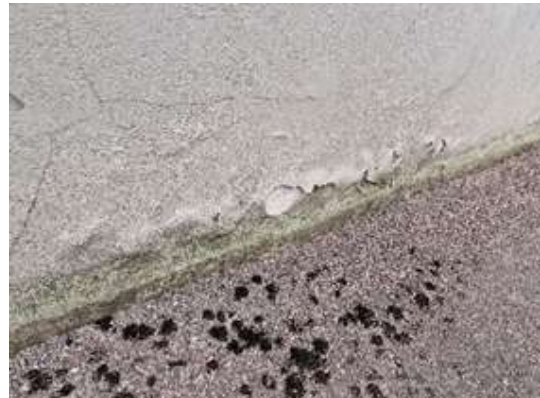
*Foto Nr. 4.1.4.  
Bojāta cokola apdare*

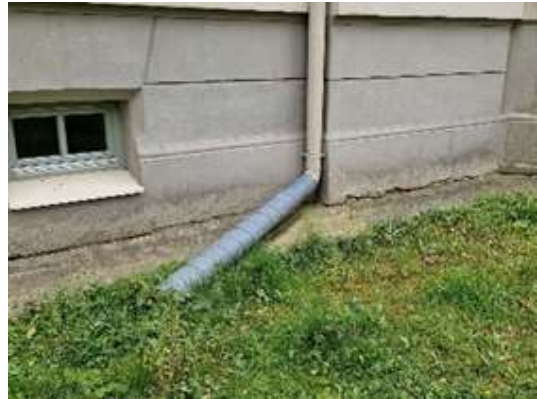
*Foto Nr. 4.1.6.  
Bojāta cokola apdare*

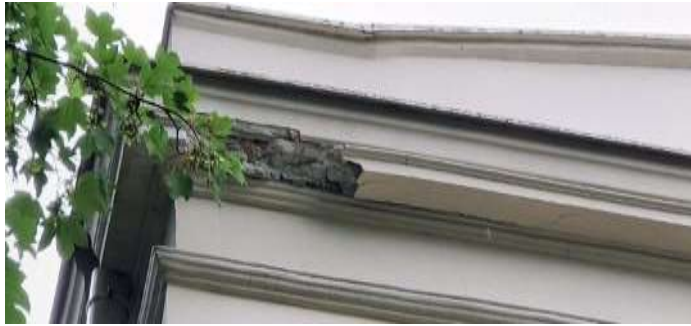
Foto Nr. 4.5.3.1.

Ārēja ūdens novadīšanas sistēma. Blakus ēkas jumtam aug koki, kas ir augstāki par ēkas jumtu un tas tieši ietekme uz lietus ūdens novadīšanas sistēmu. Lapas no kokiem aizsērē horizontālas teknes un tos regulāri ir jātīra. Ņemot vērā jumta ģeometriju tas nav viegls pasākums. Apsekošanas laikā pie ēkas DA stūra ir konstatēta lietus ūdens ietekmes uz ārēja fasāžu detaļām, kas saistīts ar teknes un vertikālas caurules aizīrēšanu ar koku lapām.

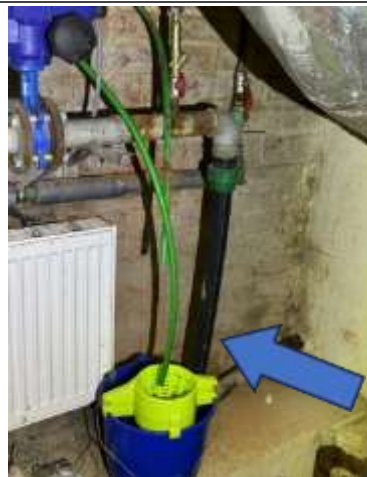
Foto Nr. 5.1.2.5.

Ūdens ievadmezgls izbūvēts no polietilēna (PE) Dn 32 cauruļvada, kurš nenodrošina atbilstošu ugunsdrošības klasi. Nekavējoties veikt šī cauruļvada posma atbilstošu aizsardzību, lai nodrošinātu nepieciešamo ugunsnoturību.

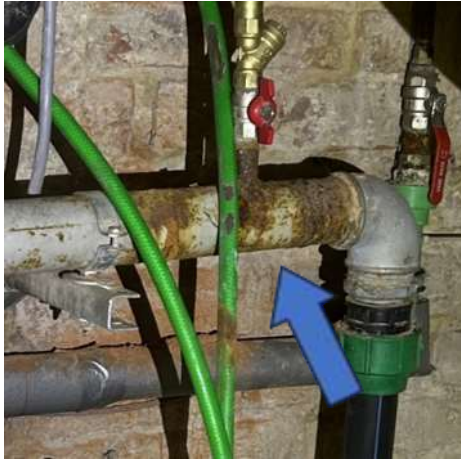
Foto Nr. 5.1.2.6.

Ūdens ievadmezgla zonā uz cauruļvada sistēmas redzamas nelielas korozijas pazīmes.

Vietās, kur siltummezglā uzstādītām iekārtām un tehniskai armatūrai konstatētas korozijas pazīmes, veikt detalizētu sistēmas un tehniskās armatūras tehniskā stāvokļa pārbaudi. Atbilstoši pārbaudes rezultātiem veikt defektu novēršanu.

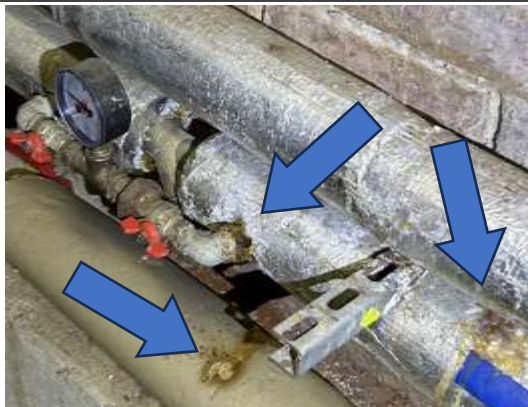
Foto Nr. 5.1.3.9.

Vietām uz cauruļvadiem un tehniskās armatūras un pievienojuma vietām redzamas korozijas pazīmes, kas var liecināt par savienojumu vietu nehermētiskumu. Vietām uz izolācijas redzamas mitruma pazīmes.

Lai neveicinātu cauruļvadu un tehniskās armatūras koroziju, rekomendācija, aukstā ūdensapgādes sistēmai uzstādīt pretkondensāta izolāciju vietās, kur tā ir bojāta vai nav uzstādīta.

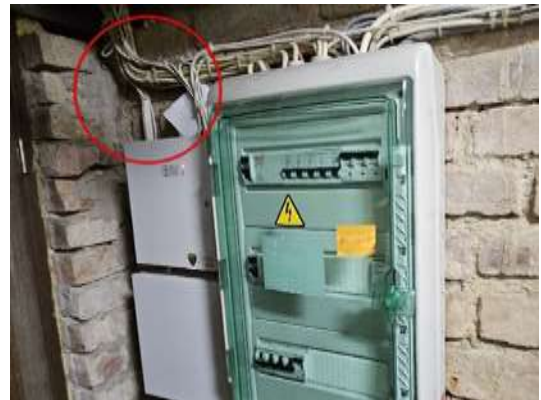
Foto Nr. 5.2.3.2.

Kabeļu šķērsojums caur sienu izpildīts bez aizsargcaurules.

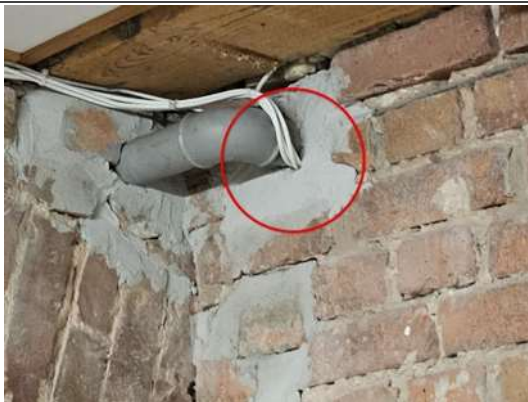
Foto Nr. 5.2.3.3.

Paralēlā instalācijā nav ievērots minimāli pieļaujams attālums starp elektronisko sakaru kabeļi un elektrokabeļi, kas ir pretrunā ar Latvijas būvnormatīvu LBN 262-15 "Elektronisko sakaru tīkli" punktu nr. 38.

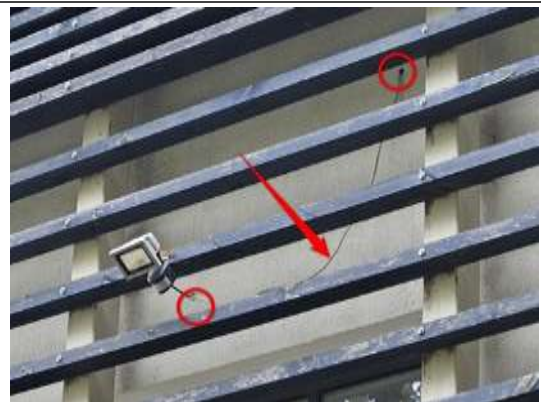
Foto Nr. 5.2.3.4.

Kabeļu šķērsojums caur sienu izpildīts bez aizsargcaurules.

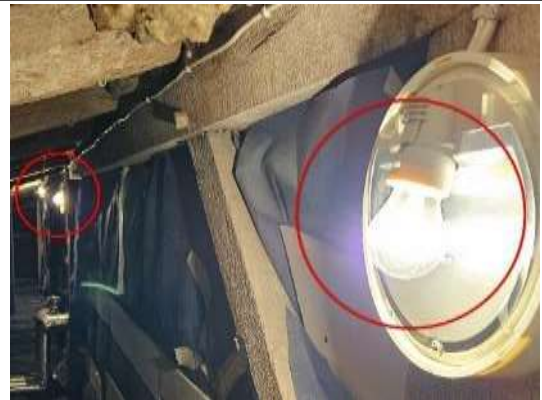
Foto Nr. 5.2.4.2.  
Bēniņos apgaismojuma ķermeņi ir bez plafoniem.

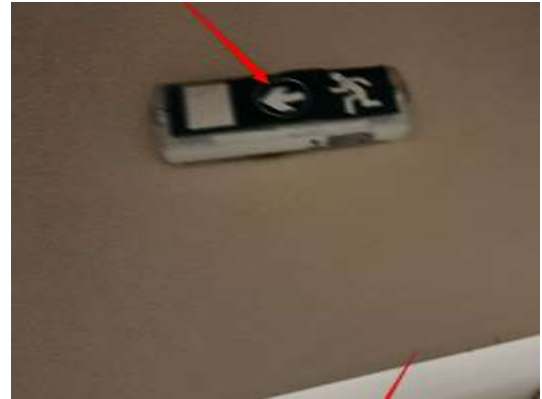
*Foto Nr. 5.2.4.12.*

*Evakuācijas norādes izpildītas uzlīmju veidā, bet saskaņā ar Noteikumiem par Latvijas būvnormatīvu LBN 201-15 “Būvju ugunsdrošība” 161.2. punktu, ja evakuējamo skaits ir 50 cilvēku un vairāk, tad evakuācijas ceļos, tai skaitā aizsargātos evakuācijas ceļos, ierīko evakuācijas avārijapgaismi.*

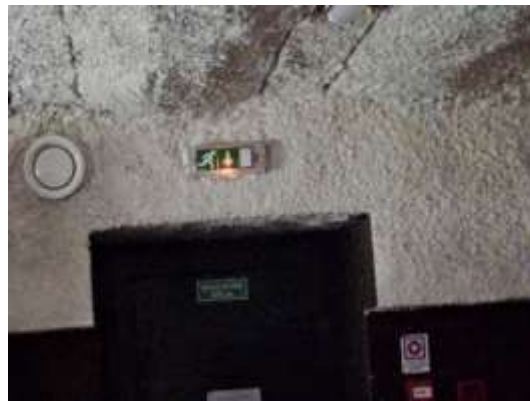
*Foto Nr. 5.2.4.13.*

*Evakuācijas un avārijas apgaismojums un norādes neatbilst reālajai situācijai – virs ārdurvīm atrodas evakuācijas norāde ar bultiņu citā virzienā, bet saskaņā ar MK Noteikumu Nr. 238 “Ugunsdrošības noteikumi” 1. pielikuma 5.1. punktu pie evakuācijas izejas jāizvieto norāde ar uzrakstu “IZEJA”.*

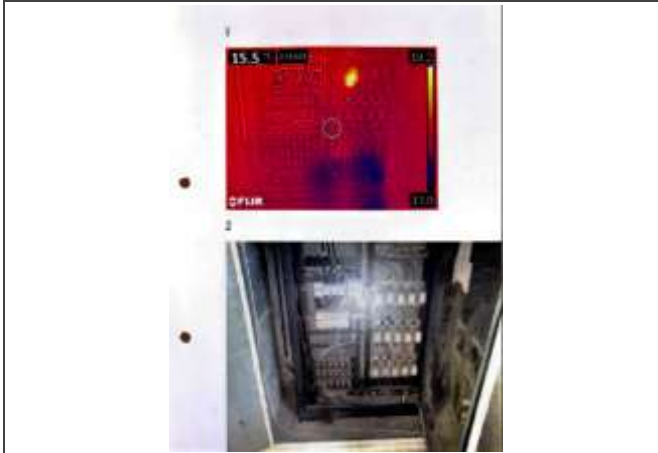
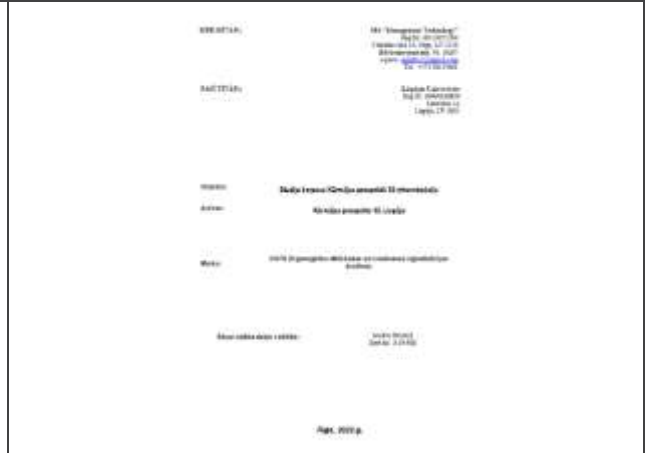
Foto Nr. 5.2.5.3. Esošie elektrisko mērījumu protokoli no 2020. gada 5. novembra – trūkst cilpas "fāze–nulle" pilnās pretestības mērījumu rezultāti.

Foto Nr. 5.2.5.4. Esošie elektrisko mērījumu protokoli no 2020. gada 5. novembra – elektroinstalācijas kontaktsavienojumu pārbaudes aktā nav attēloti pārbaudes rezultāti visām elektriskajām grupām un elektroinstalācijas nozarkārbām, bet tikai sadaļņu ievadiem.

Foto Nr. 5.2.5.5. Esošie elektrisko mērījumu protokoli no 2020. gada 5. novembra – elektroinstalācijas kontaktsavienojumu pārbaudes aktā nav attēloti pārbaudes rezultāti visām elektriskajām grupām un elektroinstalācijas nozarkārbām, bet tikai sadaļņu ievadiem.

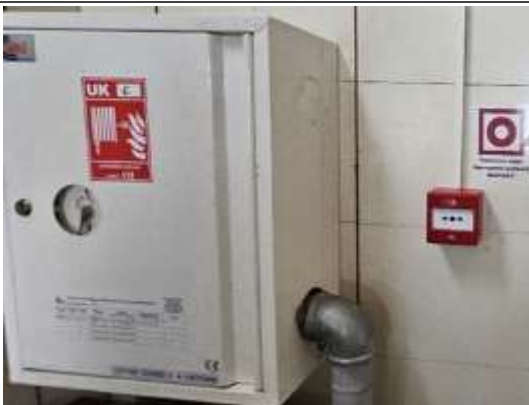
*Foto Nr. 5.3.2.3.  
Ugunsgrēka rokas trauksmes poga nav nomarkēta.*

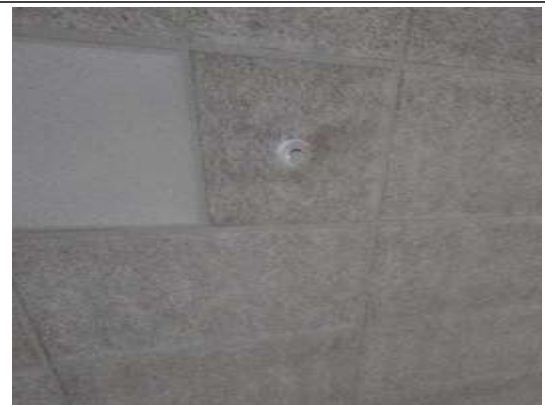
*Foto Nr. 5.3.2.4.  
UATS sistēmas detektors nav nomarkēts; aiz (virs)  
piekaramiem griestiem nav uzstādīts papildus detektoru  
ar iznesamo indikatoru.*

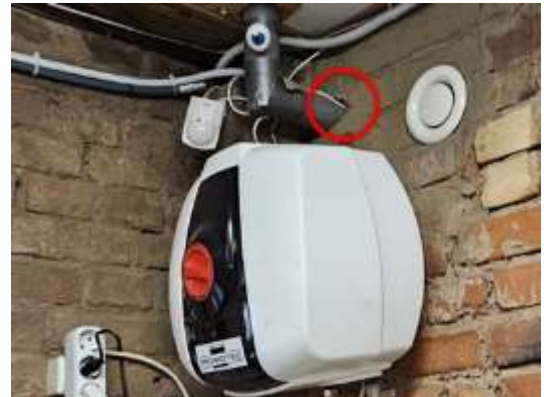
Foto Nr. 5.5.2.

*Paralēlā instalācijā nav ievērots minimāli pieļaujams attālums starp elektronisko sakaru kabeli un elektrokabeli, kas ir pretrunā ar Latvijas būvnormatīvu LBN 262-15 "Elektronisko sakaru tīkli" punktu nr. 38.*
