Sastādīts saskaņā ar  
Latvijas būvnormatīva LBN 405-21  
"Būvju tehniskā apsekošana"  
norādījumiem

**TEHNISKĀS APSEKOŠANAS ATZINUMS**

Daudzdzīvokļu māja, Zeļinska iela 25, Daugavpils

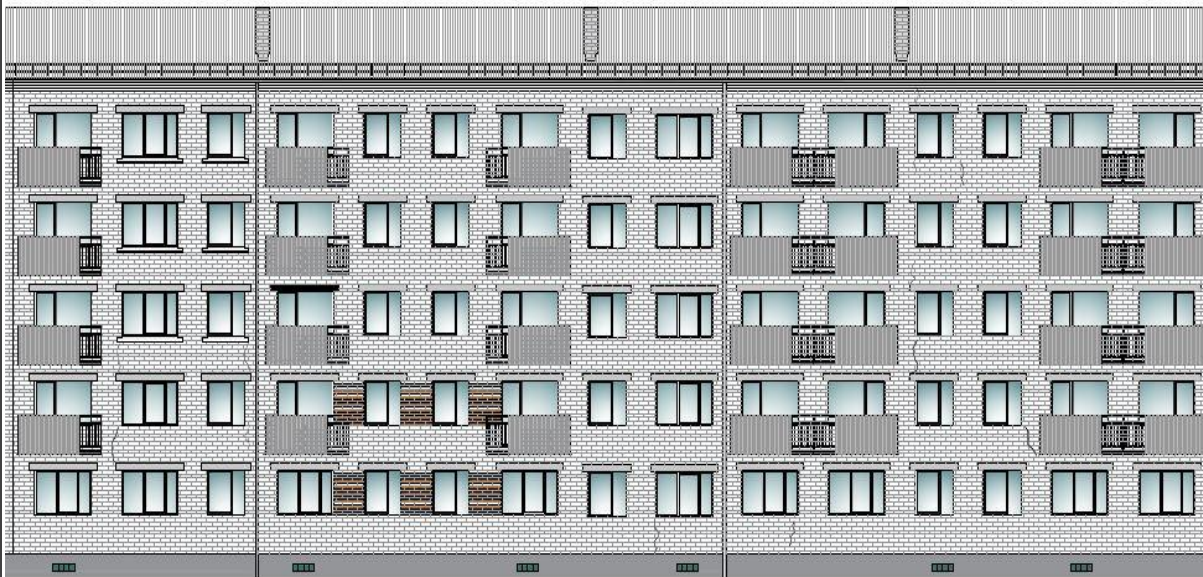
Kāpņu telpās, visās mājas ieejās no trešā stāva līdz piektām stāvam, konstatētas vienāda rakstura plaisas.

4.2.1. att. Fasādes shēma ar plaisām

Plaisas kāpņu telpās un ārsienās jāpastiprina saskaņā ar piedavāto risinājumu vai citu līdzīgo risinājumu.

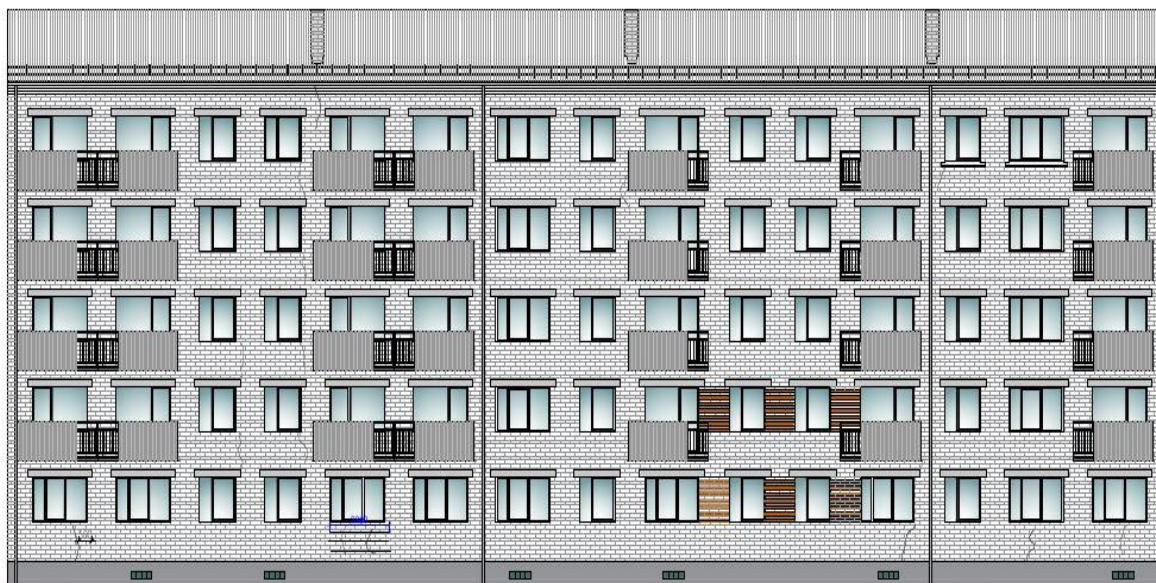
4.2.2. att. Fasādes shēma ar plaisām

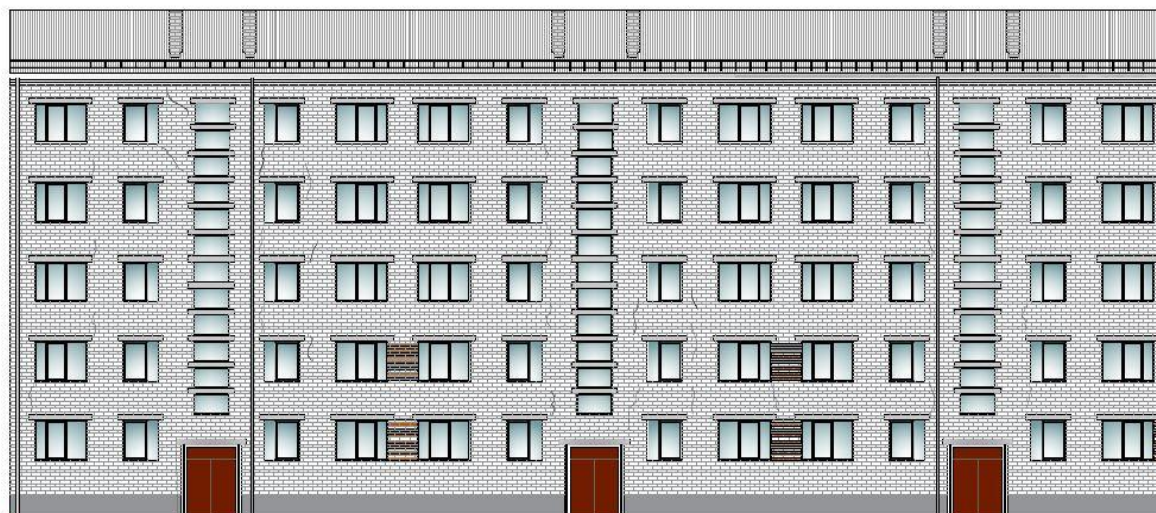
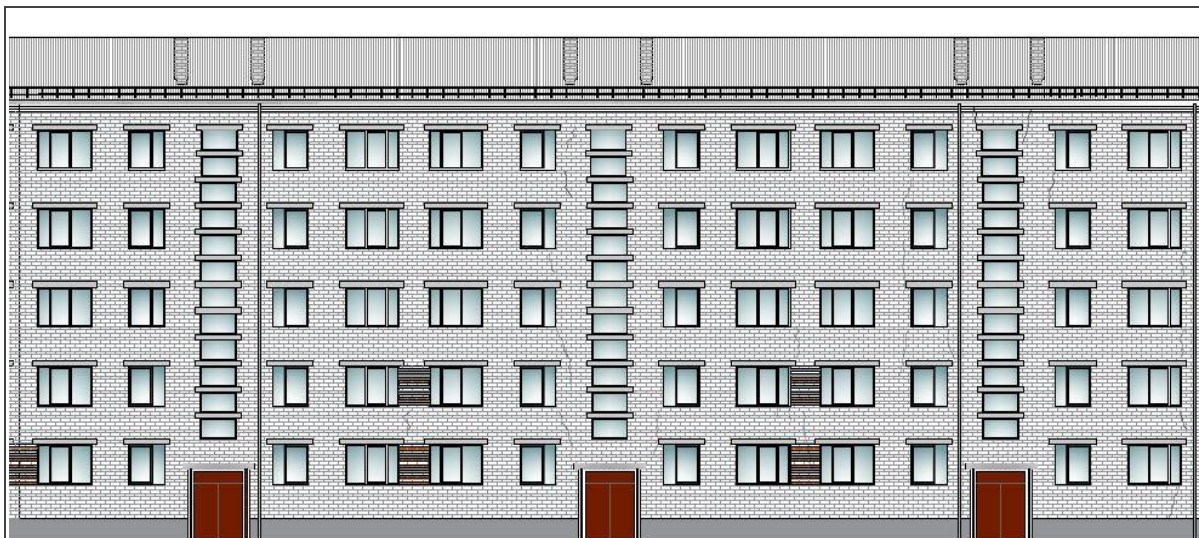
4.2.3. att. Fasādes shēma ar plaisām

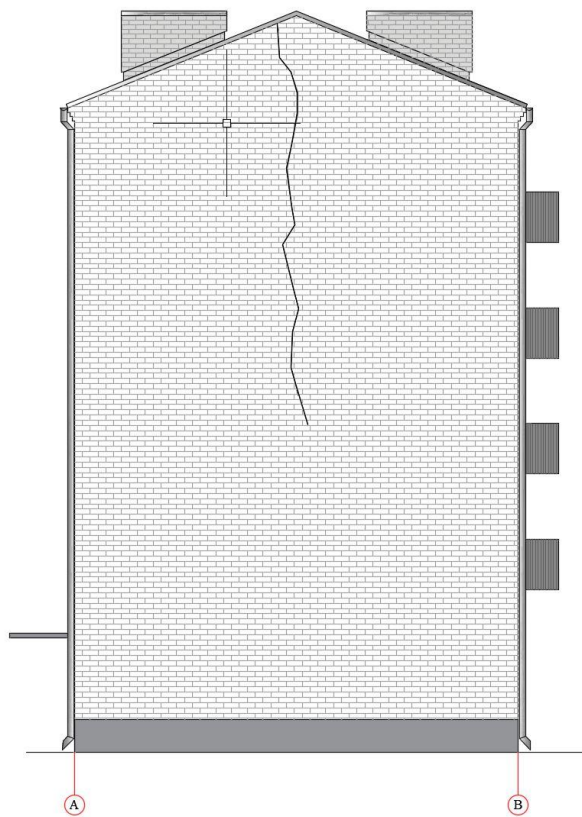
4.2.4. att. Fasādes shēma ar plaisām

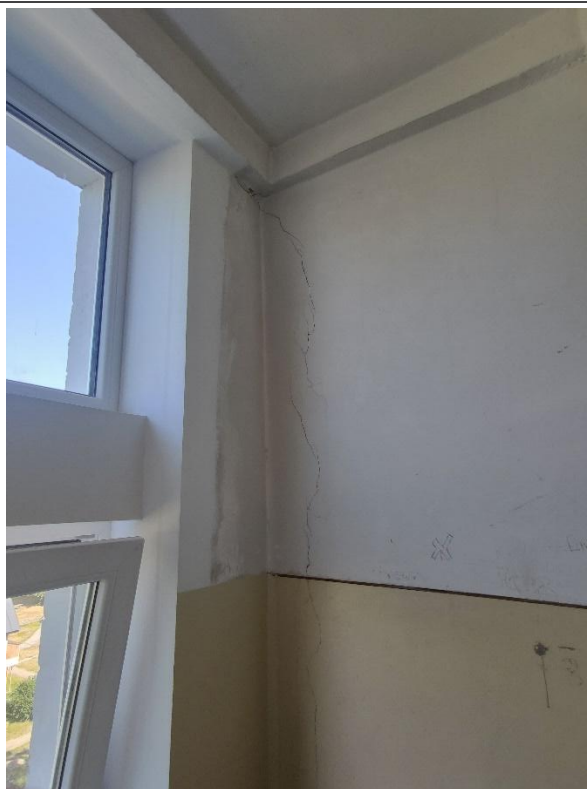
4.2.5. att. Fasādes shēma ar plaisām

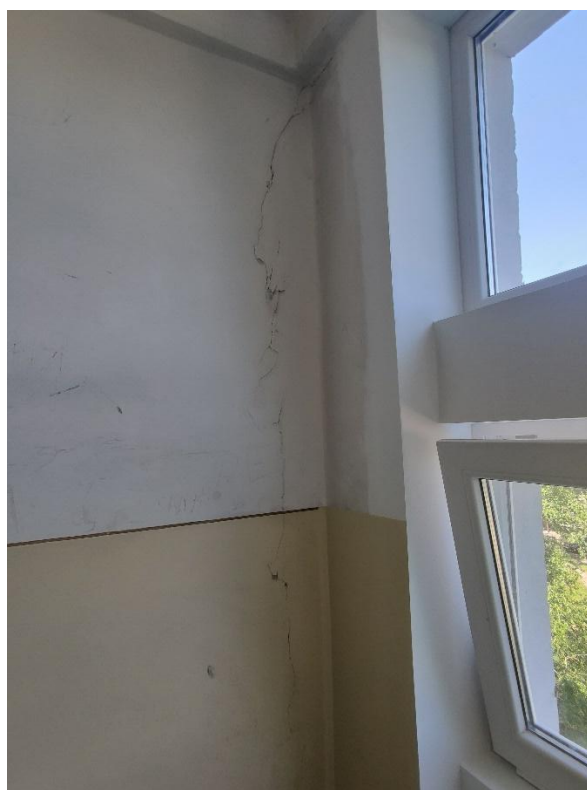
4.2.6. att. Fasādes shēma ar plaisām

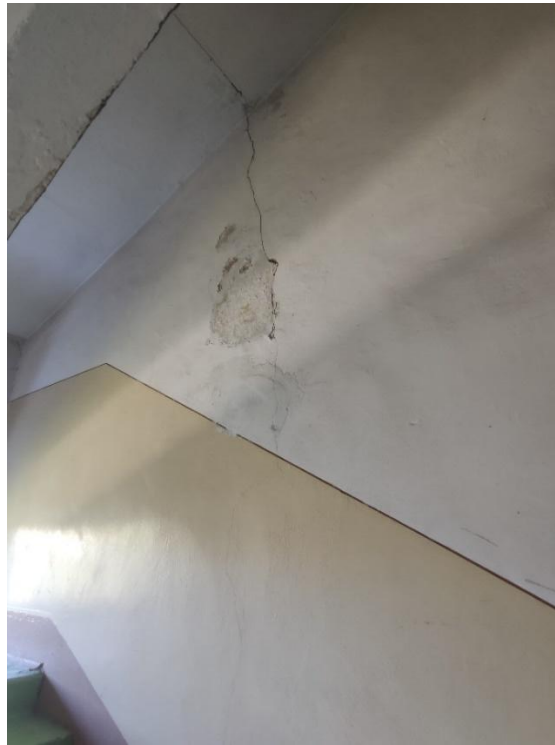
4.2.7. att. Fasādes shēma ar plaisām

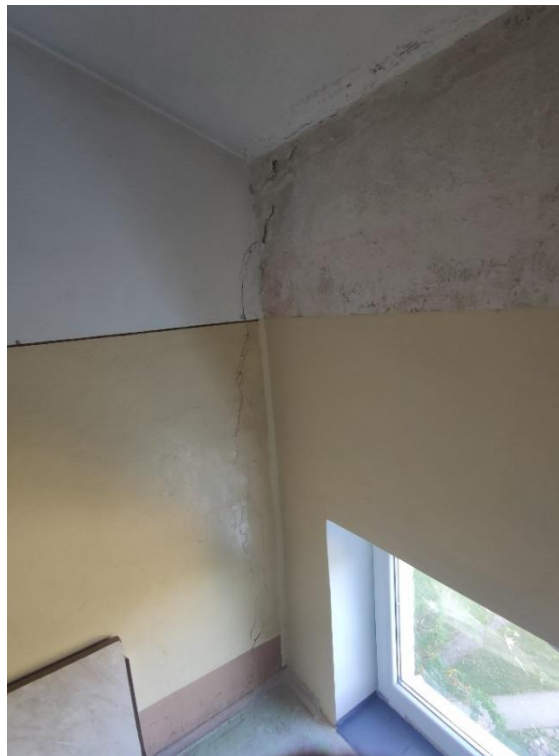
4.2.8. att. Fasādes shēma ar plaisām

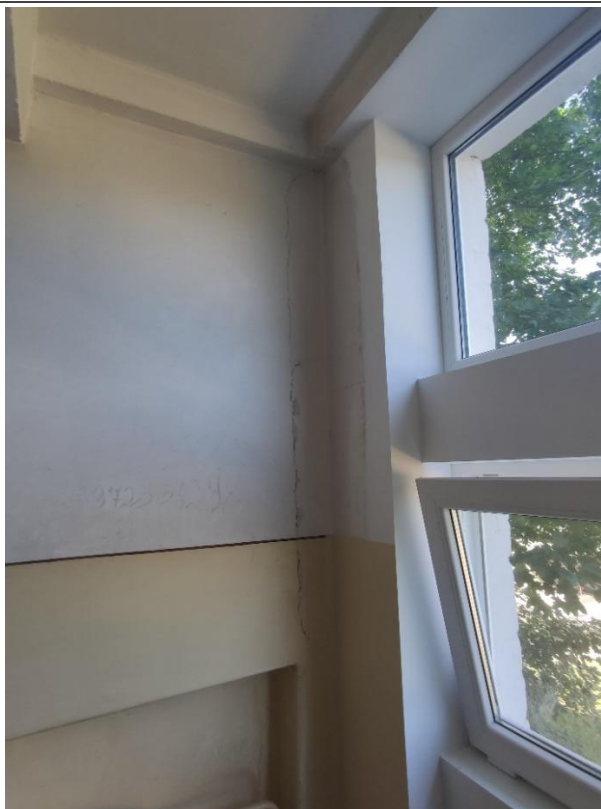
4.2.9. att. Fasādes shēma ar plaisām

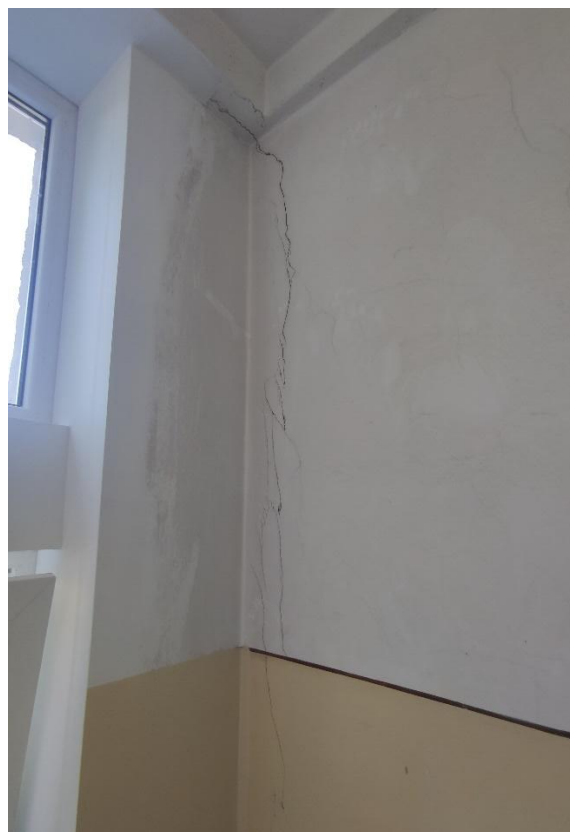
4.2.10. att. Fasādes shēma ar plaisām

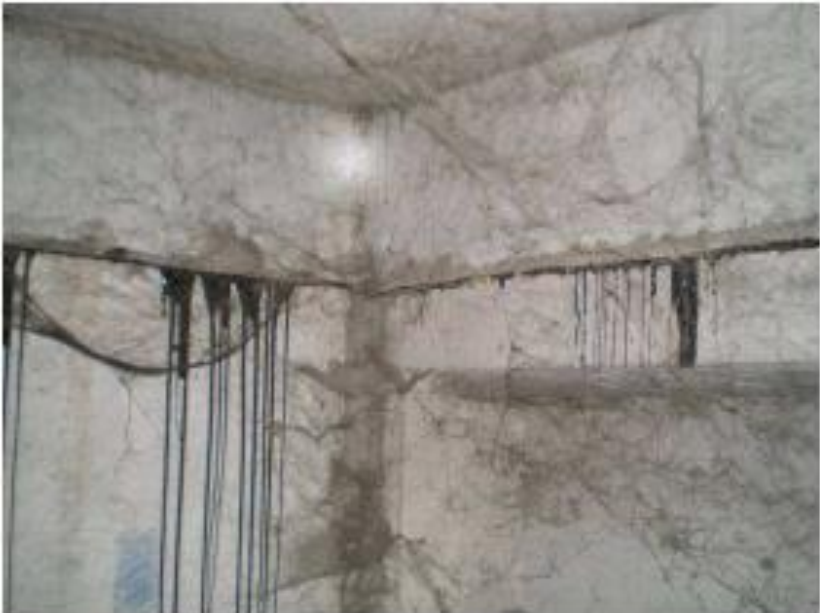
4.5.1. att. Horizontālā hidroizolācija	
Ēkas konstrukcijas nenodrošina nepieciešamo termisko pretestību un neatbilst LBN 002-19 «Ēku norobežojošu konstrukciju siltumtehnika».	
Bēniņi ir siltināti ar bērāmo vati 200mm biezumā, bet tas arī nenodrošina nepieciešamo termisko pretestību un neatbilst LBN 002-19 «Ēku norobežojošu konstrukciju siltumtehnika».

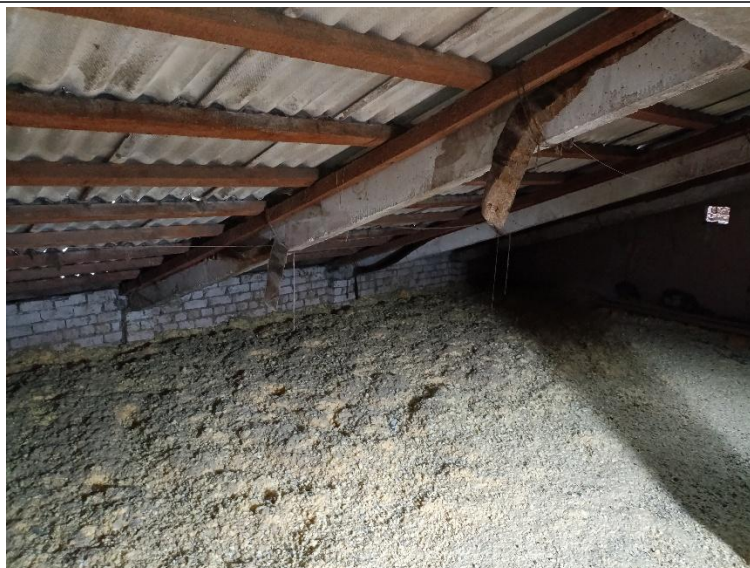
4.5.2. att. Siltumizolācija bēniņos

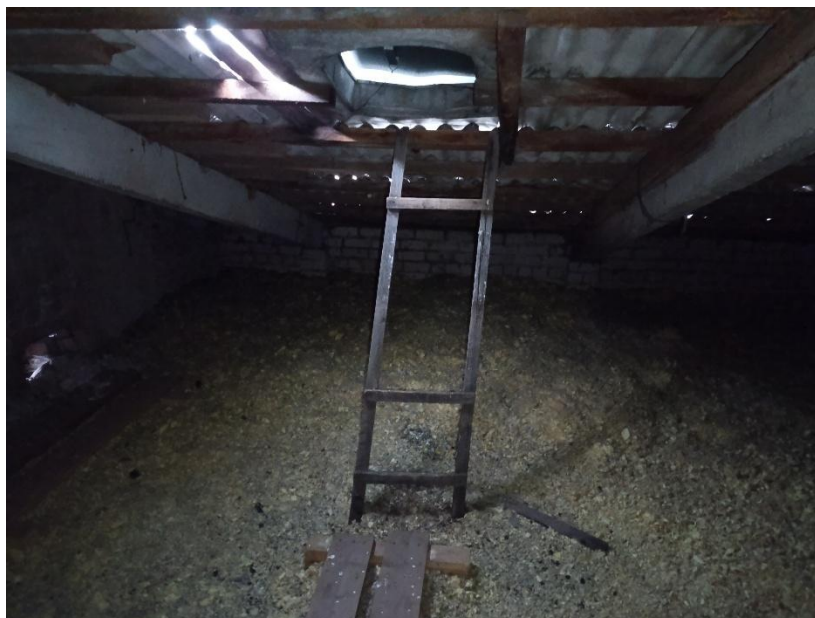
Jumta segums veidots no asbestcementa loksņēm. Konstatēti caurumi un tecēšanas momenti.

Jumta seguma tehniskais stāvoklis vērtējams kā **neapmierinošs**, nepieciešams nomainīt jumta segumu.

4.8.1. att. Caurumi jumta segumā

1. Uzstādīt norobežojošas margas un Sniega aiztures barjeras
2. Nomainīt jumta segumu ar latojumu.
3. Pārmūrēt / remontēt uzgaļus

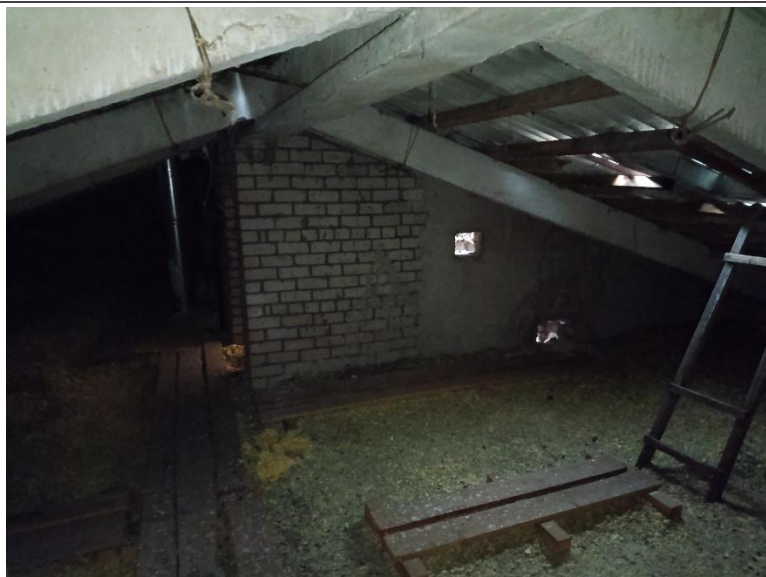
4.8.2. att. Caurumi jumta segumā

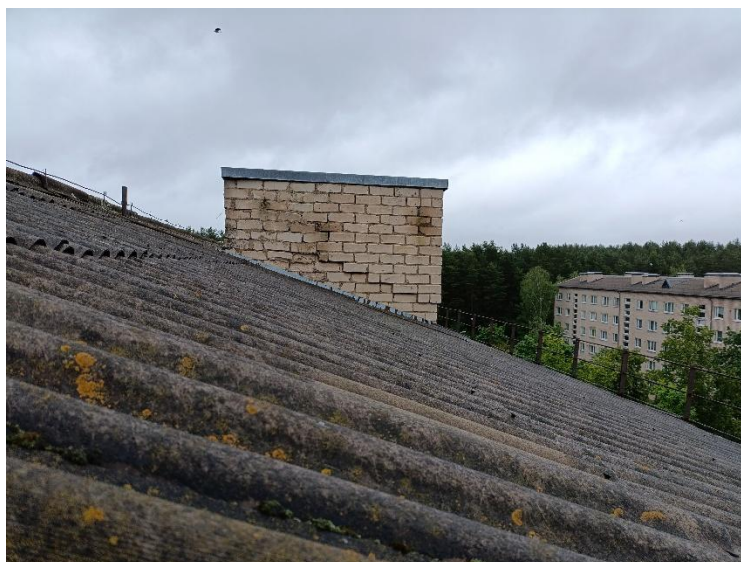
Ventilācijas izvadi veidoti no silikāta ķieģeļu mūra. Konstatēti lokāli bojājumi, ķieģeļu mūra plaisājums, ka arī izdrupošs ķieģeļu mūris, sakarā ar lietūsūdens un ārējiem apstākļiem ietekmi uz mūri. Tehniskais stāvoklis vērtējams kā **dalēji neapmierinošs**

4.8.3. att. Bojāti uzgaļi

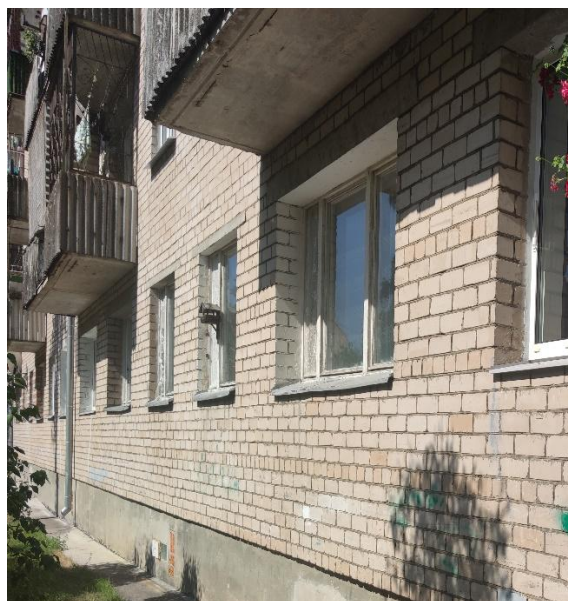
Esošiem balkoniem ir konstatēti betona kārtas izdrupumi, balkonu nožogojums ir neapmierinošā tehniskā stāvoklī.

4.9.1. att. Atsegts stiegrojums

Rekomendēju veikt balkonu remontu un balkonu nožogojumu nomaiņu.
