# Tehniskās apsekošanas atzinums

**TIRDZNIECĪBAS CENTRS**  
**Rīgas iela 65A, Gulbene**

Tirdzniecības centrs  
Rīgas ielā 65A, Gulbenē

Toms Kovačs, 27.03.2025. līgums Nr. 19-TA-25

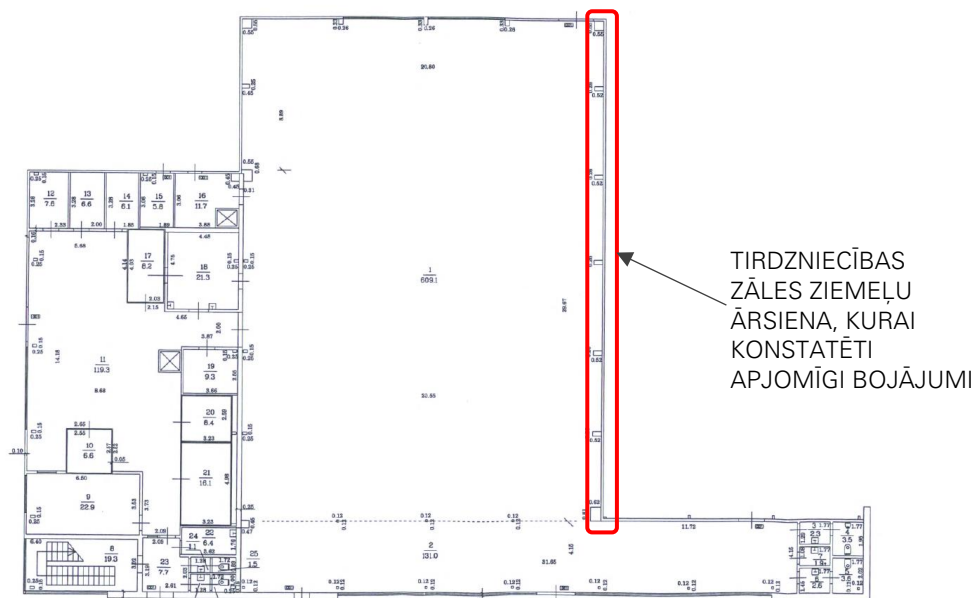
3.3.3. attēls. *Pirmā stāva plāns, kurā atzīmēta sliktā tehniskā stāvoklī esošā ārsienas.*

Apsekošanā *sendviča* tipa paneļu ārsienām konstatēti apjomīgi bojājumi, kas radušies ilgstošas mitruma iedarbības rezultātā. Vairāki ārsienas paneļi samirkuši un zaudējuši sākotnējās fizikāli mehāniskās īpašības. Tirdzniecības zāles ziemeļu puses fasādes apakšējie ārsienas paneļi ievērojami deformējušies, ārsienas izklāvusies no vertikālās plaknes (3.3.4.-3.3.7. att.). Deformācijas, visticamāk, radušās no blakus esošās ēkas – paviljona (ēka ar kad. apz. 50010070104001) – jumta krītošā sniega izraisītu triecieni ietekmē. Vairākās vietās caur neblīvumiem starp *sendviča* paneļiem nokrišņi brīvi infiltlējas sienas konstrukcijā.

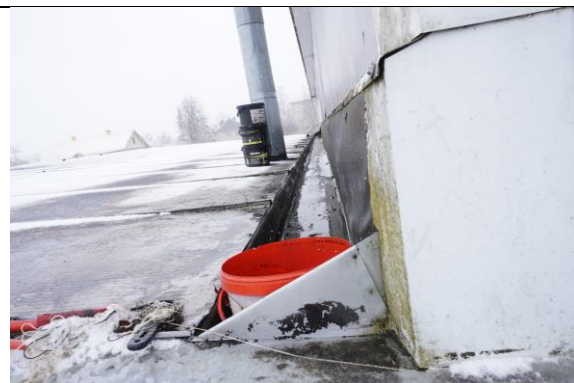
3.8.7. attēls

Savienojuma vietā starp tirdzniecības zāles un divstāvu būvapjomu jumtam ir veidota iekšējā sateka (3.8.7. att.). Apsekošanā iekšējās satekas zonā konstatētas nokrišņu infiltrācijas pazīmes ēkas konstrukcijās. Pastāvīgas mitruma iedarbības ietekmē attīstās nesošo metāla konstrukciju korozijas bojājumi (3.8.8. att.).

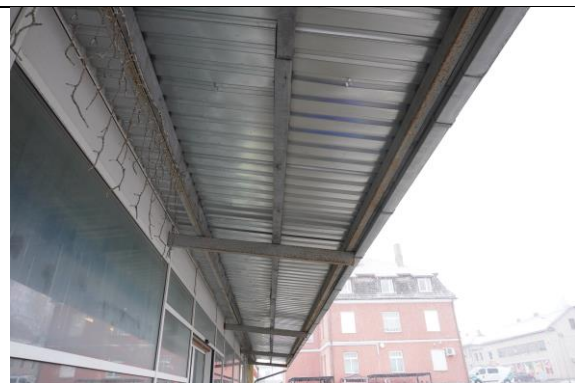
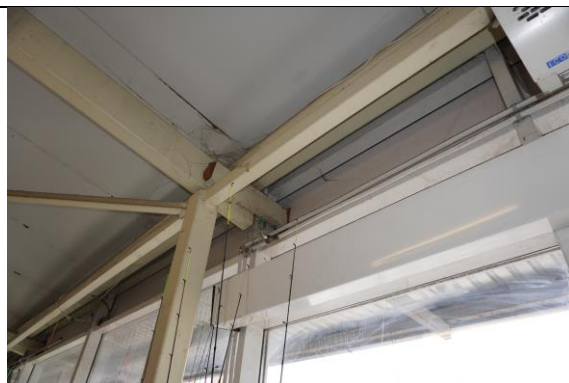
Galvenajā fasādē ir veidota jumta pārkare no metāla sijām, kas piemetinātas pie gaiteņa būvapjoma nesošā šķērsrāmja siju galiem (3.9.1., 3.9.2. att.). Jumts iesegts ar metāla profilētajām loksēm uz metāla latojuma. Jumta metāla konstrukcijām konstatēti virsmas korozijas bojājumi. Jumta tehniskais stāvoklis ir **apmierinošs**.

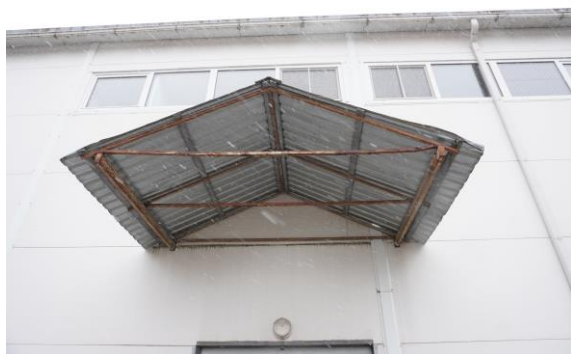
3.9.3. attēls

Fasādē pret Vidus ielu virs preču piegādes vārtiem ierīkots metāla konstrukcijas divslīpju jumtiņš ar skārda profilēto lokšņu iesegumu (3.9.3. att.). Jumtiņa konstrukcija ievērojami bojāta korozijas ietekmē. Jumtiņa tehniskais stāvoklis ir **neapmierinošs**.

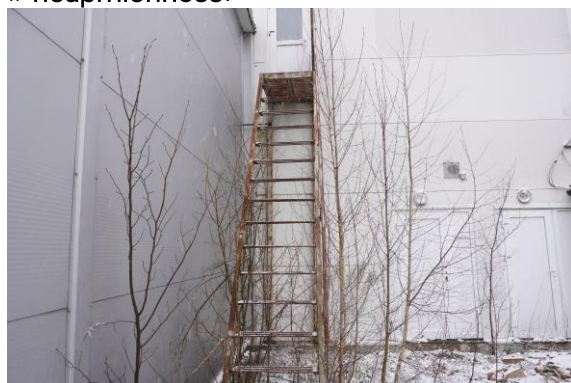
3.10.5. attēls

Evakuācijai no 2. stāva telpām būvapjoma rietumu galā ir izbūvētas ārējās metāla konstrukcijas kāpnes (3.10.5. att.). Kāpņu konstrukcijām nav veikta pretkorozijas apstrāde. Kāpnes nav aprīkotas ar būvnormatīvu prasībām atbilstošām margām. Tehniskais stāvoklis ir **neapmierinošs**.

6. Veikt pasākumus ugunsdrošības nodrošināšanai ēkā, tai skaitā, veikt nesošo metāla konstrukciju apstrādi ar pretuguns aizsardzības līdzekļiem; nodrošināt ugunsdzēsības ūdensvada darbību; ēku aprīkot ar ugunsgrēka atklāšanas un trauksmes signalizācijas sistēmu; ārējās kāpnes pie evakuācijas izejas no 2. stāva telpām attīrīt no korozijas un apstrādāt ar pretkorozijas pārklājumu, kāpnes abās pusēs aprīkot ar margām.

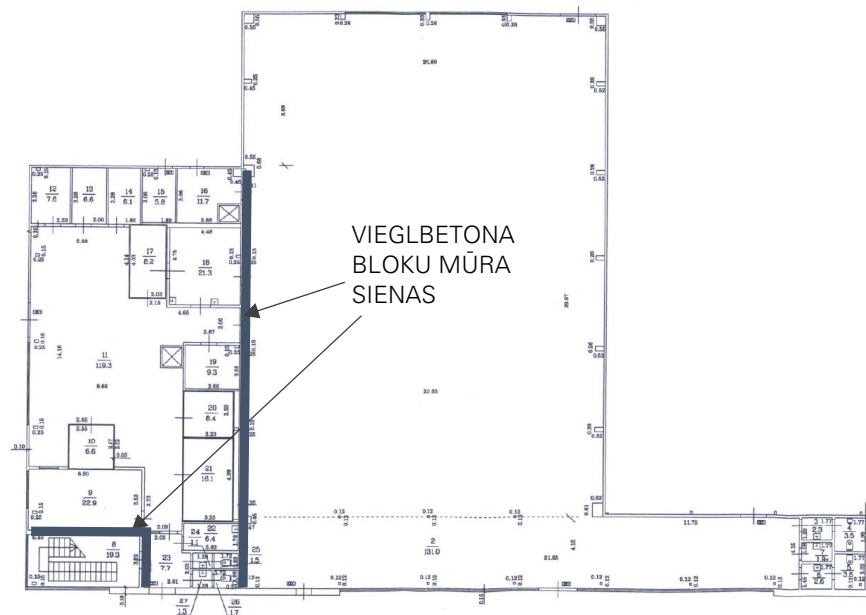
3.11.1. attēls. *Pirmā stāva plāns, kurā atzīmētas vieglbetona bloku mūra sienas.*

Iekšsiena, kas atdala tirdzniecības zāli no divstāvu būvapjoma, kā arī kāpņu telpas iekšējās sienas ir veidotas no vieglbetona bloku mūra. Fasādē konstatēti apjomīgi mitruma bojājumi vietā, kur lietusūdeņi noplūst no tirdzniecības zāles jumta.

Vieglbetona bloku mūra sienu tehniskais stāvoklis ir **apmierinošs**, izņemot mitruma ietekmē bojātos sienu posmus.

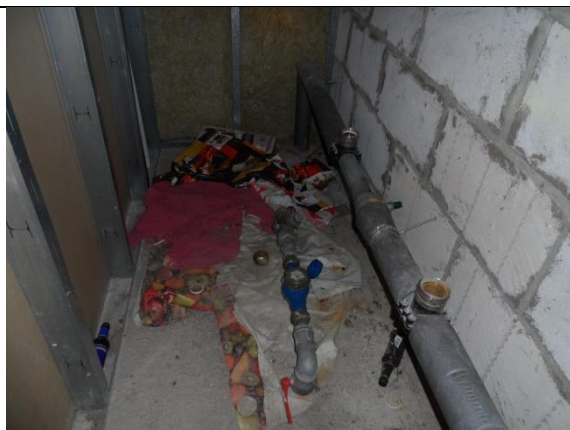
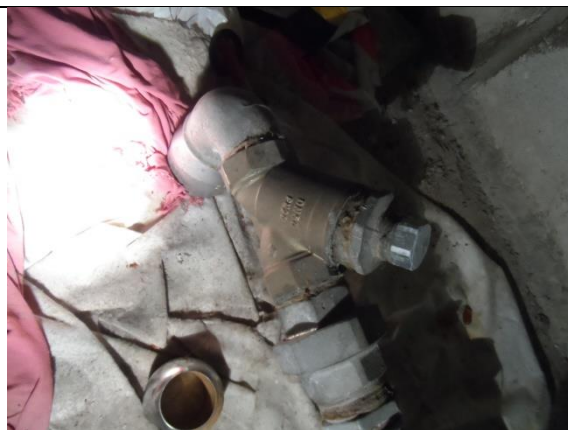
Ēkas ūdens apgādes sistēma ir pieslēgta centralizētajiem pilsētas aukstā ūdens apgādes tīkliem. Ēkas pirmā stāva tehniskajā telpā ir izbūvēts aukstā ūdens ievads – cinkotā tērauda cauruļvads dn50. Aukstā ūdens ievada mezglā ir uzstādīts kopējā ūdens patēriņa skaitītājs. Aukstā ūdens ievada mezglā pirms kopējā ūdens patēriņa skaitītāja nav uzstādīta servisa noslēgarmatūra. Ievada noslēgarmatūra aiz kopējā aukstā ūdens patēriņa skaitītāja ir noslēgtā stāvoklī. Ēkas ūdens apgādes sistēma netiek nodrošināta ar ūdens apgādi. Ievada saistvads nav pārklāts ar pretkondensāta izolāciju (4.1.1., 4.1.2. att.).

Ēkas aukstā ūdens apgādes sistēmas ievada mezglā tehniskais stāvoklis ir **apmierinošs**.

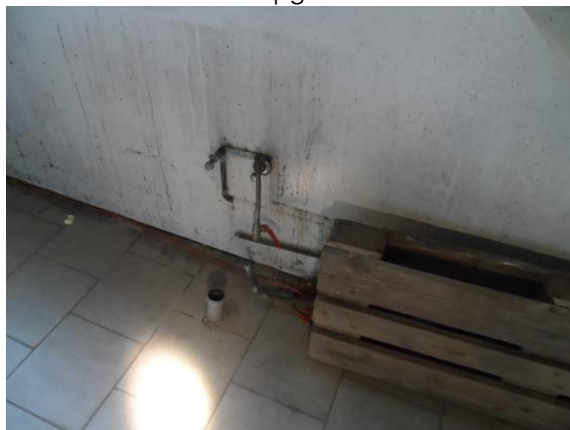
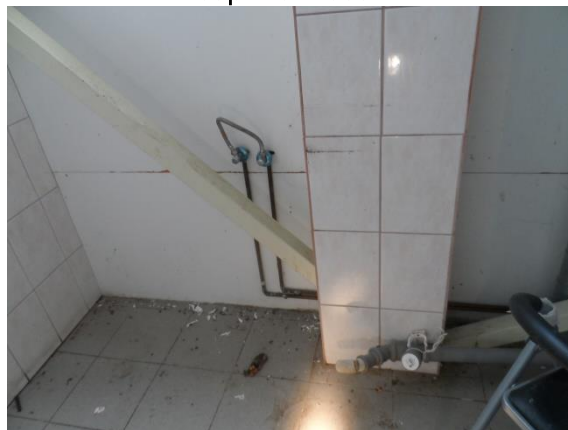
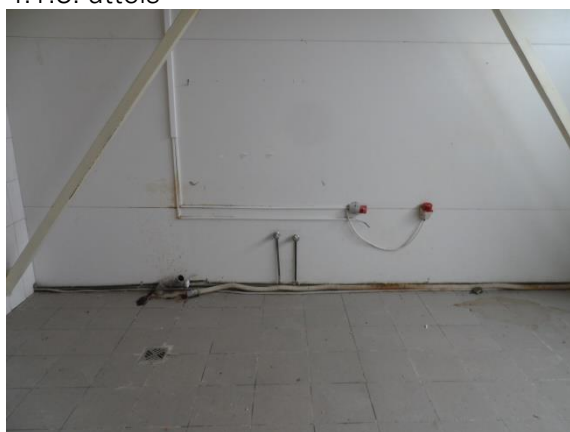
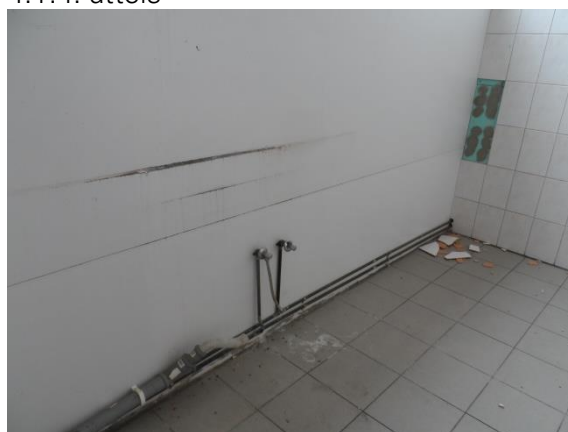
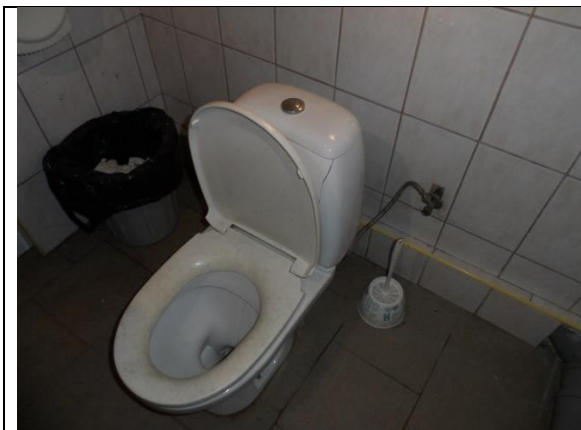
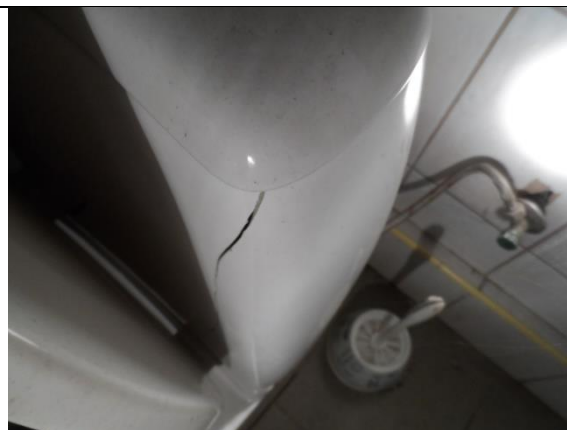
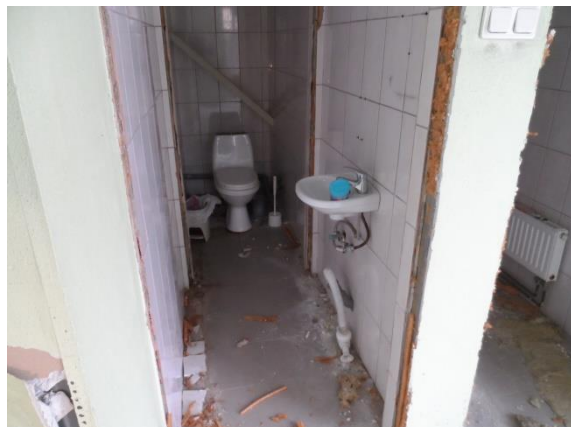
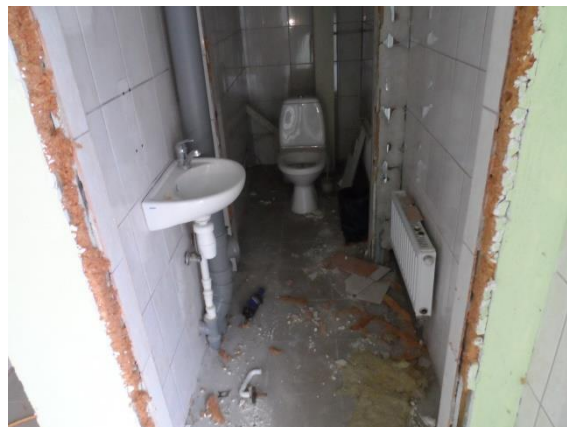
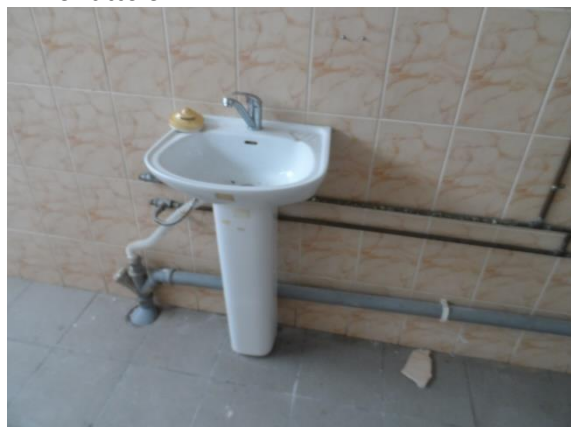
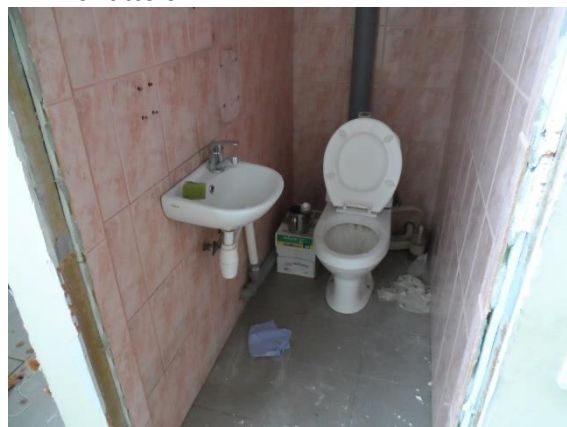
Aukstā ūdens saistvadi ēkā ir izbūvēti no vara cauruļvadiem un veidgabaliem. Cauruļvadi ir bojāti, ar plīsumiem. Ar ēkas iekšējiem ŪK tīkliem saistītie elementi (ventiļi, krāni u.c.) nav darba kārtībā un nenodrošina atbilstošās funkcijas (4.1.3.-4.1.6. att.). Sanitārtehniskās iekārtas daļēji ir demontētas. Nedemontētās sanitārtehniskās iekārtas ir mehāniski bojātas, nav darba kārtībā (4.1.7.-4.1.12. att.).

Ēkas aukstā ūdens apgādes sistēmas tehniskais stāvoklis ir **neapmierinošs**.

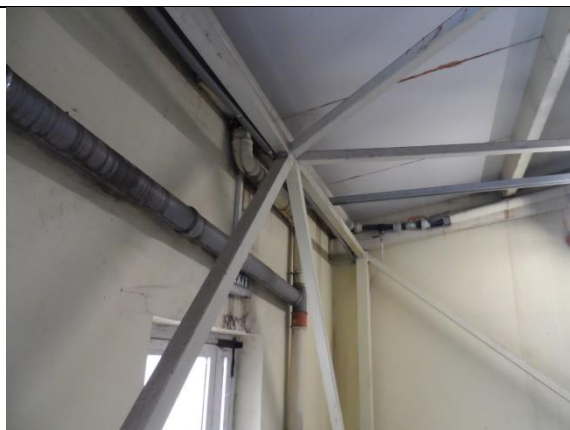
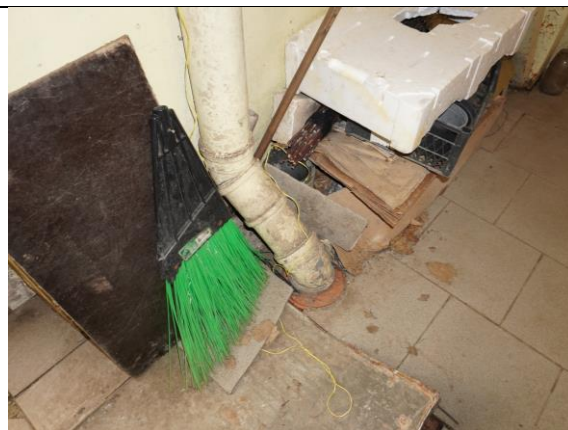
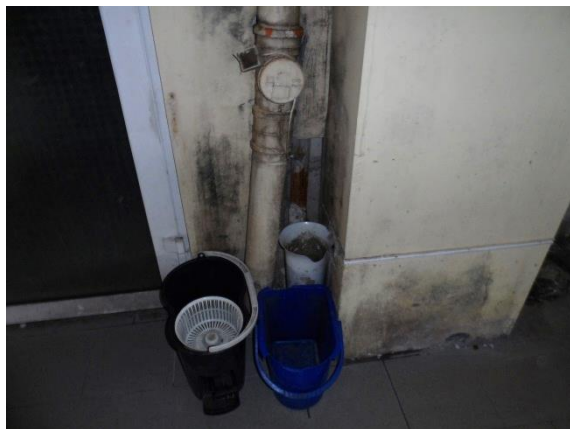
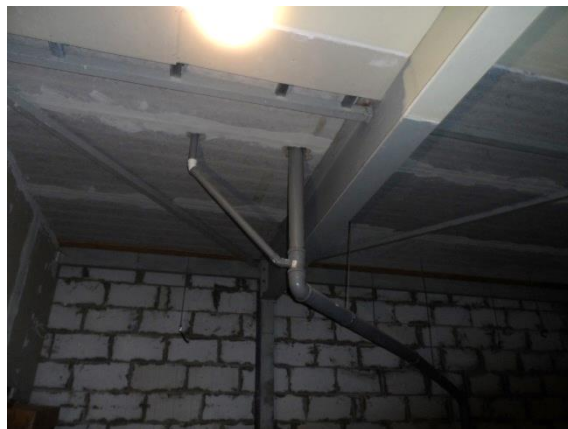
Ēkā ir izbūvēta sadzīves un lietus notekūdeņu kanalizācijas sistēma. Ēkas kanalizācijas sistēma ir pieslēgta pilsētas sadzīves notekūdeņu kanalizācijas sistēmai. Kanalizācijas sistēma ir izbūvēta no PVC dn 50-100 kanalizācijas cauruļvadiem un veidgabaliem. Kanalizācijas sistēmas cauruļvadi ir ar mehāniskiem bojājumiem, bojātiem blīvējumiem un stiprinājumiem. Kanalizācijas sistēmas saistvadi ir izbūvēti ēkas pirmā stāva grīdas pārseguma konstrukcijā, nav apsekojami (4.1.13.-4.1.16. att.).

Ēkas kanalizācijas sistēmas tehniskais stāvoklis ir **neapmierinošs**.

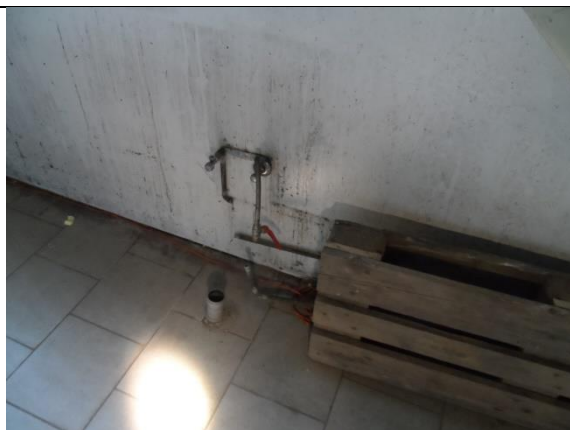
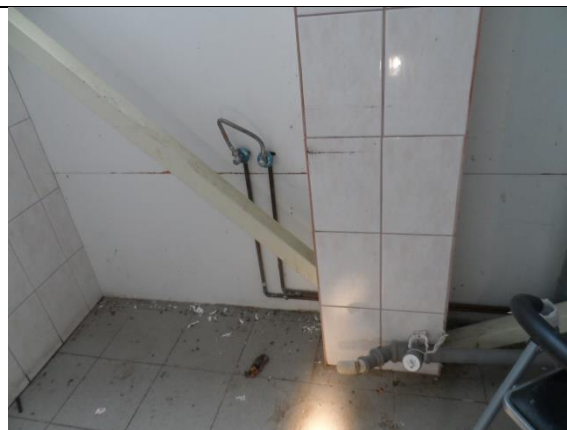
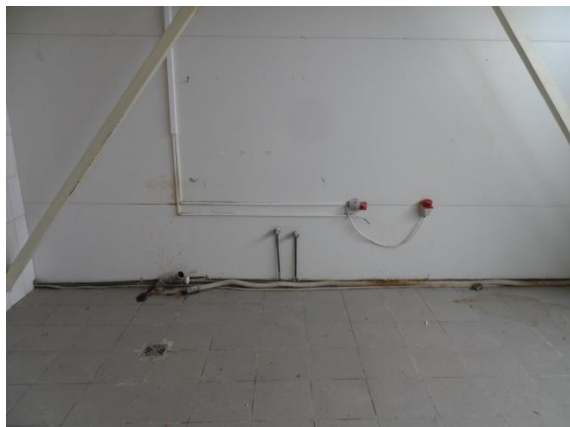
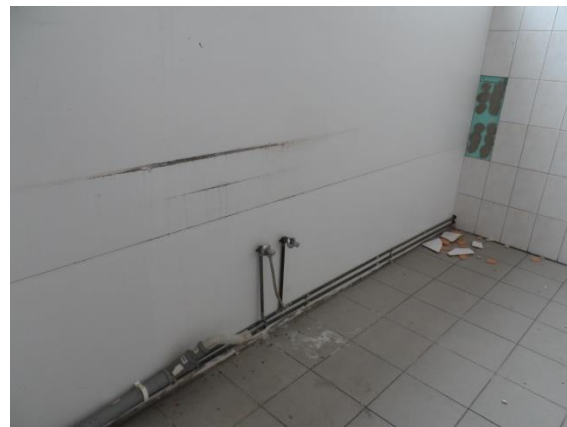
Karstā ūdens saistvadi ēkā ir izbūvēti no vara cauruļvadiem un veidgabaliem. Cauruļvadi ir bojāti, ar plīsumiem. Ar ēkas iekšējiem ŪK tīkliem saistītie elementi (ventīļi, krāni u.c.) nav darba kārtībā un nenodrošina atbilstošās funkcijas (4.2.3.-4.2.6. att.).

Ēkas karstā ūdens apgādes sistēmas tehniskais stāvoklis ir **neapmierinošs**.

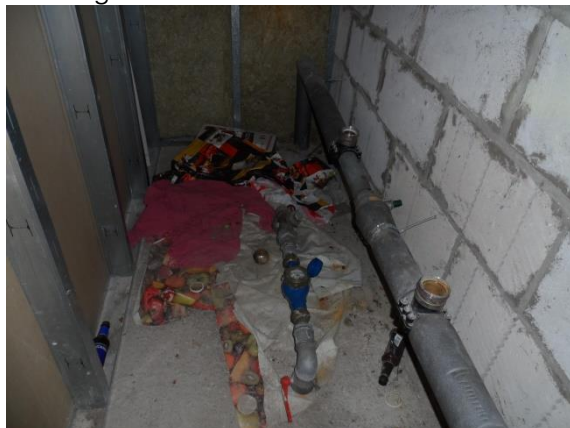
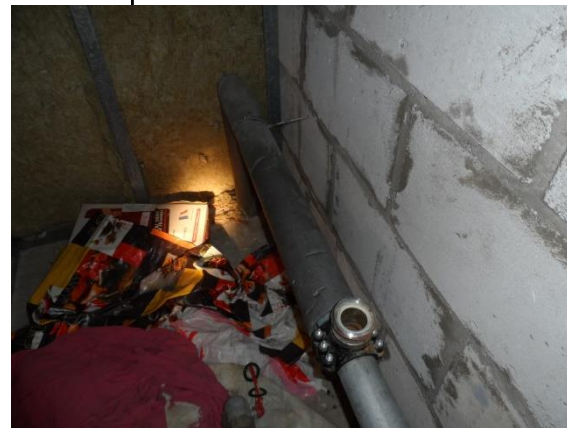
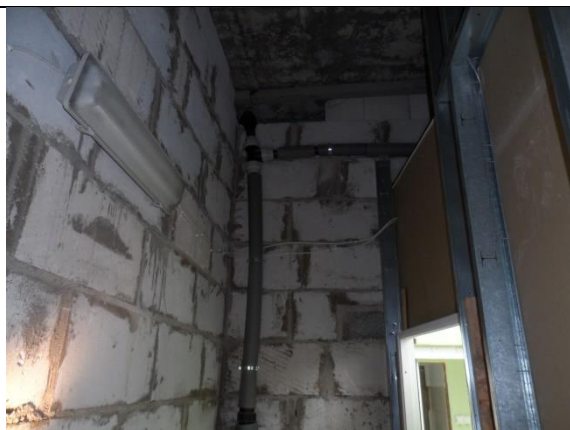
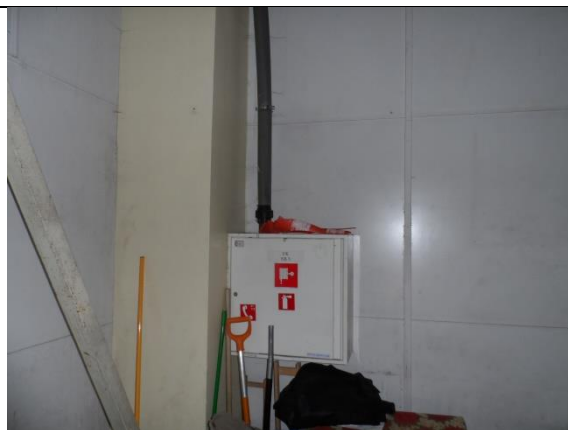
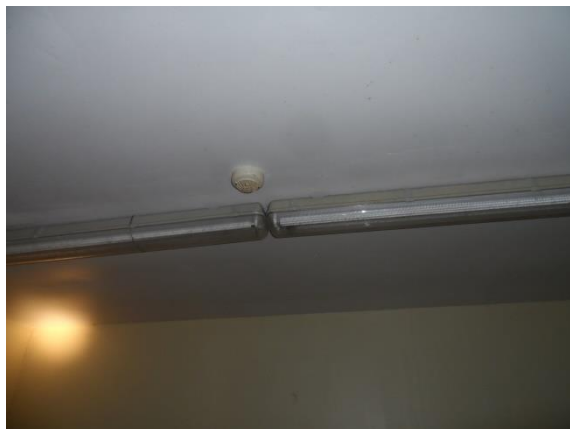
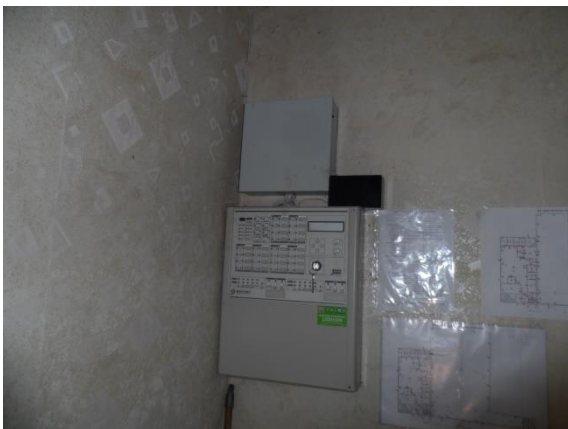
Ēkā ir izbūvēta ugunsdzēsības ūdensvada sistēma ar pieslēgumiem pie uguns dzēšanas ierīču kastēm. Aukstā ūdens ievada telpā atrodas ugunsdzēsības ūdensvada ievads – cinkotais tērauda cauruļvads dn65. Ievada servisa apvedlīnijas noslēgarmatūra ir aizvērtā stāvoklī. Ievada automātiskā noslēgaizbīdņa sistēma ir demontēta. Ugunsdzēsības ūdensvads ēkas telpās ir izbūvēts no PE d63 cauruļvadiem un veidgabaliem. Ir uzstādīts ugunsdzēsības sistēmas galvenais procesors un telpās ir uzstādīti automātiskie ugunsgrēka uztveršanas sensori. Ugunsdzēsības sistēma nav darba kārtībā, nenodrošina atbilstošās funkcijas (4.3.1.-4.3.6. att.).

Ēkas ugunsdzēsības sistēmas tehniskais stāvoklis ir **neapmierinošs**.

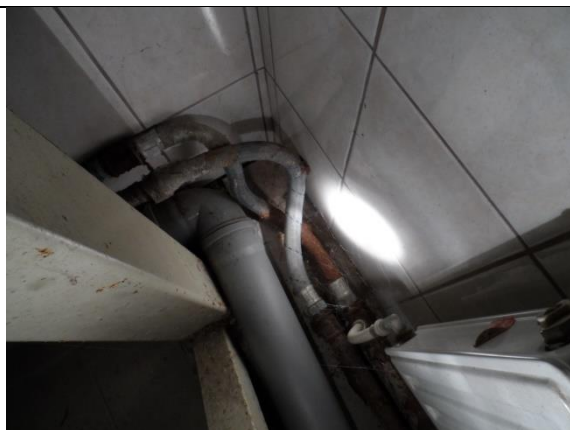
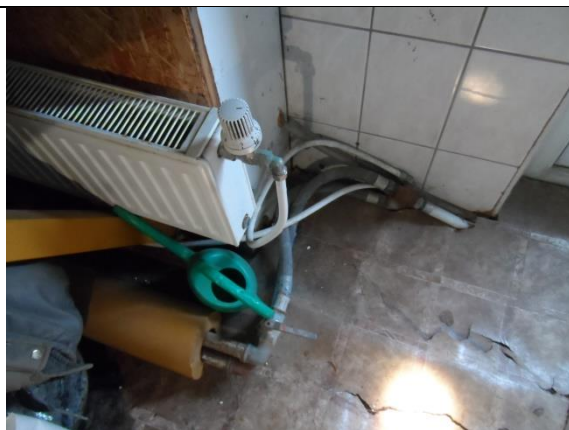
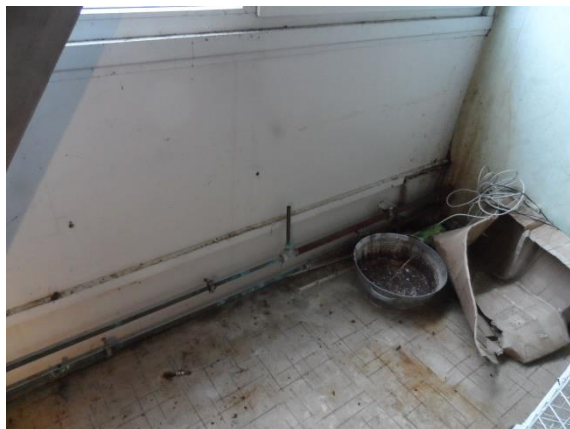
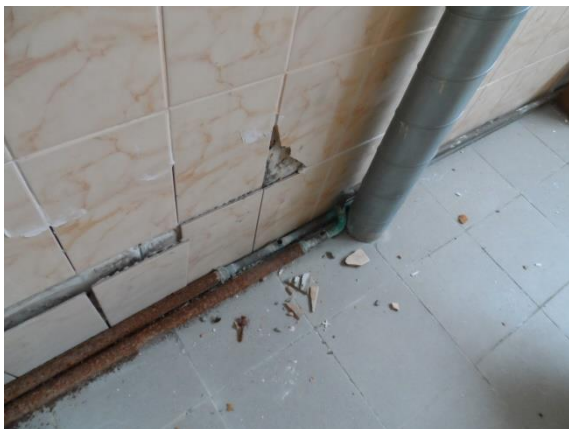
Apkures sistēmas saistvadi ēkā ir izbūvēti no tērauda un vara cauruļvadiem un veidgabaliem. Cauruļvadi ir bojāti, ar plīsumiem. Apkures sistēmas cauruļvadu remontam ir izmantoti tehniski neatbilstoši lokanie savienojumi, kas nav paredzēti montāžai sistēmās ar paaugstinātu siltumnesēja temperatūru. Ar ēkas iekšējiem AVK tīkliem saistītie elementi (ventiļi, krāni u.c.) nav darba kārtībā un nenodrošina atbilstošās funkcijas (4.4.3.-4.4.6. att.). Apkures sistēmas tehniskais stāvoklis ir **neapmierinošs**.

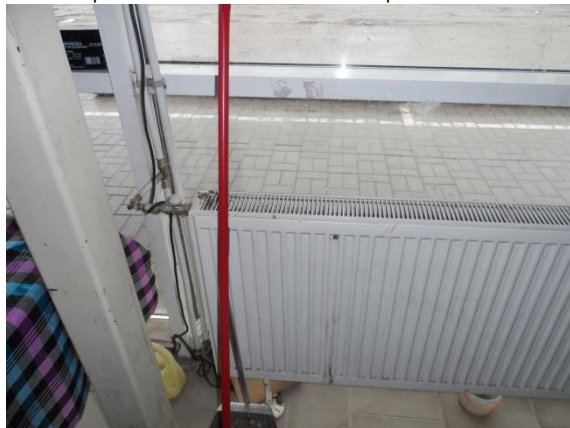
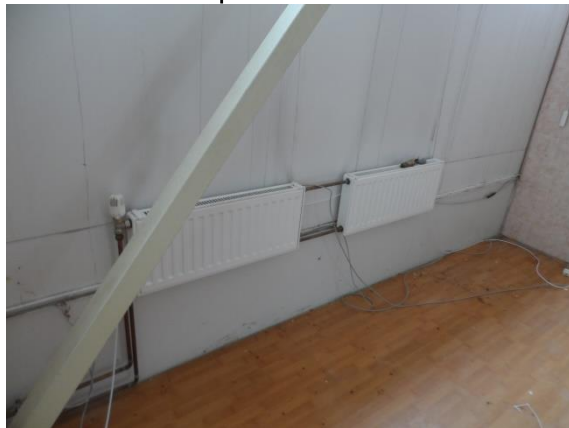
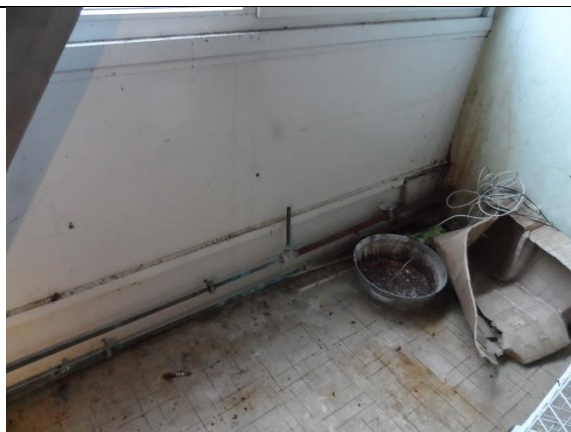
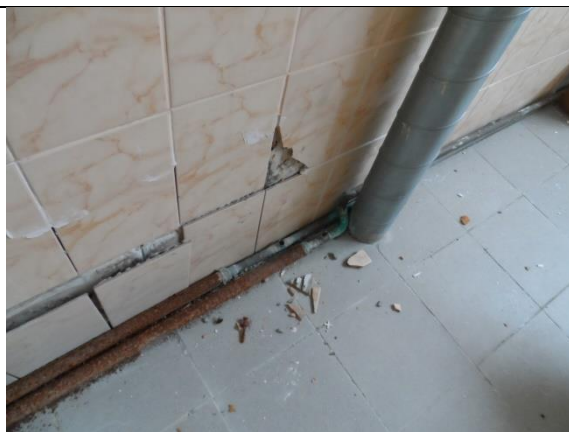
Ēkas apkures sistēmā ir uzstādīti tērauda plāksņu radiatori. Tērauda un vara cauruļvadu pievadi ar siltuma regulatoriem un noslēgarmatūru. Atsevišķās ēkas telpās radiatoru ir demontēti. Radiatori ir ar mehāniskiem bojājumiem (4.5.1.-4.5.4. att.).

Ēkas apkures radiatoru un to pievadu tehniskais stāvoklis ir **neapmierinošs**.

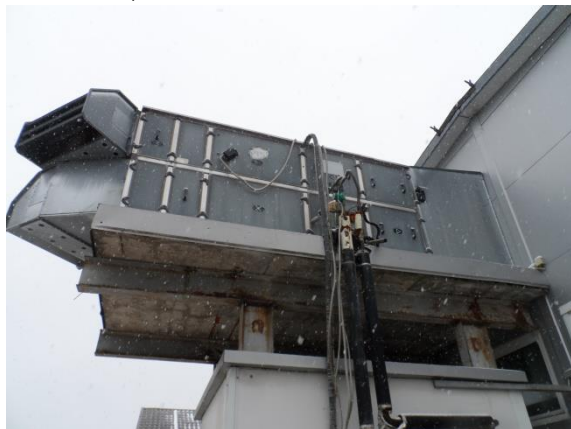
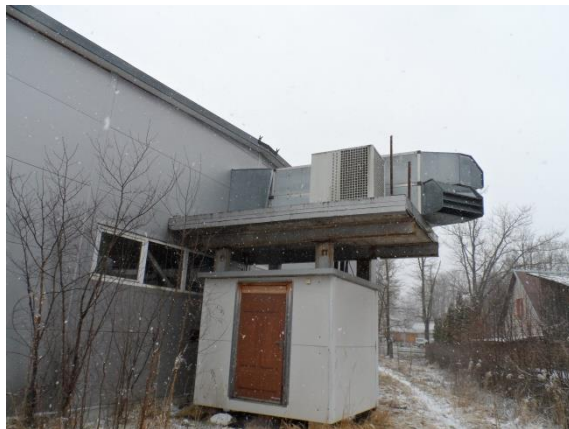
Ēkai ir izbūvēta gaisa ventilācijas sistēma. Pie ēkas fasādes ir uzstādīta ventilācijas iekārta ar pieplūstošā gaisa uzsildīšanas kaloriferi un dzesētāju. Ventilācijas iekārta netiek darbināta. Apsekošanas veicēja rīcībā nav informācija par ventilācijas iekārtas regulārās apkopes veiktajiem darbiem. Iekārta netiek ekspluatēta normatīvajos aktos noteiktajā kārtībā (4.6.1., 4.6.2. att.).

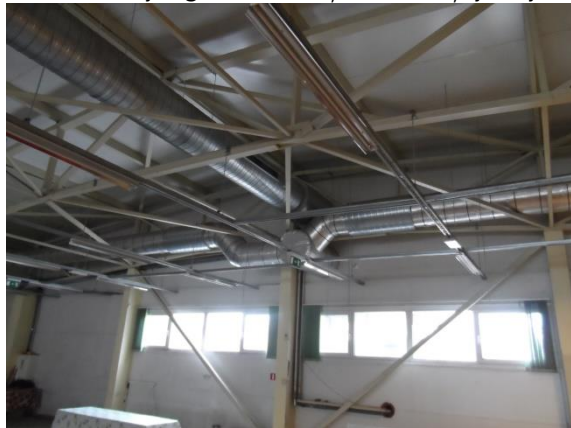
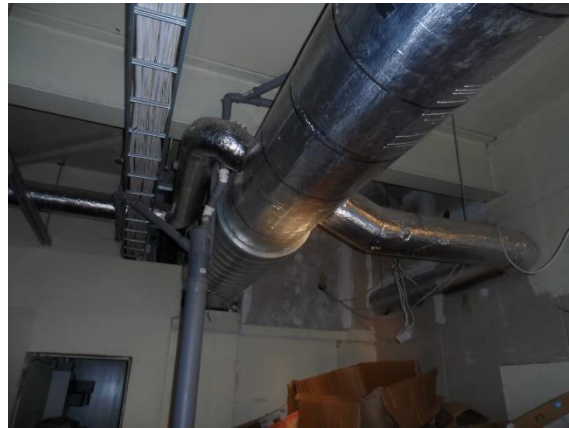
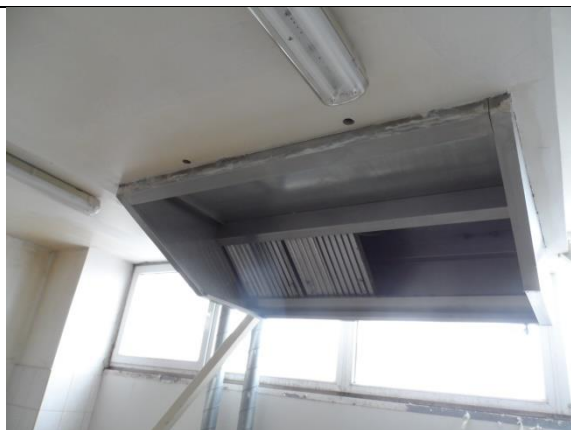
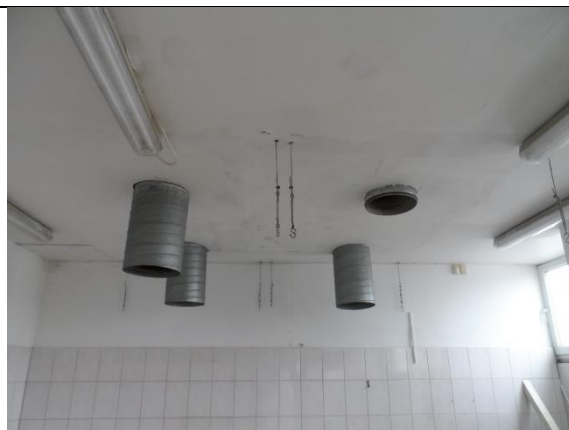
Ēkas iekšējie gaisa cauruļvadi ir daļēji bojāti (4.6.3.-4.6.6. att.).

Ēkas ventilācijas sistēmas tehniskais stāvoklis ir **neapmierinošs**.

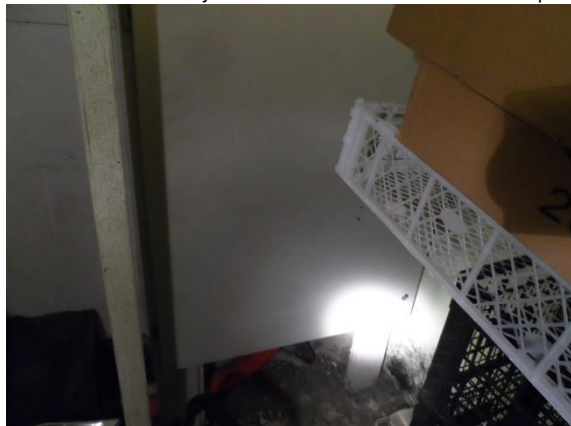
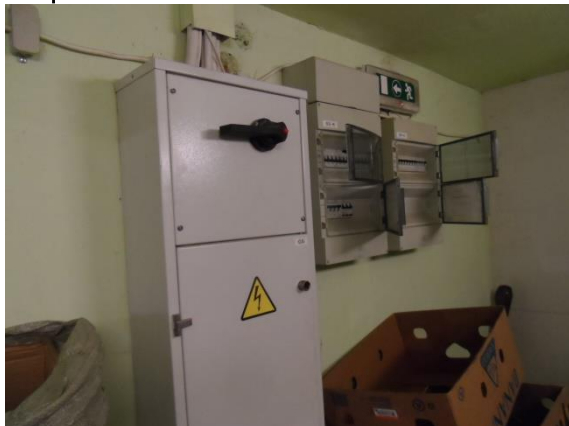
Ēka ir pieslēgta pilsētas elektriskajiem tīkliem telpu apgaismošanai, sadzīves elektrotehnisko iekārtu un citu nepieciešamo elektroietaišu pieslēgšanai atbilstoši elektrisko normatīvu prasībām (4.9.1., 4.9.2. att.).

Elektroinstalācijas tehniskais stāvoklis kopumā ir **apmierinošs**.

Saskaņā ar Ministru kabineta 2016. gada 19. aprīļa noteikumu Nr. 238 "Ugunsdrošības noteikumi" 56. punktu elektroinstalācijas (tai skaitā zemējuma un zibensaizsardzības ierīces) pārbaudi veic reizi 10 gados. Šo pašu noteikumu 57. punkts nosaka, ka par elektroinstalācijas izolācijas pretestības, cilpas "fāze-nulle" pilnās pretestības, zemējumietaisies pretestības, zemējumvada nepārtrauktības saites un zibensaizsardzības sistēmas pārbaudes rezultātiem noformē pārbaudes aktu. Apsekošanas veicēja rīcībā nav informācijas par ēkas elektroinstalācijas (tai skaitā, zemējuma un zibensaizsardzības ierīces) pēdējo pārbaudi. Ja pārbaudes nav veiktas, tās jāveic normatīvajos aktos noteiktajā kārtībā.
