**TEHNISKĀS APSEKOŠANAS AKTS**

**DZĪVOJAMAI ĒKAI,**

**ATMODAS IELA 5, AIZPUTE.**

**Aizpute, 2020.gada 06. aprīlī.**

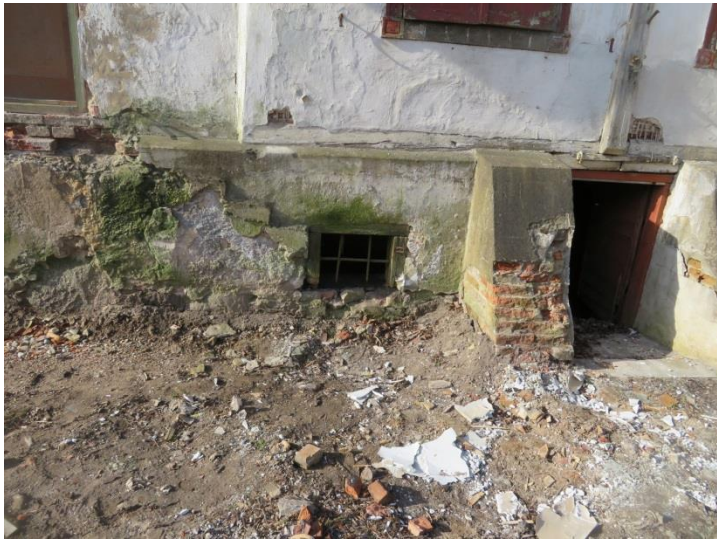
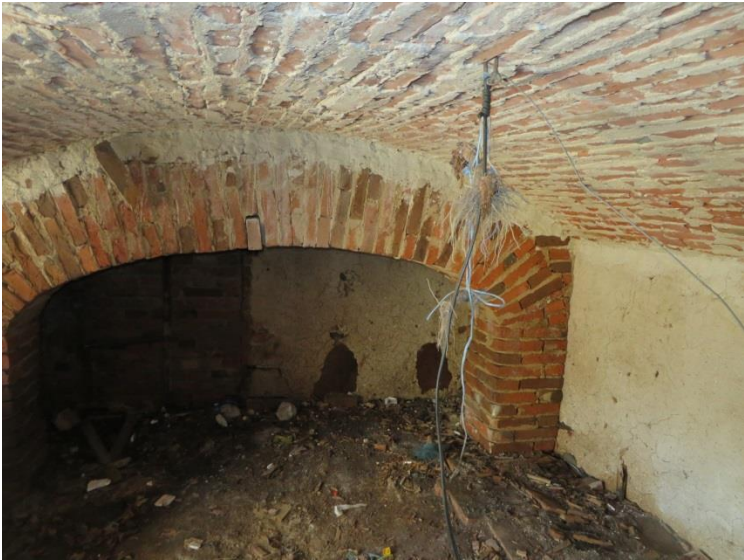
| | Apsekošanas objekta vai apsekošanas priekšmeta nosaukums. Īss konstatēto bojājumu un to cēloņu apraksts, tehniskā stāvokļa novērtējums atsevišķiem būves elementiem, konstrukciju veidiem, būves daļām. Atbilstība normatīvo aktu prasībām | Tehniskais nolietojums (%) |
|---|---|---|
| 4.1. | <p>pamati un pamatne- ēkas pamati būvēti- ķieģeļu/ akmens mūris. Cokols pietiekami augsts ~ 600-900mm virs apkārtējās grunts:</p> <p>Pagrabā pamati bez vizuāli redzamām deformācijām:</p> <p>Sētas pusē cokola apmetums daudzviet atlobījies. Ilgu laiku sētas pusē uzkrājies iespaidīgs uzslāņojums, kas uz apsekošanas momentu daļēji aizvests.<br/> Horizontālā hidroizolācija attiecīgā laikmeta būvēm</p> | <p>Pamati- 45%<br/> Horizontālā un vertikālā hidroizolācija- 50%;<br/> lietussūdens atvadapmale- 100%</p> |

| | <p>tika veidota ar rupjas javas palīdzību pamatu mūrī. Uz apsekošanas momentu konstatēts pagrabs nelielā apjomā. Pagrabā iespējams nokļūt no sētas puses. Vizuāli netiek konstatētas ēkas pamatu deformācijas. Ap ēku nav izbūvēta lietussūdens atvadapmale. Ēkas ārsienu aizsardzība pret mitrumu daļēji nepietiekama. Izteikti ēkas „koka karkasa” apjomam. Esošais apmetums ar plaisām fasādes apmetumā. Kopumā ēkas pamati daļēji apmierinošā tehniskā stāvoklī.</p> | |

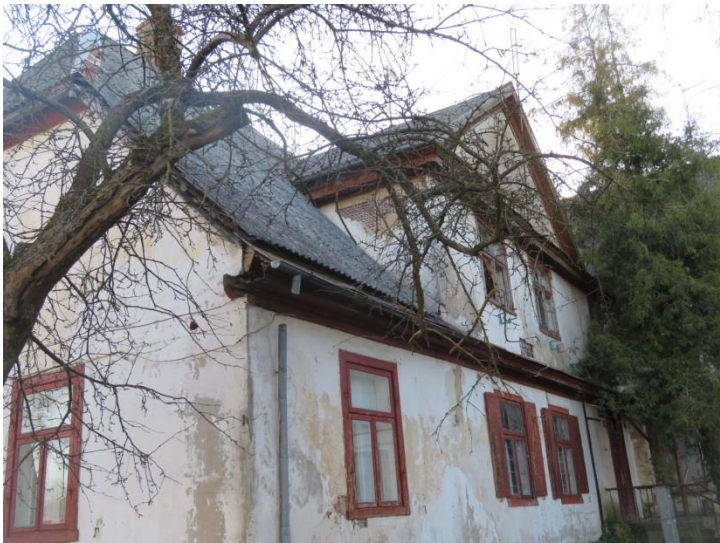
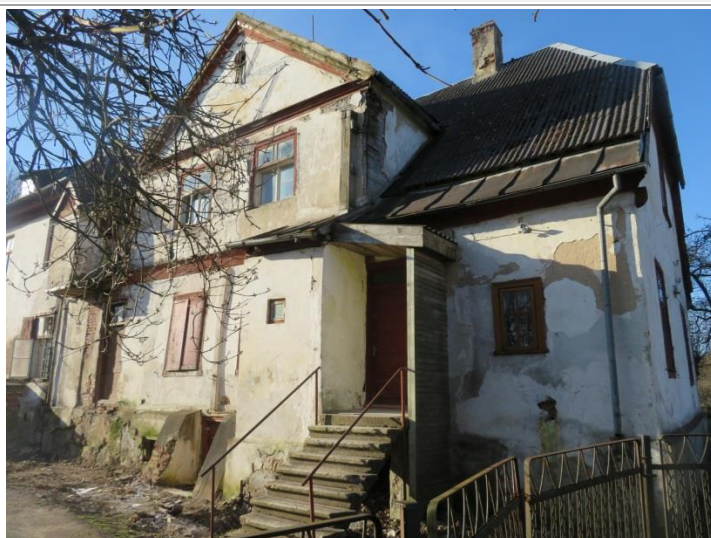
| 4.2. | <p><b>Kā jau iepriekš teikts, dzīvojamā ēka būvēta 2 „piegājienos”.</b></p> <p><b>Kā pirmā uzbūvēta koka guļšķautņu ēka, kas apmesta uz skaliņu sieta. Jau no būvniecības sākuma koka karkasa ēkai izbūvēti mezonīmi, kas iesniedzas ēkas jumtā:</b></p> | <p><b>Nesošās sienas-50%; ailu pārsedzes-55%</b></p> |

**Nesošās garensienas apmestas uz skaliņu sieta, apmetums ar daudzām plaisām, vietām apmetums atlobījies. Pieļauju, ka vietām daļēji bojāts apakšējais vainags- tas būtu jāprotezē. Ailu pārsedzes atbilstoši koka karkasa (gulšķautņu) ēku izbūves tehnoloģijai. Ailu pārsedžu balstvietas bez redzamām deformācijām (saplaisājis apmetums).**

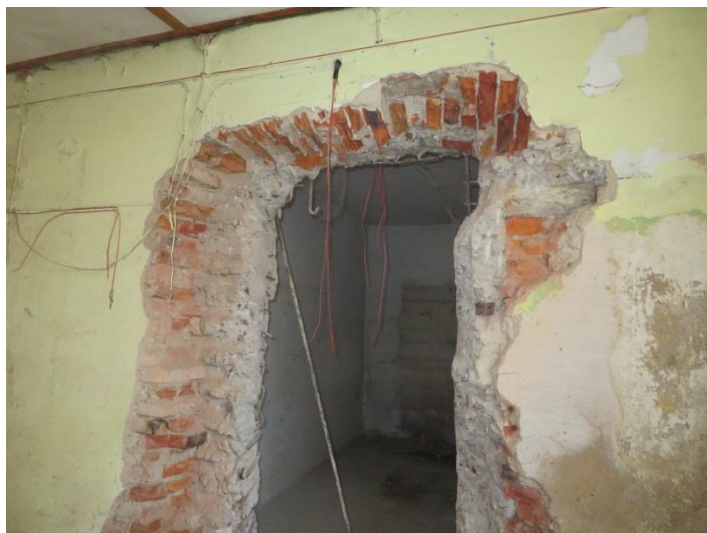
**Jau izbūvējot mūra ēkas apjomu, tanī izbūvēta „naudas glabātuve” ar 2,5 ķieģeļu biezām sienām, monolītā betona grīdu un pārsegumu:**

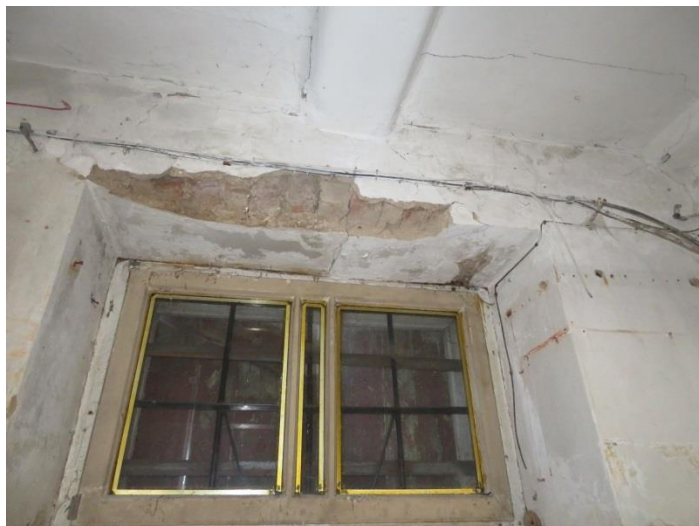
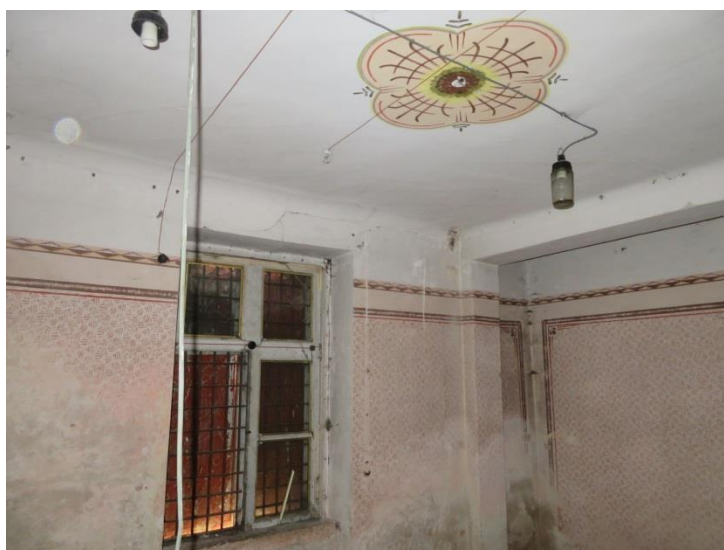
**Mūra ēkas sienas bez vizuāli redzamām deformācijām, to tehniskais stāvoklis daļēji neamierinošs. Ailu pārsedzes mūra ēkas apjomam „taisnās” ķieģeļu mūra, kur dažviet tās ar plaisām:**

**Kopumā ēkas (gan koka, gan mūra apjomam) nesošās sienas daļēji neapmierinošā tehniskā stāvoklī.**

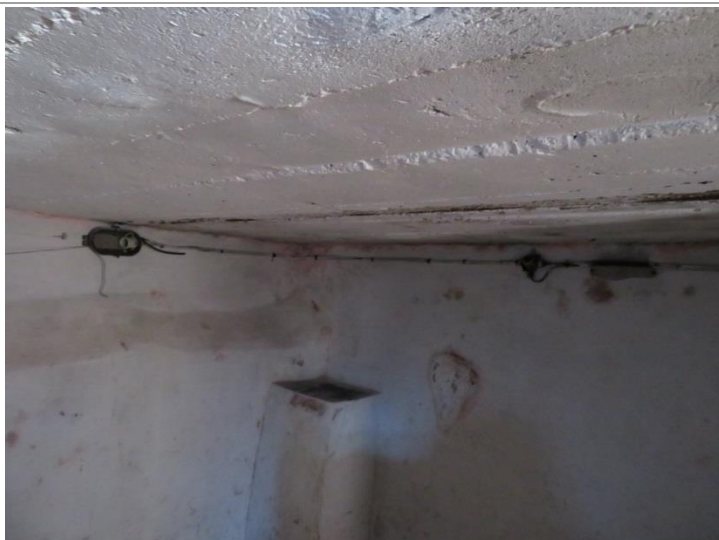
karkasa elementi: kolonnas, rīģeļi un sijas- **ēkā nav kolonnas, rīģeļi. Pagrabā zem „naudas glabātuves” metāla sijas, starp kurām monolītā dzelsbetona pārsegums:**

**Pārseguma sijas -45%;**

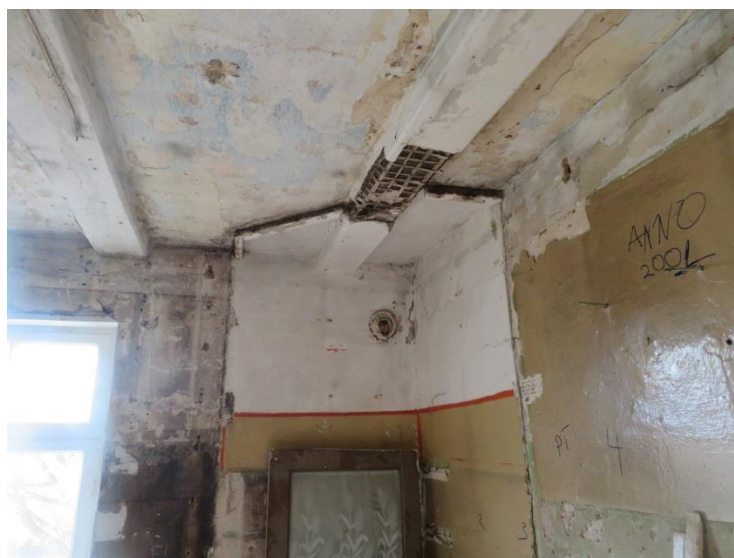
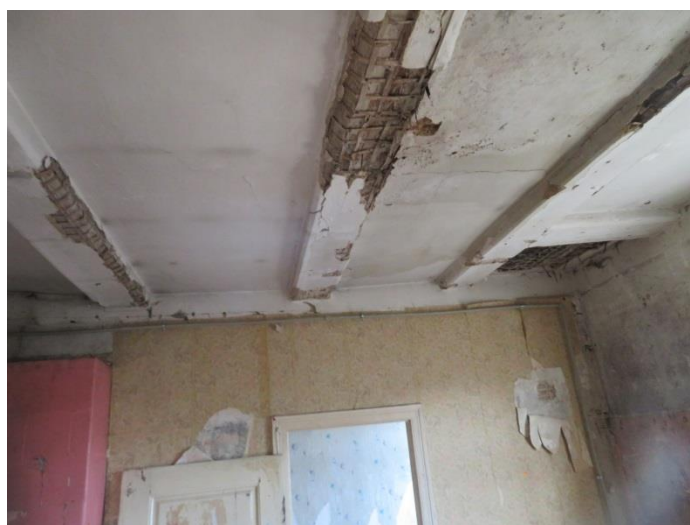
**Atsevišķās vietās apmetums atlobījies no koka sijām:**

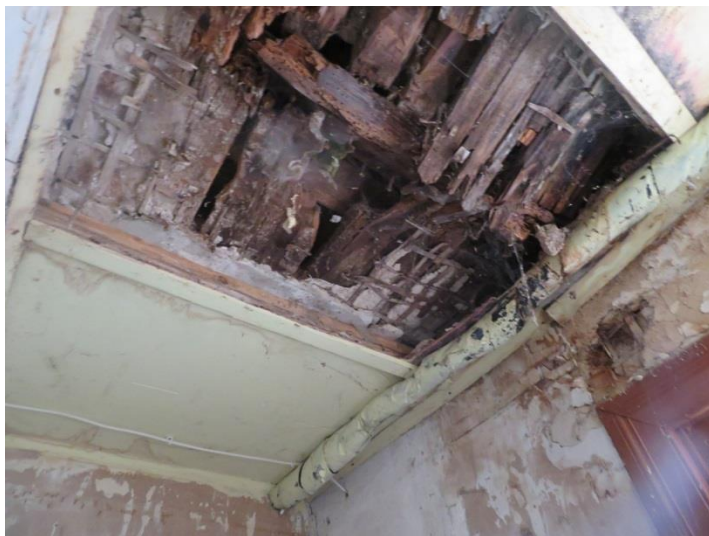
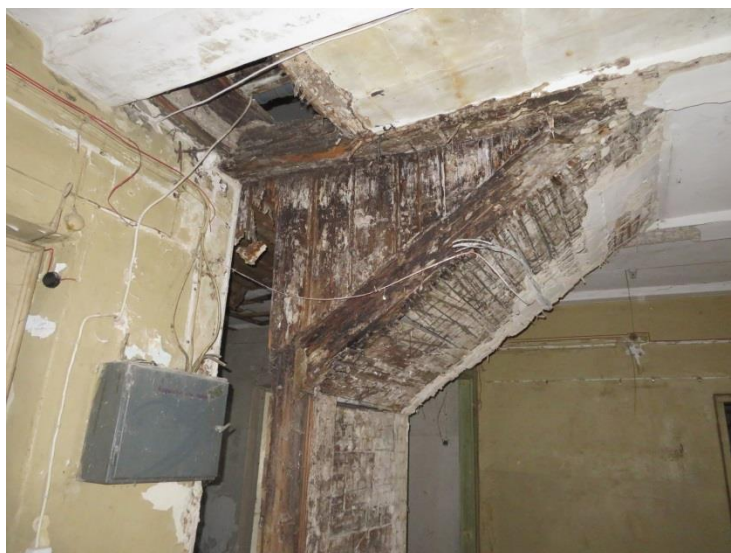
**Vietās, kur savulaik izbūvēti sanmezgļi, būtiski**

**bojājumi „melnajos” griestos:**

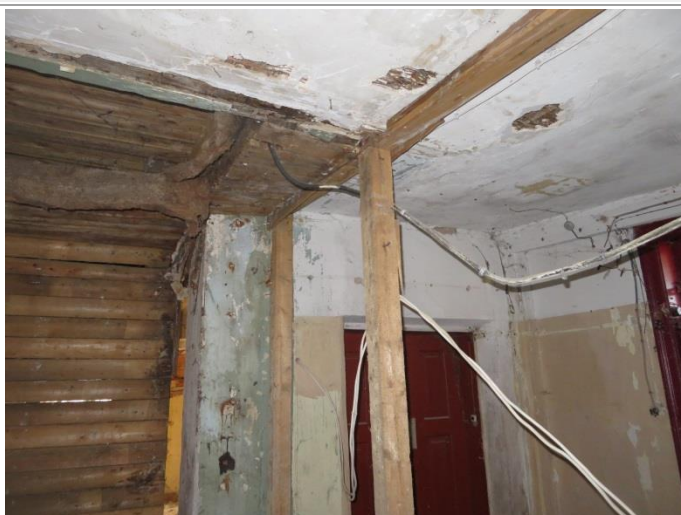
**Savukārt pie ieejas no Atmodas ielas puses, no būvniecības sākuma bijušas kāpnes uz 2.stāvu, kas bankas darbības laikā demontētas, bet pārseguma sijas pietiekami neprofesionāli „atbalstītas”:**

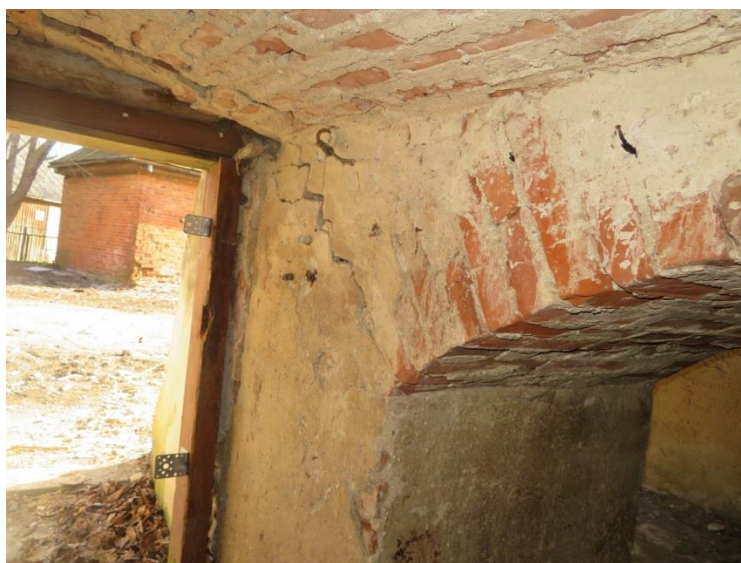
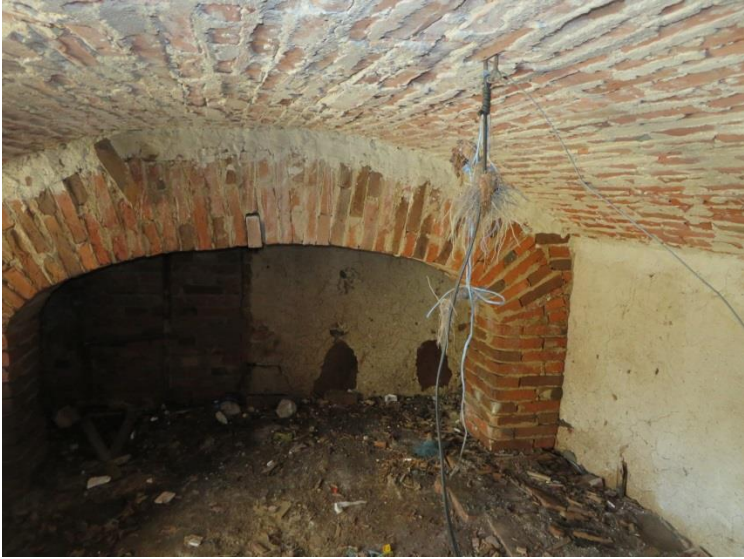
**Nelielajā pagrabā ķieģeļu mūra velvjveida pārsegums, kur pagraba abos galos iespaidīgas velves. Izmūrētajām velvēm plaisas, „izkustējies” ķieģelis:**

| | <p><b>Pagraba ķieģeļu velvjuveida pārsegums tiek vērtēts, kā daļēji neapmierinošs.</b><br/> <b>Kopumā ēkas pārsegums tiek vērtēts kā daļēji neapmierinošs.</b></p> | |

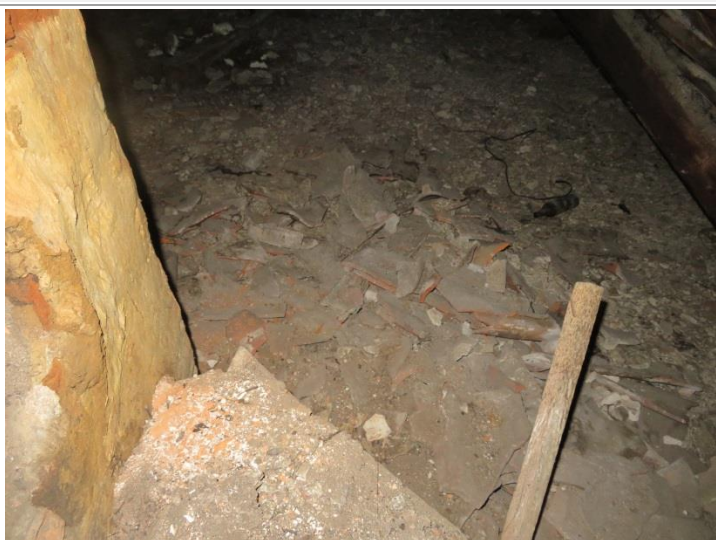
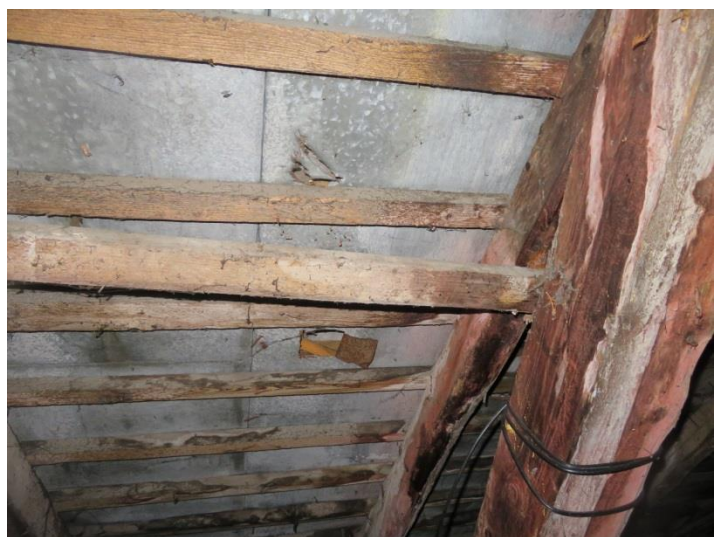
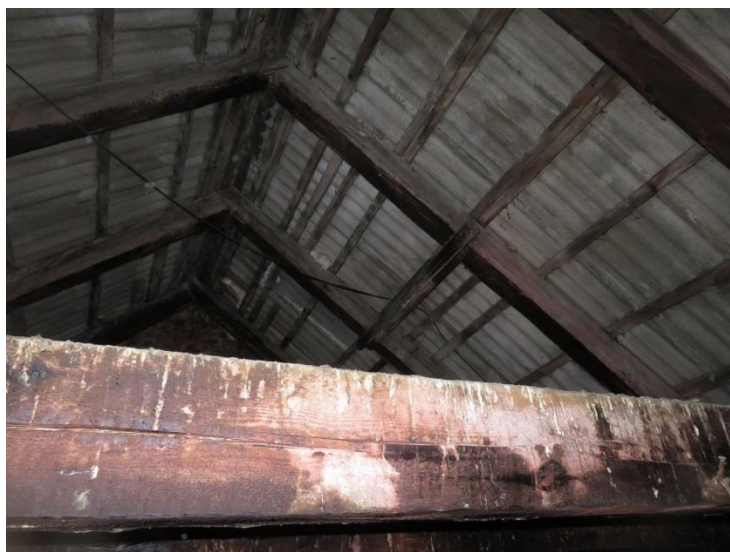
**Jumta segums no būvniecības sākuma visticamāk māla dakstiņi (sglabājušās dakstiņu lauskas bēniņos).  
Ekspluatācijas laikā jumta segums izbūvēts no cinkota valcēta skārda, padomju laikā ieklāts azbestcements šifera jumta segums:**

**60% jumta hidroizolācija;  
Lietus ūdens noteksisstēma-50%**

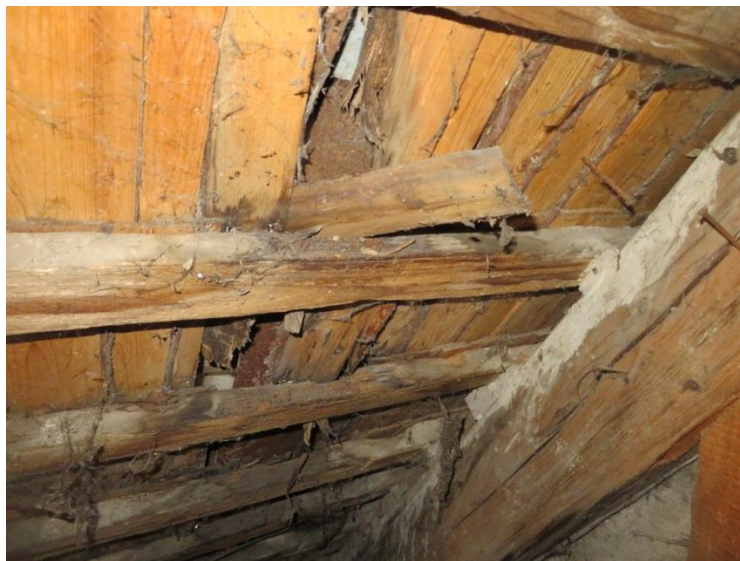
**Jumta seguma pamatne gan apzāģētu dēļu klājs, gan koka latas. Vietām jumta pamatne ar trapes bojājumiem:**

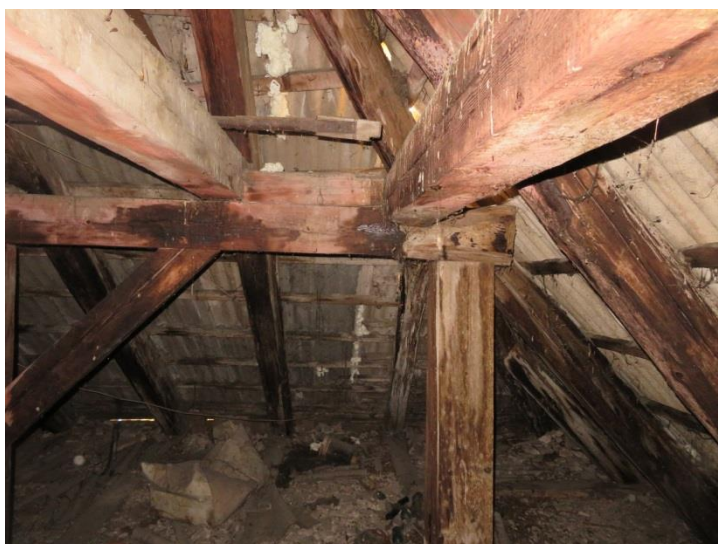
**Bēniņu telpā nepietiekama gaisa apmaiņa, uz koka konstrukcijām mitruma plankumi:**

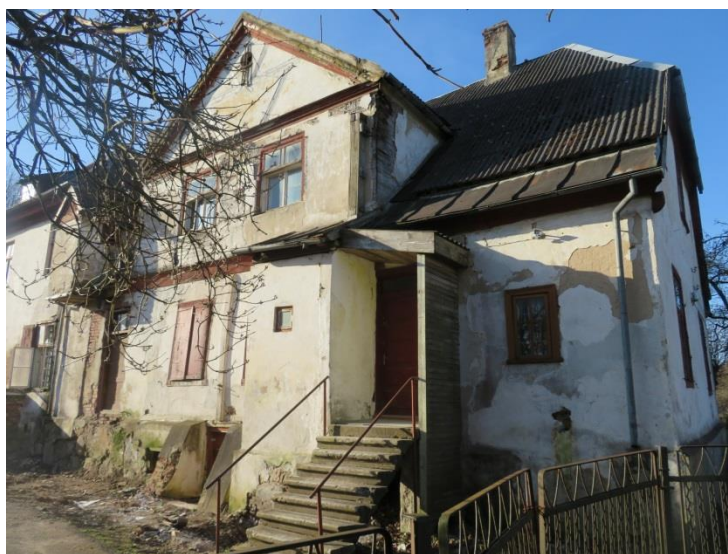
**Sētas pusē monolītā dzelzsbetona lievenis ar 8 pakāpieniem, metāla cauruļu marga, lievenis daļēji neapmierinošā tehniskā stāvoklī:**

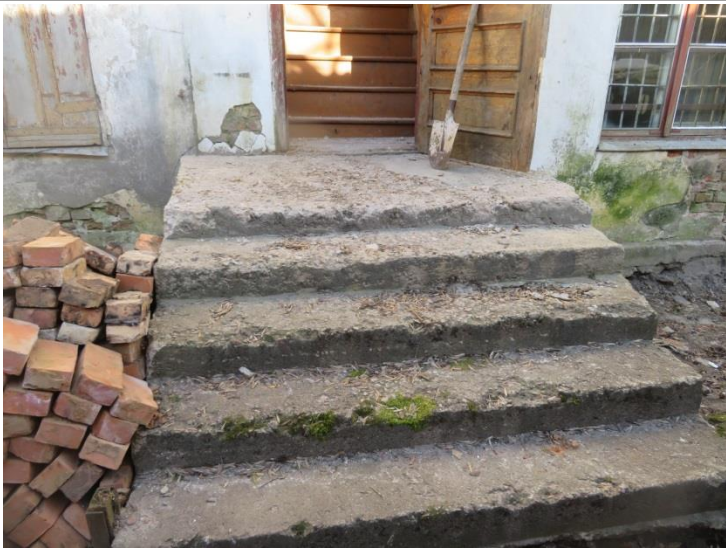
**Sētas pusē monolītā dzelzsbetona 5 pakāpienu lievenis pie uzejas kāpnēm uz 2.stāvu. Lievenis bez margām, tā tehniskais stāvoklis neapmierinošs:**

**Lieveni- 55%**

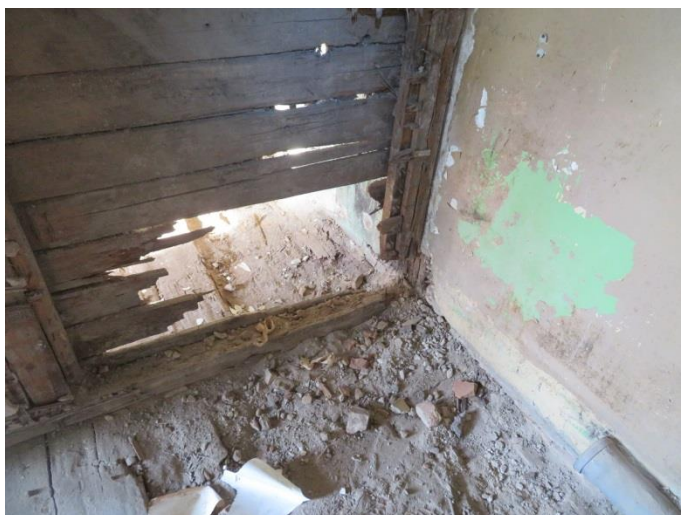
**Vietām koka starpsienas ar trupes bojājumiem:**

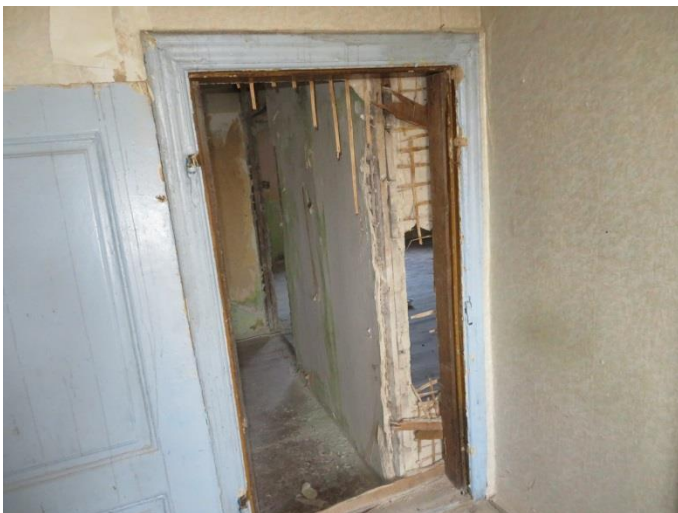
**Ēkas ekspluatācijas laikā veikta jaunu starpsienu izbūve, t.sk. pilnīgi neloģiska- starpsienas izbūvējot pretī durvīm:**

| <b>Starpsienas daļēji neapmierinošā tehniskā stāvoklī.</b> | | |

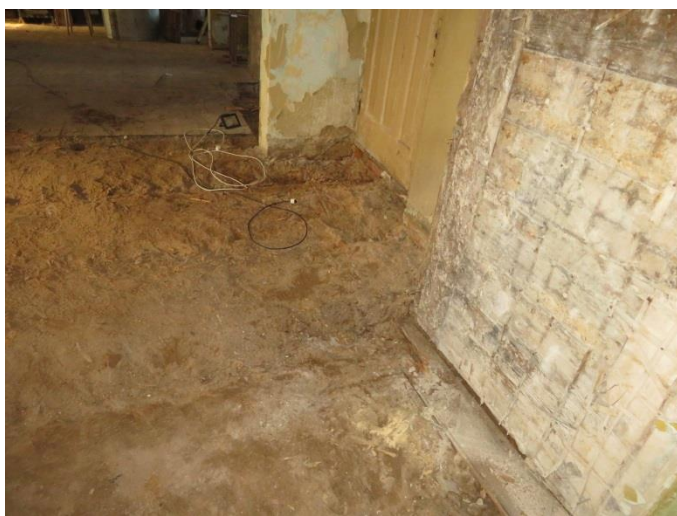
| 4.12. | <p>Grīdas- ēkā grīdas segumi 2.stāvā koka dēļi. Tie praktiski no būvniecības sākuma. Ilgajā ekspluatācijas laikā vairākās vietās 2.stāva grīda „nosēdusies.”</p> <p>Ēkas 1.stāvā esošās grīdas praktiski demontētas- grīdas dēļi un palikņi ar trapes bojājumiem:</p> | <b>1.stāvā- 65%;</b><br><b>2.stāvā- 55%</b> |

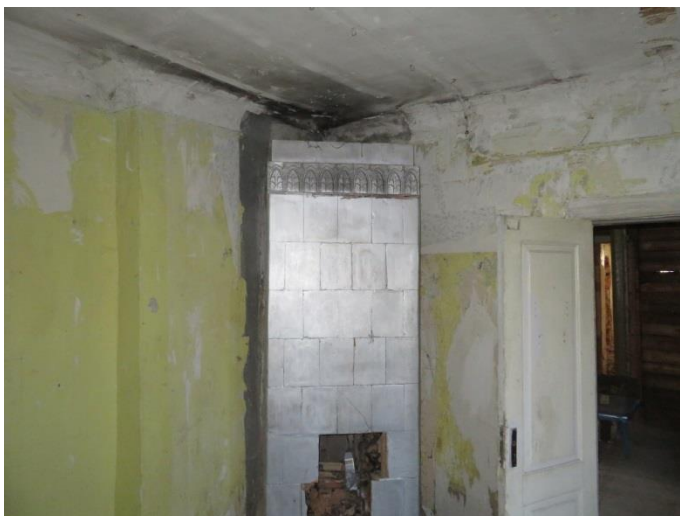
**apkures krāsnis, virtuves pavardi, dūmeņi- ēkā esošās  
apkures krāsnis ar izlauztām kurtuves durvīm:**

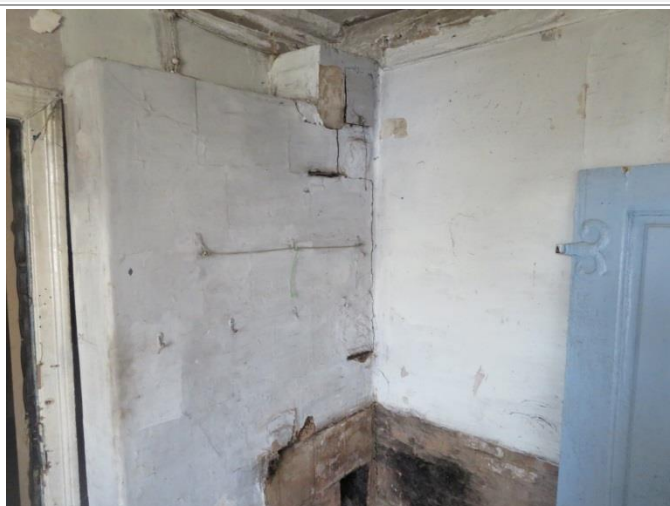
**2.stāva savulaik izbūvētie virtuves pavardi pilnībā  
demonvēti. Saglabājušies siltummūri ar plaisām:**

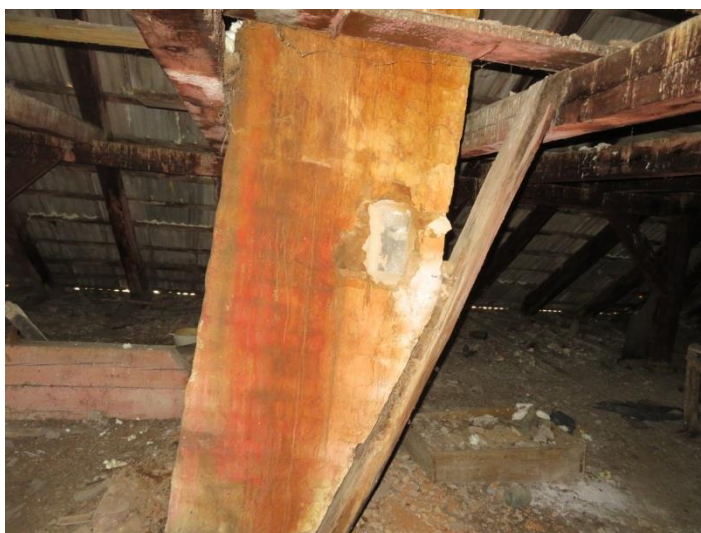
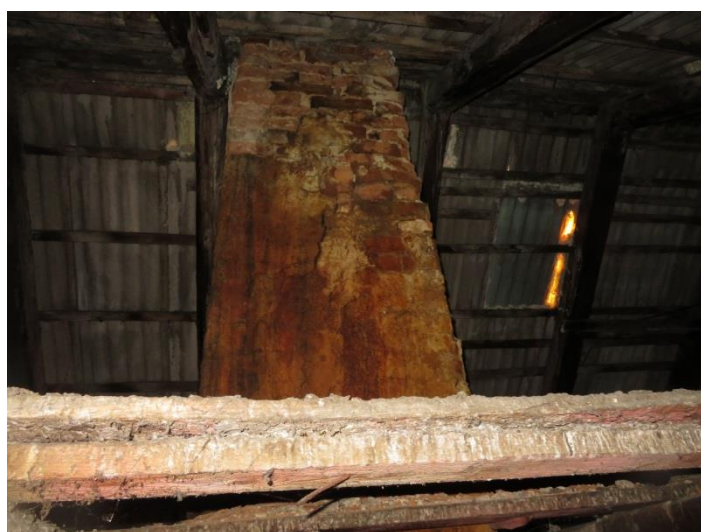
**Bēniņos esošie dūmeņi ar plaisām un notecējumiem:**

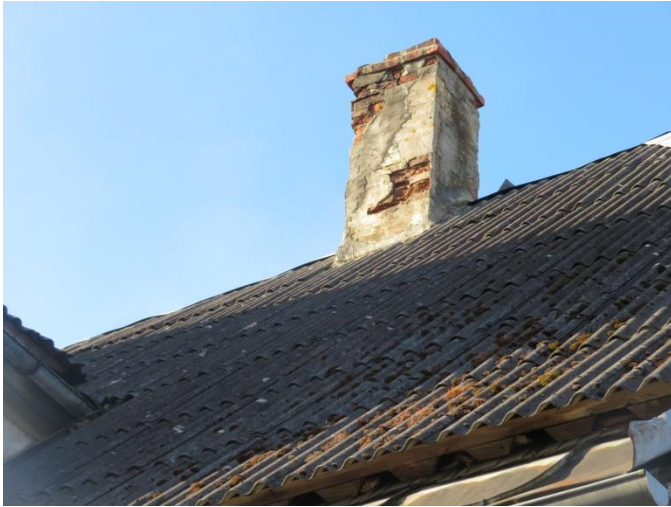
**Ēku nav iespējams apkurināt.  
Virs jumta esošie dūmeņi ar daļēji izbirusām ķieģeļu**

| | šuvēm, daļēji izdrupušiem ķieģeļiem: | |
