| <p>Objekts:</p> <p>Adrese:</p> <p>Būves klasifikācija<br/>(MK not. Nr.326):</p> | <p><b>Daudzdzīvokļu māja</b></p> <p>Rēzeknes ielā 15A, Daugavpils</p> <p>1122 (Daudzdzīvokļu māja)</p> |

## **TEHNISKĀS APSEKOŠANAS ATZINUMS**

Daudzdzīvokļu māja, zemes vien.kad.apz. 0500 008 1009, Rēzeknes ielā 15A,  
Daugavpils

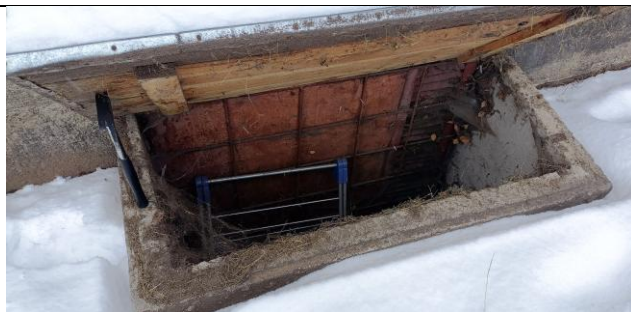
1.att. Pagraba gaismas bedru sienas slikts stāvoklis

- Atjaunot / remontēt bedres sienas ar remontjavu un ierīkot vertikālo hidroizolāciju. Tehnisko stāvokli skatīt 2.pielikumā

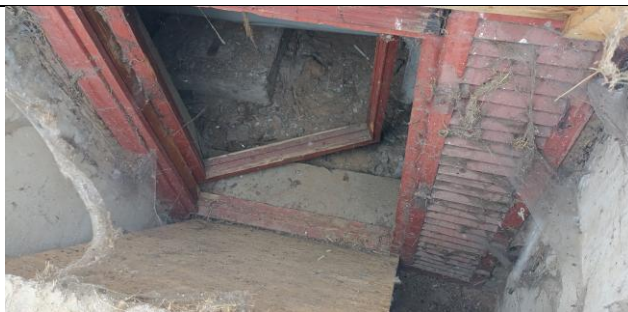
2.att. Pagraba gaismas bedru sienas slikts stāvoklis

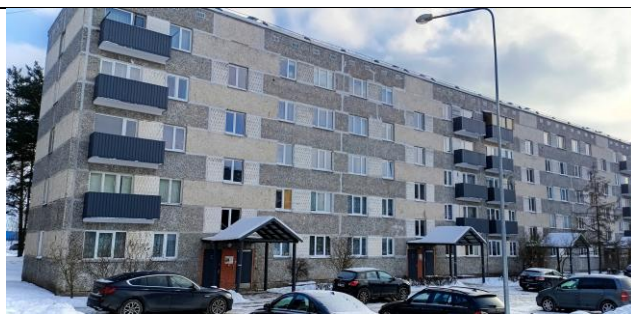
Ēkas nesošajās ārsienās visās fasādes plaknēs konstatēti lokāli bojājumi. Plaisas nepārsniedz 5mm biezumu. Fasādes bojājumu vietās tika veikta pamatnes novērtēšana ar kļaudzināšanas un skrāpēšanas metodēm.

3.att. Plaisas uz fasāžu sienām

1. Veikt injekcijas sienu plaisās ar speciālu šim mērķim paredzētu sastāvu, piem." Epasit einpressmörtel", vai analogu bezrukumaaizpildošu javu. Pirms nākošo darbu uzsākšanas, pagaidīt līdz injecētā java ir sasniegusi nepieciešamo stiprību.

2. DESOI spirālenkurus vai analogus ievietot iepriekš izurbtos caurumos sienās uz speciālās DESOI spirālenkuru javas. Nodrošināt >400mm enkurojuma garumu.

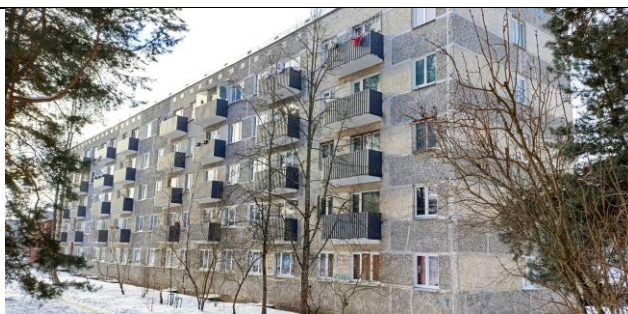
4.att. Plaisas uz fasāžu sienām
