## Tehniskās apsekošanas atzinums

**Daudzdzīvokļu māja, kadastra Nr. 4201 005 0802,  
Niniera iela 4, Cēsis, Cēsu nov., LV-4101**

**SIA "CDzP", 2023. gada 22. februāris, līgums Nr. TA/01-02/2023**

Atzinums izsniegts 2023. gada 29. martā

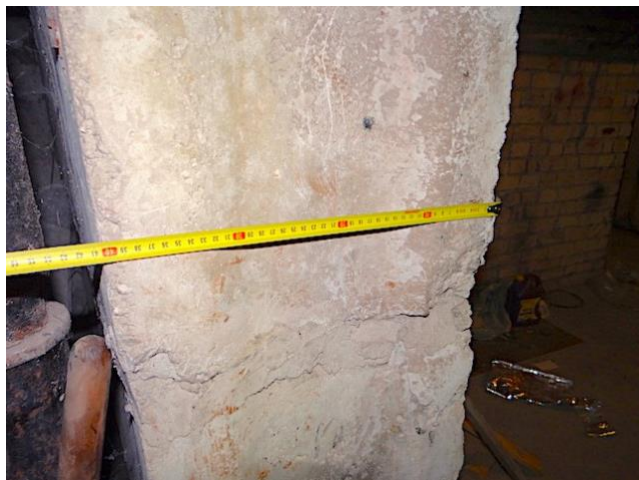
Zem dzīvojamās mājas ķieģeļu mūra šķērssienām konstatētas pagraba sienas – lentveida pamati izbūvēti no saliekamā dzelzsbetona 400 mm bieziem gatavelementiem, jeb pamatu blokiem ar monolītbetona posmiem (att. Nr. 3). Bloka augstums 600 mm. Pamatu atsegšana (šurfēšana) netika veikta, tāpēc pamatu iebūves dziļumu var tikai aplēst (2100-2300mm) no apkārtnes virsmas līmeņa, kas pēc pazīmēm ir pietiekami un atbilstoši normatīva prasībām.

3. att. Dzelzsbetona pamatu bloki

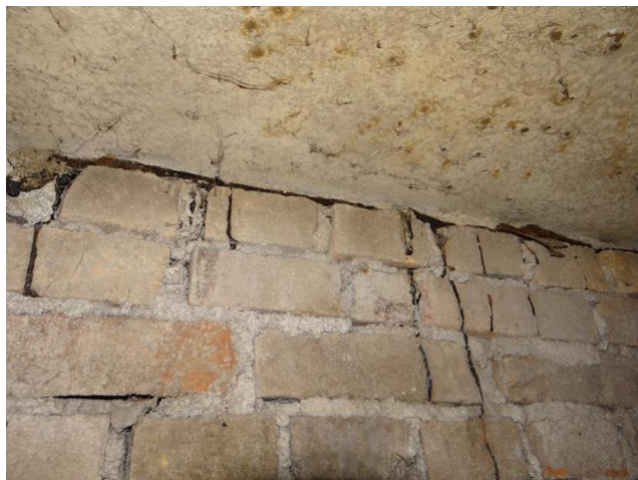
Informācija par inženierģeoloģiskajiem datiem nav saņemta. Visticamāk zem pamatu sienām ir izbūvētas arī saliekamā dzelzsbetona pamatu pēdas. No pagraba iekšpuses pamatiem – pagraba sienām nav veidota speciāla apdare. Virs ēkas pamatiem konstatēta ieklāta horizontālā hidroizolācija no ruberoīda un piķa mastikas, kas pārsvarā pilda savas funkcijas (att. Nr. 4). Horizontālā hidroizolācija saglabājusies no ēkas pirmsākumiem, vertikālā hidroizolācija nav konstatēta. Pamati nav siltināti. Pagraba telpās netika konstatētas mitruma pazīmes.

4. att. Horizontālā hidroizolācija

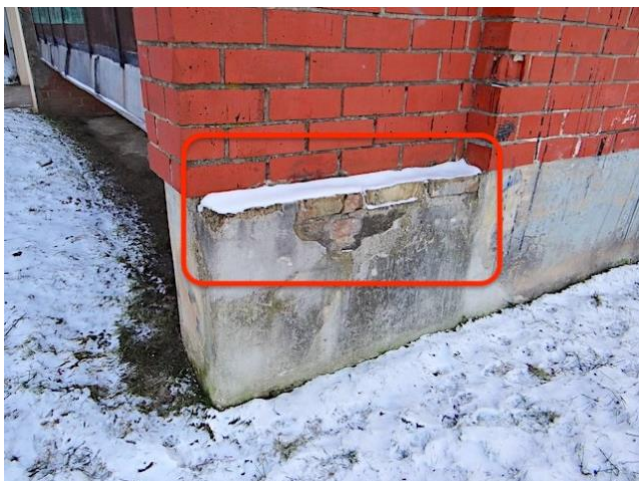
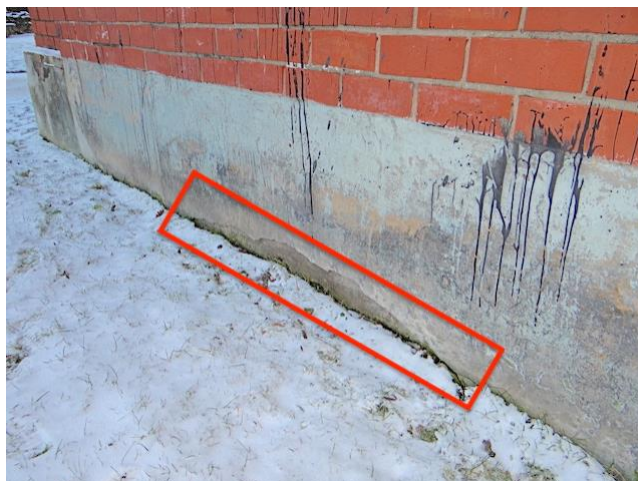
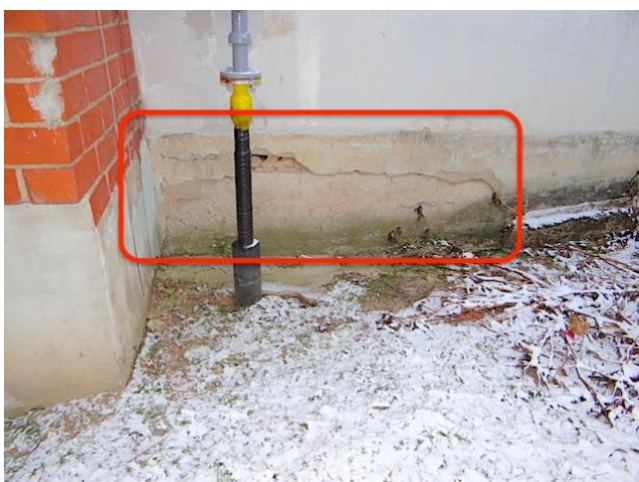
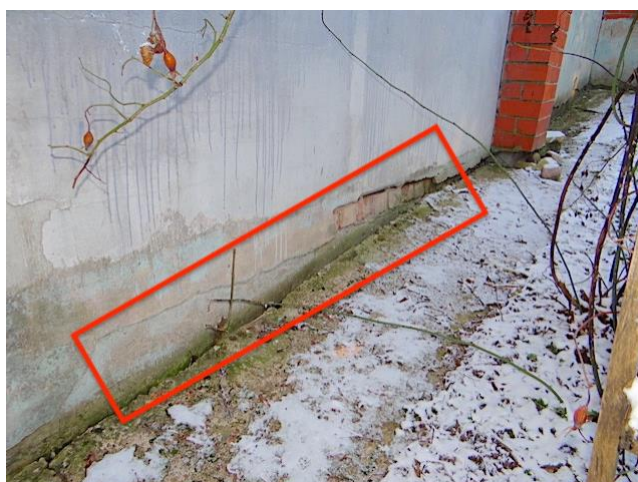
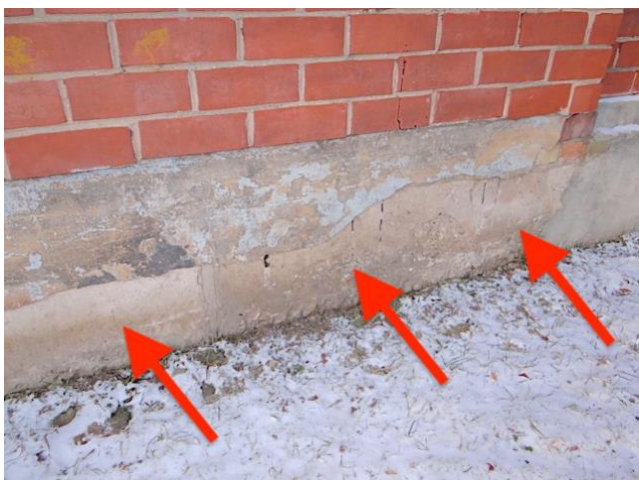
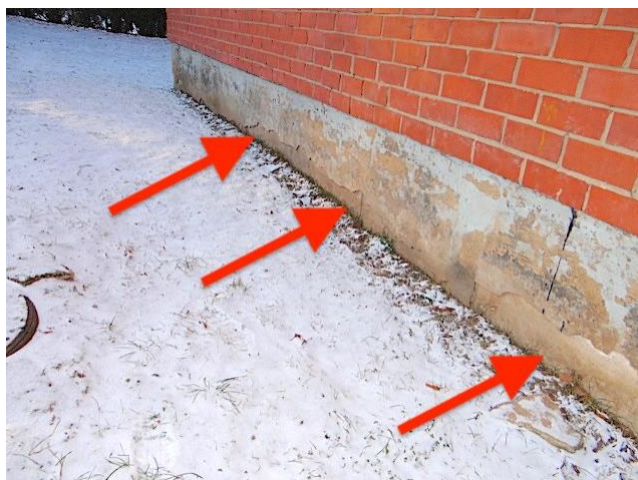
Dažviet cokolam ir novērojama apmetuma atslāņošanās (att. Nr. 5-10). Cokola apmetums ir **neapmierinošā** stāvoklī. Kā būtiskāko trūkumu virspamatu daļai var minēt tās samirkšanu un caursalšanu ziemas apstākļos, kas noved pie lieliem siltuma zudumiem 1. stāva dzīvokļos grīdas un ārsienas savienojuma vietā. Būves cokola aizsargapmale saplaisājusi, vietām izcilāta, vietām nogrimusi, vietām to klāj bioloģisks apaugums (att. Nr. 11-12). Ēkas apmales tehniskais stāvoklis vērtējams kā **neapmierinošs**. Siltināšanas projekta ietvaros iesaku paredzēt pagrabstāva ārsienas siltināšanu un betona vai betona bruģa cokola aizsargapmales izbūvi ar iespēju aizsargapmali pacelt augstāk, grunts līmenī. Nepieciešams veikt pasākumus lietuvu ūdeņu novadīšanai prom no pamatiem - ēkas apmales atjaunošanu.

5. att. Atslāņojies cokola apmetums

6. att. Atslāņojies cokola apmetums

7. att. Atslāņojies cokola apmetums

8. att. Atslāņojies cokola apmetums

9. att. Atslāņojies cokola apmetums

10. att. Atslāņojies cokola apmetums

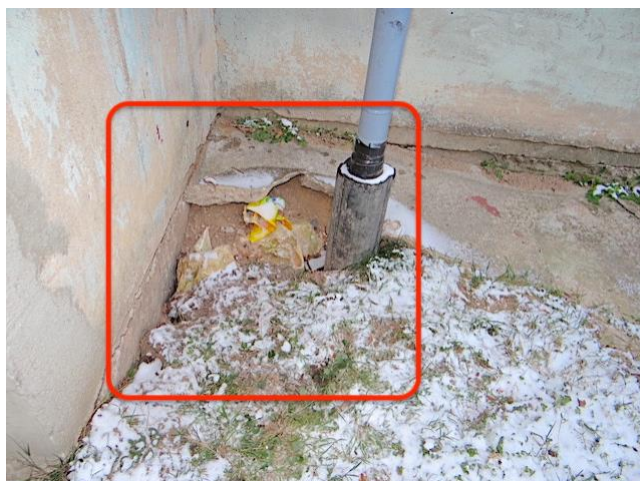
12. att. Salūzusi, nosēdusies un apaugusi aizsargapmale

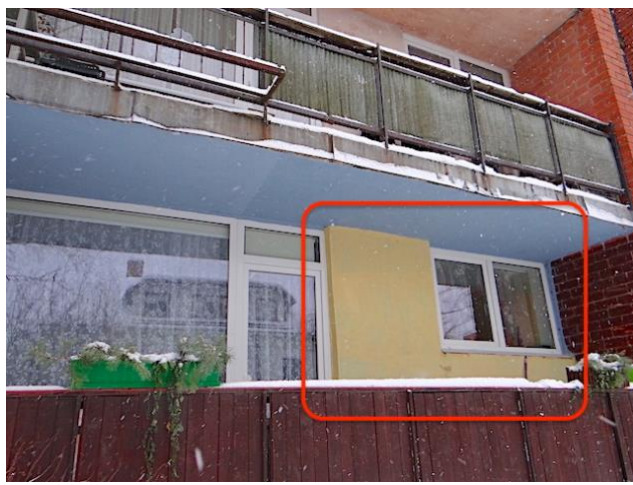
Dzīvokļos pašnesošās starpsienas veidotas no pusķieģeļi bieza ķieģeļu mūra. Pašnesošas ir arī koka dēļu starpsienas ēkas pagrabstāvā. Apsekotajai ēkai ir pašnesošie sienu paneļi, kas veidoti no 250mm bieza gāzbetona. Paneļi stiprināti pie nesošajām ķieģeļu šķērssienām - iemūrēti tajās. Konstruktīvi defekti pašnesošajām paneļu ārsienām netika konstatēti. Starp paneļiem, kur izvietotas logu un durvju ailas starpailu aizpildījums Austrumu un Rietumu pusēs veidots no gāzbetona bloku (220x500x500mm) aizmūrējuma, bet Rietumu pusē citviet visticamāk no koka karkasa ar stikla vates aizpildījumu un šifera loksne no ārpuses (att. Nr. 31-32). Aizmūrējums apmests un krāsots.

32. att. Gāzbetonu bloku aizmūrējums starp logiem ēkas Austrumu pusē

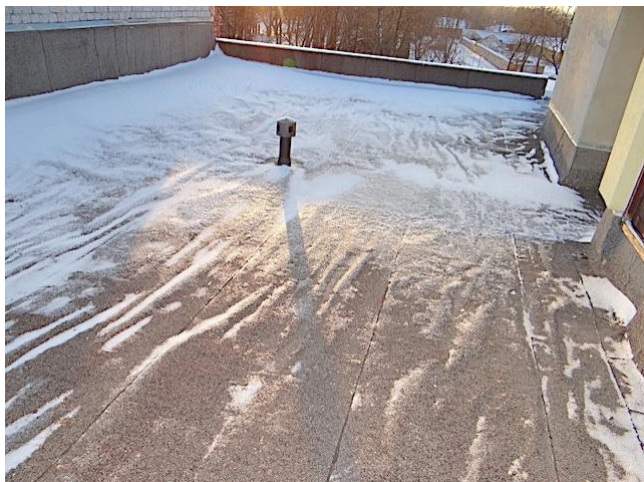
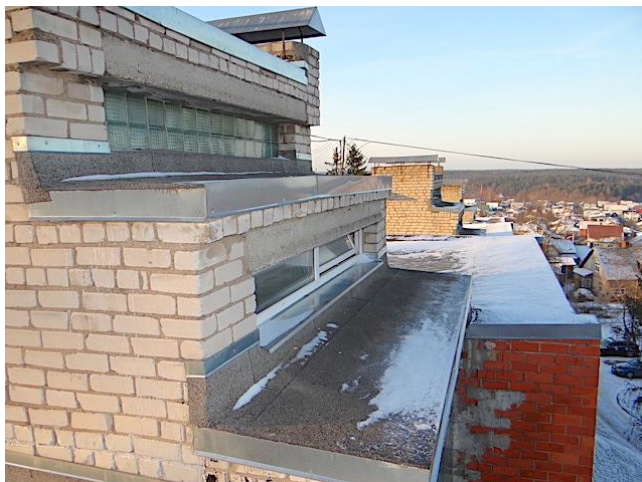
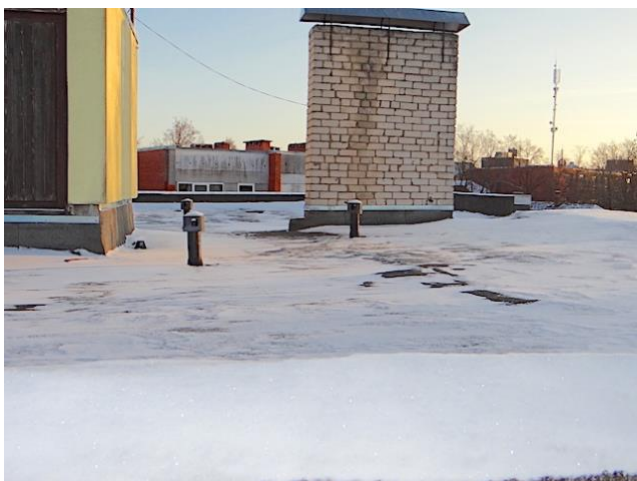
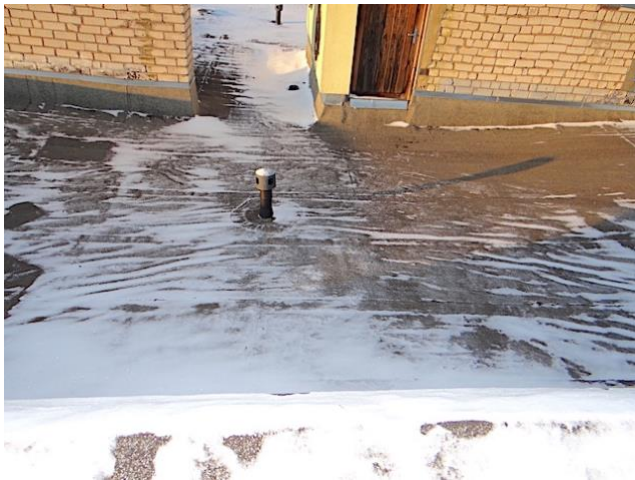
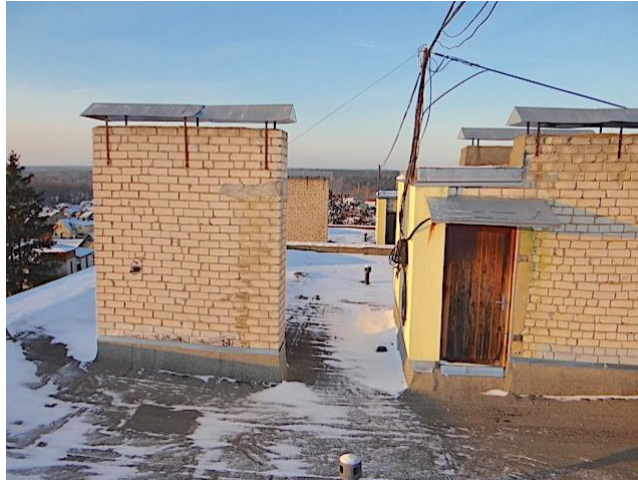
Jumta nesošā konstrukcija veidota no saliekamiem dzelzsbetona gatavelementiem – dobajiem paneļiem. Jumta klāja slīpumi viedoti ar izlīdzinošās kārtas biežumiem. Jumta segums – ruļļveida bitumena materiāls – ar liesmu uzkausējams ruberoīds (att. Nr. 33-38). Jumta seguma tehniskais stāvoklis **apmierinošs**. Jumta ūdeņi no plakanā jumta tiek savākti un novadīti pa iekšējām notekām. Dažviet lietusūdeņu savākšanas piltuvēm iztrūkst aizsargsiets (att. Nr. 36), kas var izraisīt cauruļvadu aizsērējumus. Nepieciešams atjaunot – uzstādīt iztrūkstošo aizsargsietu ūdeņu savākšanas piltuvēm. Drošības margas vai aizsargbarjeras pret nokrišanu no jumta nav konstatētas.

33. att. Jumta segums

34. att. Kāpņu telpas jumtiņi ar segumu.

35. att. Jumta segums ar aeratoru izvadiem, ventilācijas izvads

37. att. Junta segums

38. att. Junta segums, ventilācijas izvads un kāpņu telpas ārsienas

**Nepieciešama atsevišķa ventkanālu apsekošana un to novērtējums.** Ventilācijas kanāliem jānodrošina to tīrīšanu atbilstoši prasībām, veicot tīrīšanu regulāri.

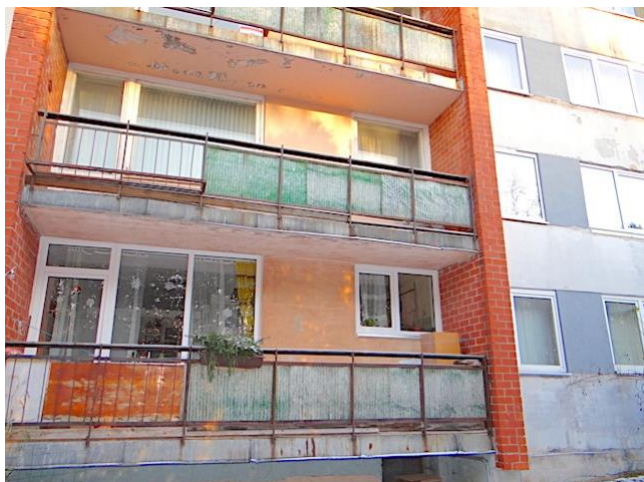
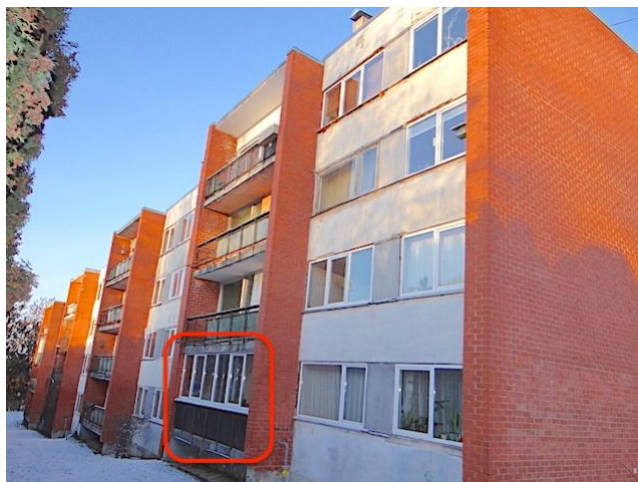
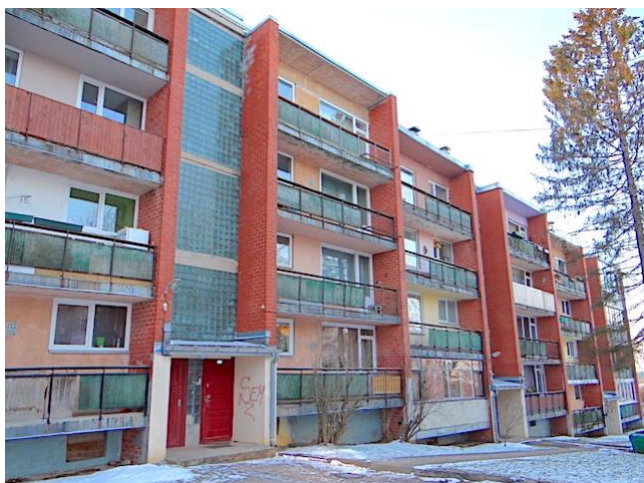
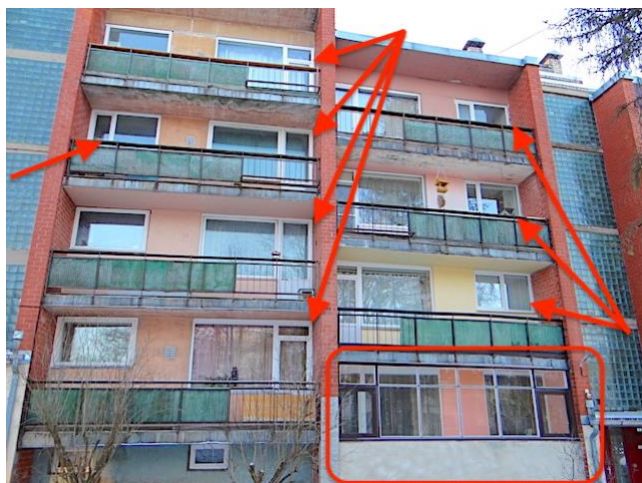
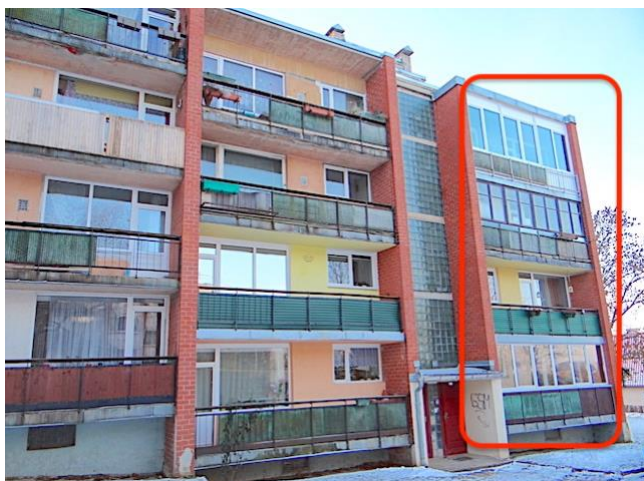
Lodžijas apsekotajai ēkai izvietotas visas ēkas Austrumu un Rietumu fasādēs (att. Nr. 39-43). Lodžijas veidotas no dzelzsbetona dobajiem paneļiem, kas stiprināti izvirzītās ēkas mūra sienās. Šobrīd pārseguma paneli ir ar pietiekamu nestspēju. Margas veidotas no metāla stiprinājumiem un metāla leņķdzelžiem. Kā nosedzošais ekrāns izmantotas viļņotas stiklašķiedras loksnes, dažviet cits materiāls (att. Nr. 43). Atsevišķas lodžijas aizstiklotas (att. Nr. 40; 42-43). Lodžiju pārseguma paneļos vērojams atslāņojusies stiegrojumu aizsargkārtā un korodējis stiegrojums (att. Nr. 44). Pārsegums bez izteiktām deformācijām un tā tehniskais stāvoklis vērtējams kā apmierinošs. Vairogu apdare nolietojusies, nepievilcīgs izskats, kā arī vietām bojātas vairogu apdares loksnes. Nav vienota aizstikloto lodžiju logu daļījuma, kā arī lodžijās novērojami nomainīti logi ar dažādu daļījumu (att. Nr. 39; 42). Nav informācijas, vai lodžiju aizstiklošana ir saskaņota ar novada būvvaldi.

39. att. Lodžijas Rietumu fasādē, dažādi logu daļījumi

40. att. Aizstiklota lodžija Rietumu fasādē

41. att. Lodžijas Austrumu fasādē

42. att. Lodžijas Austrumu fasādē, dažādi logu daļījumi

43. att. Aizstiklotas lodžijas Austrumu fasādē, dažāda vairogu apdare

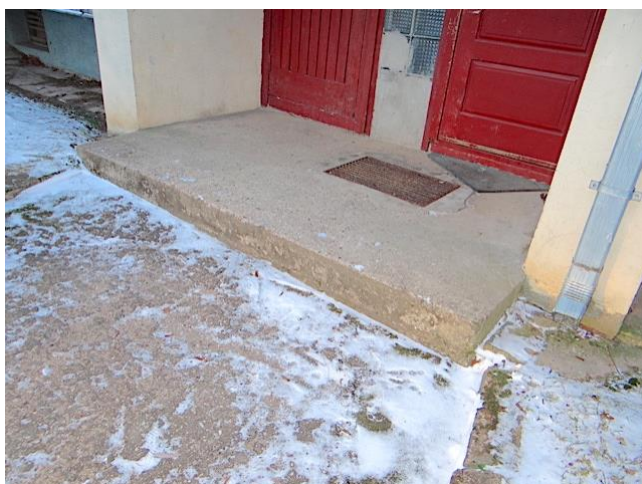
Ēkas ieeju mezglu lieveņi izbūvēti monolīti betona pakāpieni (att. Nr. 45-46). Laika gaitā lieveņi nedaudz ieplaisājuši, izbūvēti ar dažādiem augstumiem. Kopumā ieeju mezglu lieveņi ir **apmierinoša** tehniskā stāvoklī.

46. att. Ieejas lieveņis

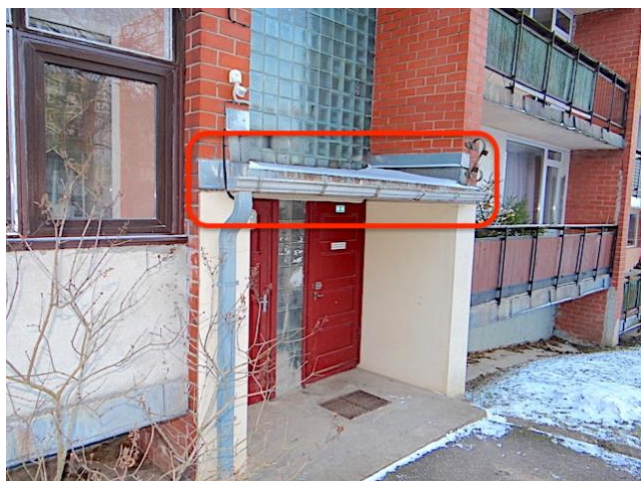
Ēkas ieeju lieveņiem ir izveidoti dzelzsbetona jumtiņi, kas līdzīgi lodžiju pārsegumiem stiprināti izvirzītās ēkas kāpņu telpu mūra sienās (att. Nr. 47). Vietām jumtiņu apakšā ir novērojami defekti - betona izdrupumi (att. Nr. 48). Jumtiņu segums – bitumena ruļļu materiāls. Jumtiņu hidroizolācija **apmierinoša**.

47. att. Ieejas jumtiņš ar lietus ūdens savākšanu un novadīšanu

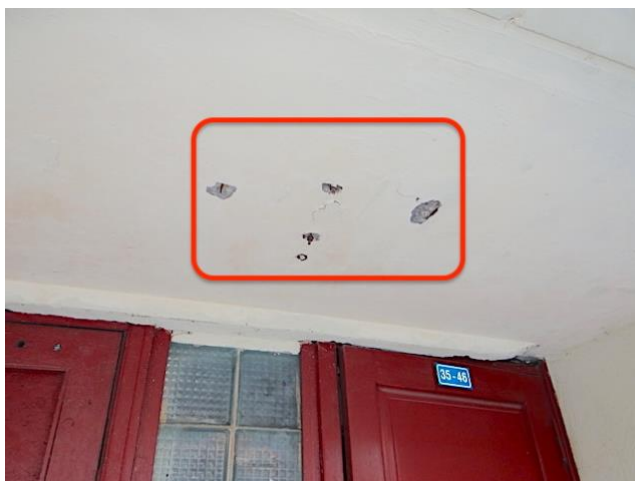
48. att. Ieejas jumtiņam betona izdrupumi

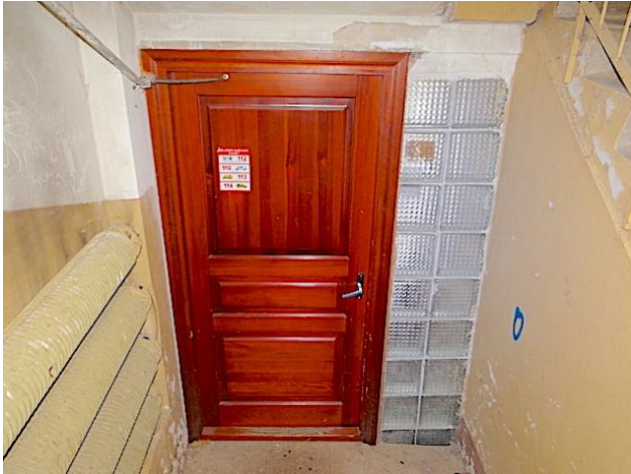
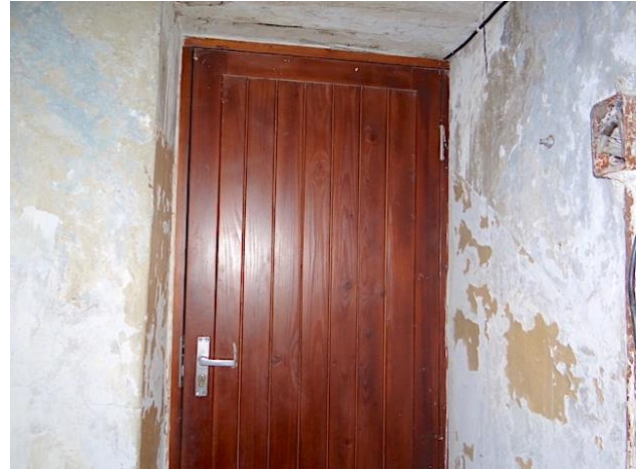
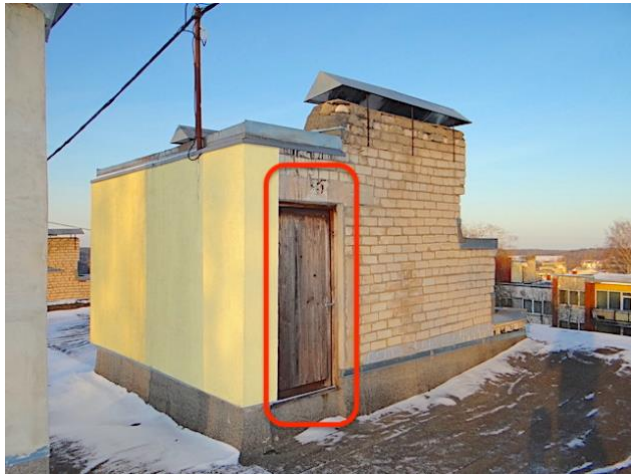
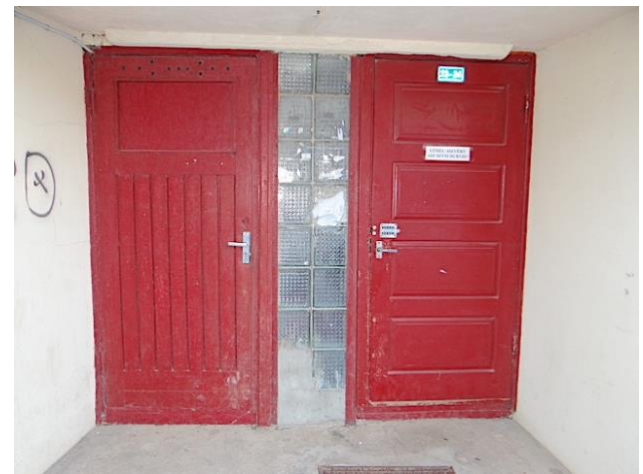
**Durvis.** Ārdurvis un vējtvēru durvis izgatavotas no koka – krāsotas. Kāpņu telpas ārdurvīm uzstādītas kodatslēgas. Durvis neblīvas, ar zemu siltumnoturību, neatbilstošas LBN 002-19 “Ēku norobežojošo konstrukciju siltumtehnikai” prasībām (att. Nr. 51-54). Kā durvju aizvērējs tiek izmantota aizvēršanas atspere (att. Nr. 51).

51. att. Ārdurvis ēkas DA pusē

52. att. Kāpņu telpas durvis izejai uz jumtu

53. att. Kāpņu telpas ārdurvis uz jumta

54. att. Ieejas ārdurvis ar kodu atslēgu un pagraba ārdurvis

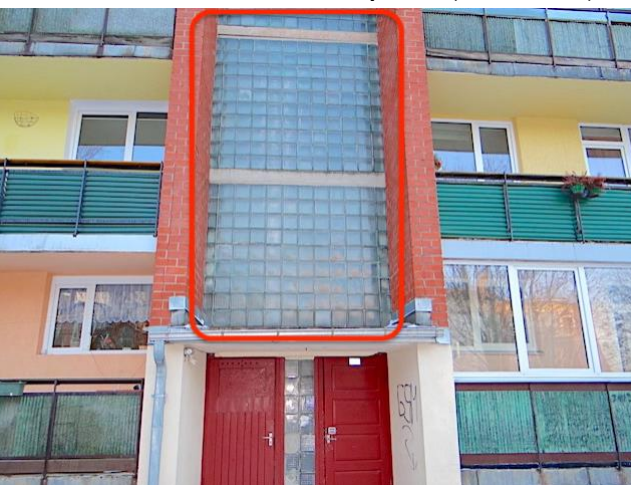
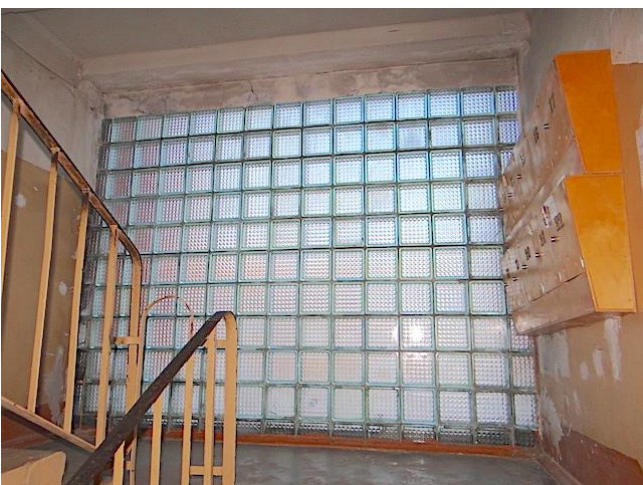
Kāpņu telpās kopš ēkas būvniecības ārsienas vietā izbūvēti stikla bloki, kas padomju laikā tika plaši izmantoti daudzdzīvokļu namu celtniecībā (att. Nr. 55-56). Šāds risinājums nekad nav bijis īsti saprotams, jo ir apgrūtināta telpu vēdināšana. To iespējams izdarīt, tikai atverot ieejas durvis. Stikla bloki dažviet bojāti – izsisti, nehermētiski. Ieteicams izmantojot mūsdienīgus materiālus un risinājumus – stikla blokus nomainīt, piemēram iebūvējot pakešu logu. Mājas koplietošanas telpu logi ir uzstādīti stikla bloku vietā, bet nav veikta ailu apdare (att. Nr. 57-58). Pagraba logi pamatā nav mainīti, dažviet bez stiklojuma, bet aizdarīti ar putupolistirola izolāciju (att. Nr. 59-60). Pagraba logs siltummezglā ir mainīts, bet nav veikta ailas apdare (att. Nr. 61).

55. att. Stikla bloki ēkas Austrumu fasādē

56. att. Stikla bloki kāpņu telpā

Nomainot dzīvokļu logus nav ievērots vienots stiklojuma dalījums (att. Nr. 65-66). Nepieciešams atjaunot logu hermētiskumu un veikt ārējo logu aiļu apdari. Esošās stiklu bloku sienas, koplietošanas telpu, kā arī dzīvokļu logi, t.sk. nomainītie logi neatbilst LBN 002-19 „Ēku norobežojošo konstrukciju siltumtehnika” izvirzītajām prasībām.

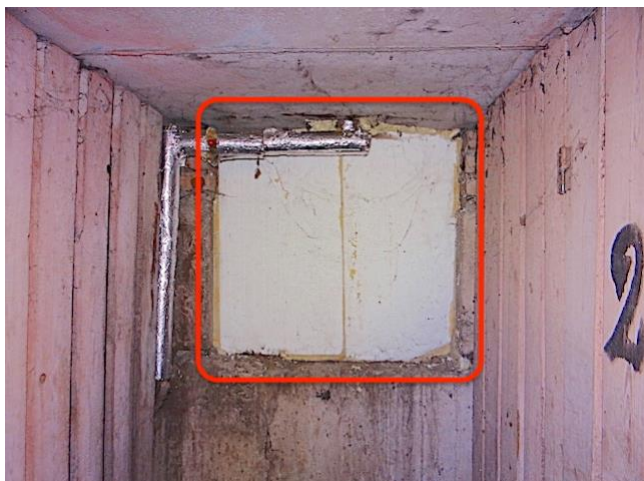
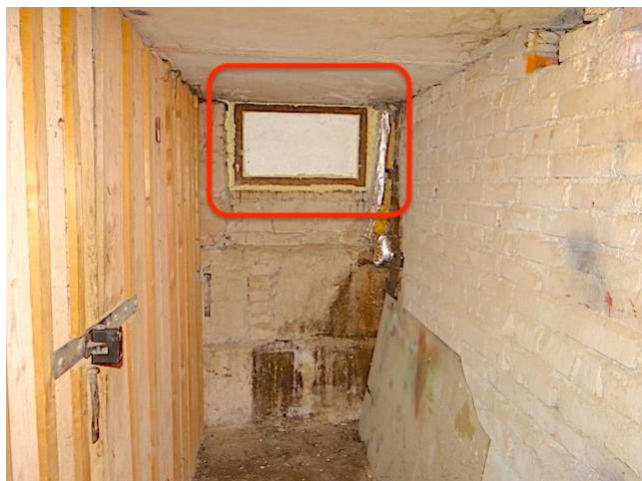
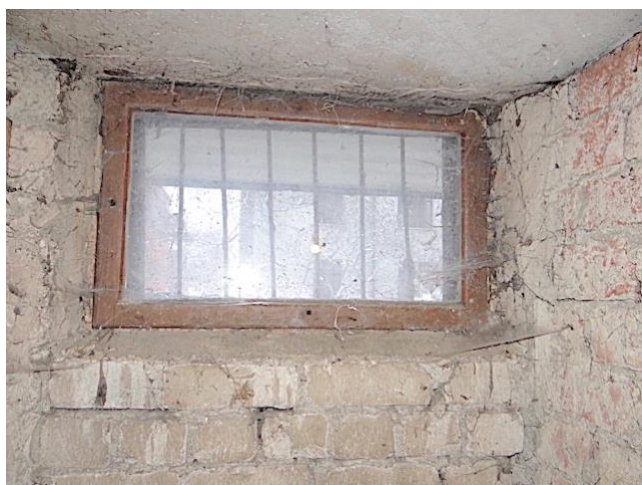
59. att. Pagraba logs no iekšpuses

60. att. Pagraba logs no iekšpuses

62. att. Vecais koka pagraba logs no iekšpuses

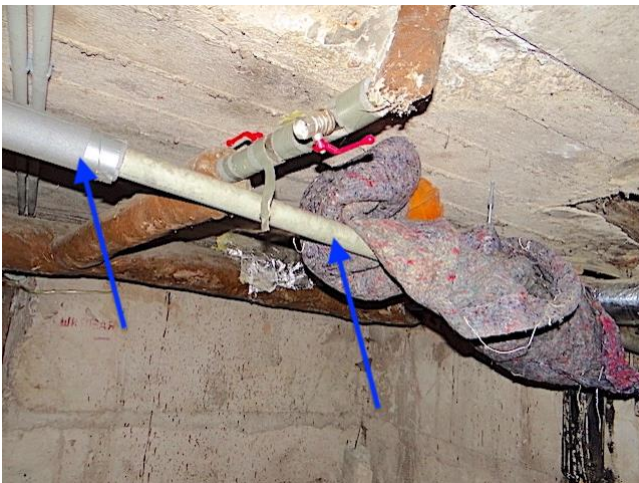
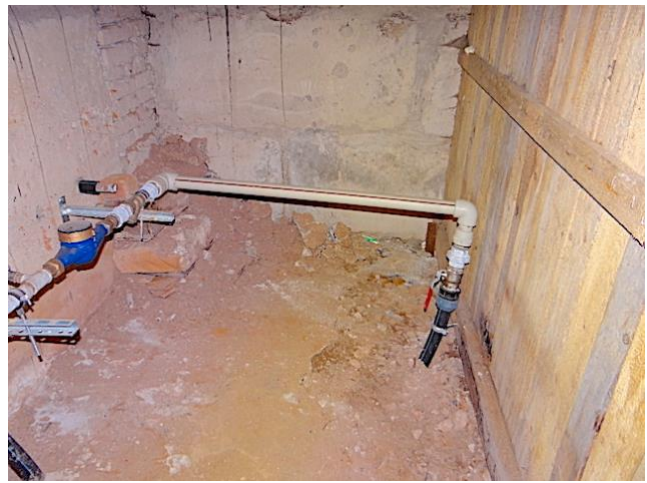
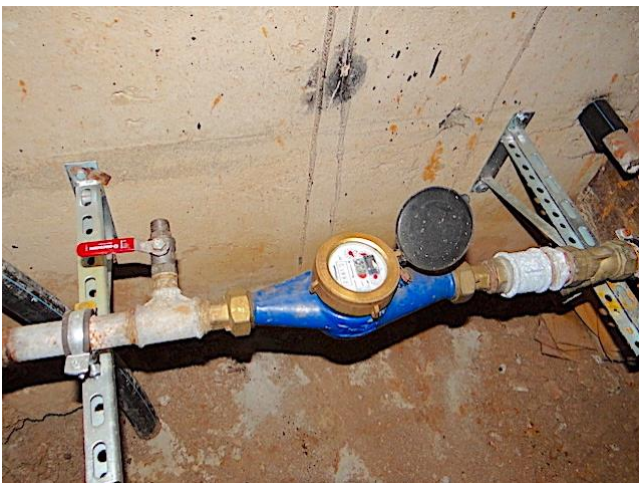
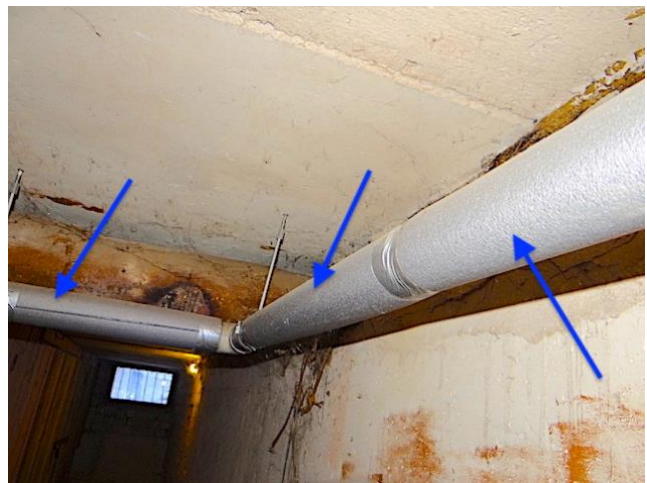
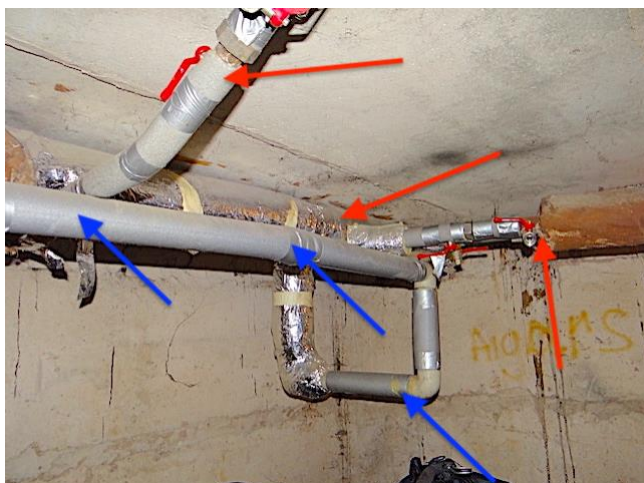
Ēka ir pieslēgta pilsētas ūdensvadam. Aukstā ūdensvada sistēmas cauruļvadi izbūvēti no PPR polipropilēna curulēm (att. Nr. 67; 72). Ēkas iekšējā aukstā ūdens apgādes sistēma sastāv no maģistrālajiem vadiem, kam pievienoti atzari uz sanmezgliem. Pretkondensāta izolācija izmantota tikai dažviet (att. Nr. 70-71).

Noslēgventiļi nomainīti. Aukstā ūdens cauruļvadi ir **apmierinošā** stāvoklī.

67. att. Aukstā ūdens cauruļvads izolēts ar pretkondensāta izolāciju

68. att. Aukstā ūdens ievads

69. att. Aukstā ūdens kopējais skaitītājs

70. att. Aukstā ūdens cauruļvads izolēts ar pretkondensāta izolāciju

71. att. Zila bulta - aukstā ūdens cauruļvads izolēts ar pretkondensāta izolāciju;  
Sarkana bulta – karstā ūdens cauruļvada izolācija

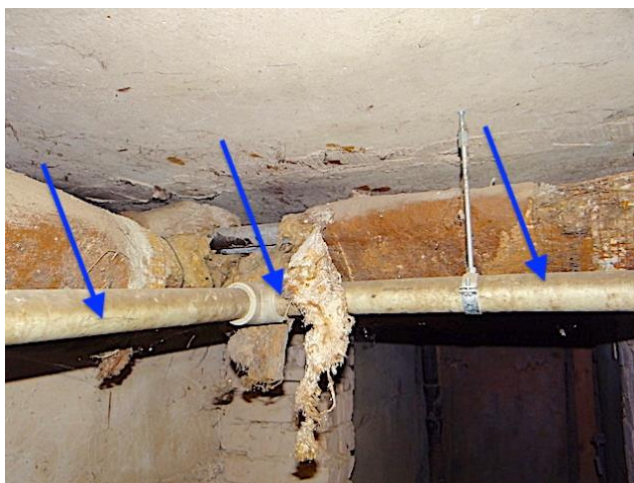
72. att. Aukstā ūdens cauruļvads nav izolēts ar pretkondensāta izolāciju

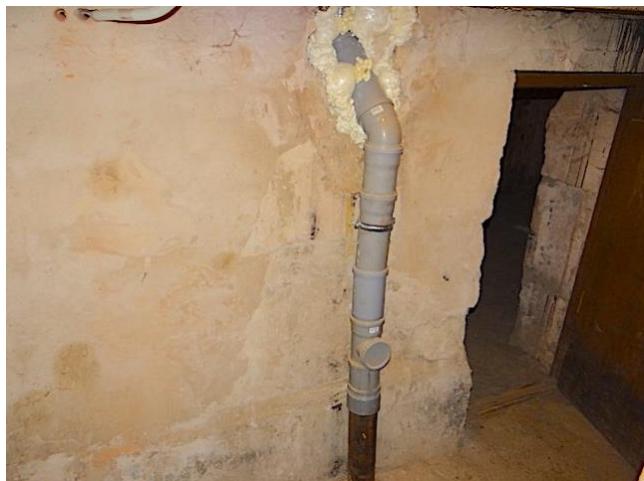
Ēkas kanalizācijas sistēma - mājai izveidota iekšējā paštecības kanalizācijas sistēma. Kanalizācijas caurules no melnā metāla – ķeta caurulēm ar diametru 110mm, kas vizuāli **slīktā** stāvoklī, novērojamas nelielas sūces (att. Nr. 74-76), daudzviet daļēji nomainītas uz PVC kanalizācijas caurulēm (att. Nr. 73).

73. att. Nomainīts posms pagrabstāvā

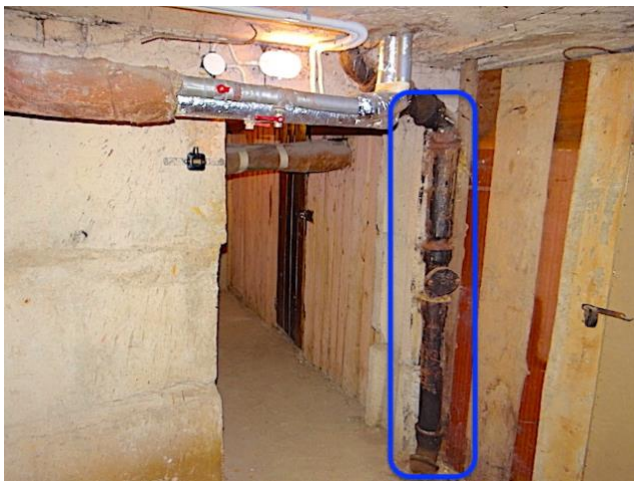
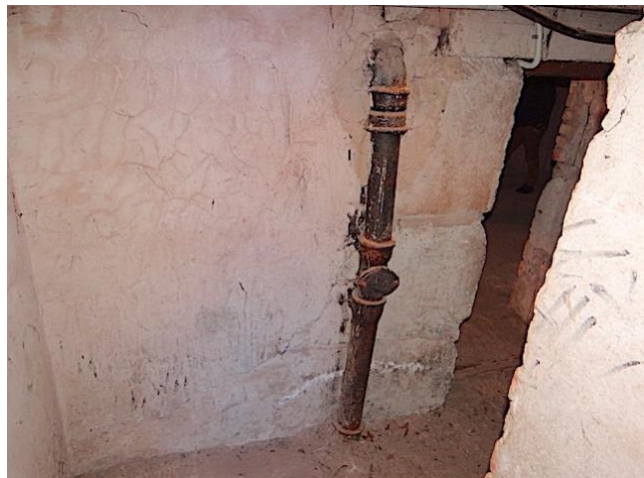
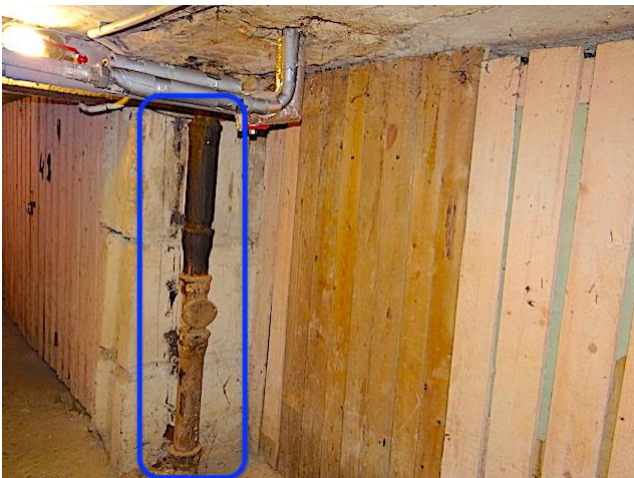
74. att. Ķeta kanalizācijas caurules

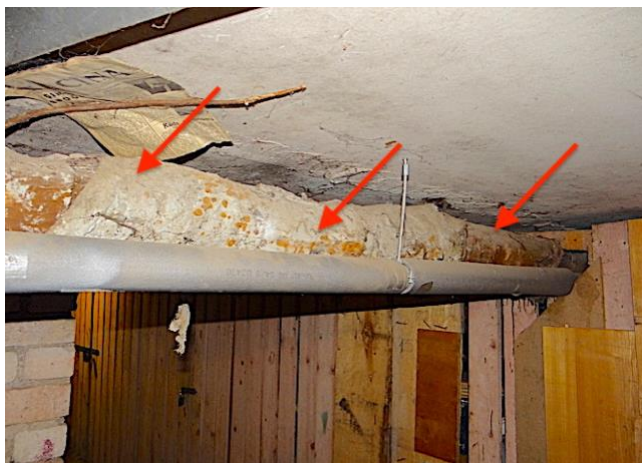
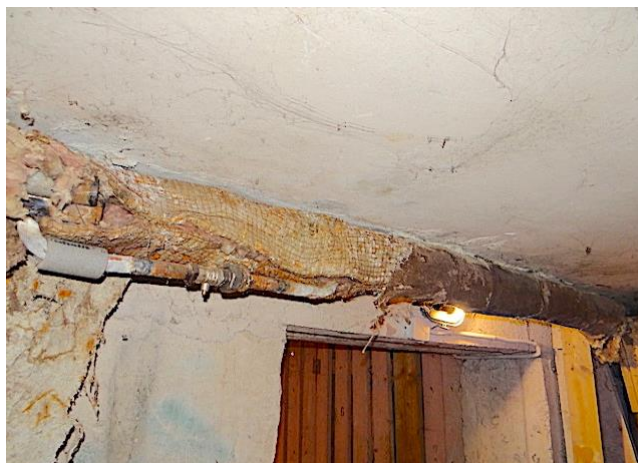
Karstais ūdens tiek sagatavots siltummezglā ar caurplūdes ūdens ātrsildītāju (att. Nr. 79). Karstā ūdens cauruļvadi no cinkota tērauda cauruļvadiem. Karstā ūdens maģistrālie cauruļvadi nav pienācīgi izolēti, daudzviet izolēti ar drēbes apvalku, dažviet tās nav vispār (att. Nr. 71; 77-78). Karstā ūdens sistēmai tiek veikta ūdens mīkstināšana ar dozatoru (att. Nr. 80). **Cauruļvadu izolācija ir sliktā stāvoklī – obligāti jānomaina.**

77. att. Karstā ūdens cauruļvads izolēts drēbes apvalkā

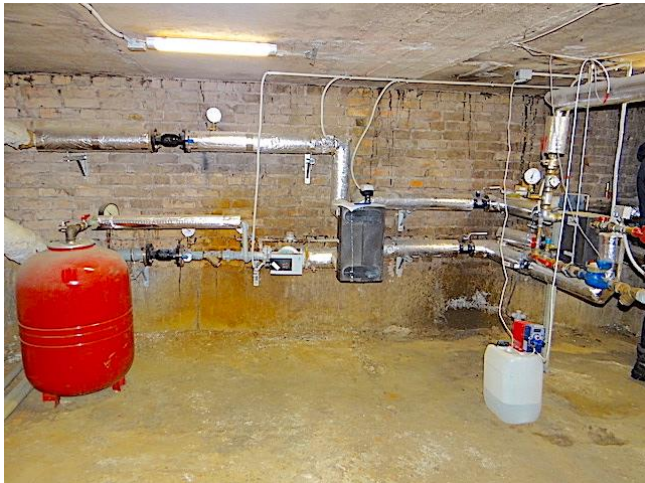
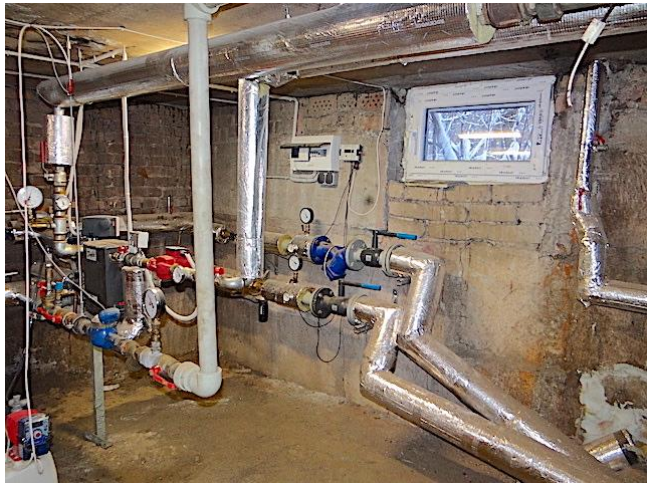
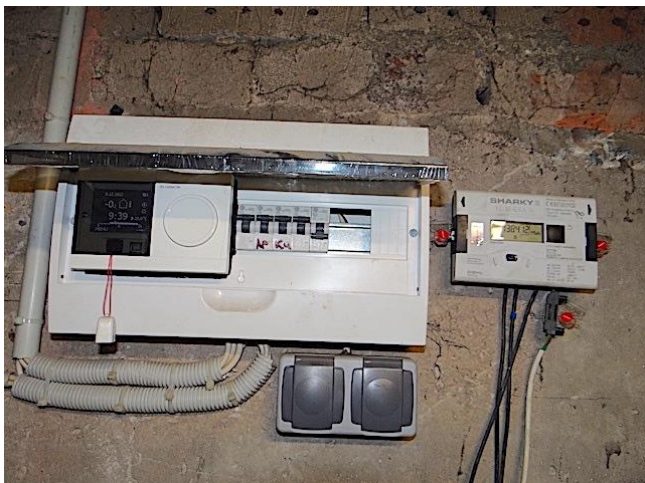
Ēkai siltumapgāde tiek nodrošināta ar uzstādīto siltummezglu (att. Nr. 81-83), ar neatkarīgu siltuma regulēšanas iespējām. Apkures sistēma veidota kā viencauruļu sistēma ar apakšējo sadali. Apkures sistēmas montāžai izmantotas melnās tērauda caurules. Uz stāvvadiem nav uzstādīti

81. att. Siltummezgls

Apsekotā apkures sistēma ir **neapmierinošā** stāvoklī.

**Nepieciešams veikt apkures sistēmas atjaunošanas vai tās nomaiņas darbus.**

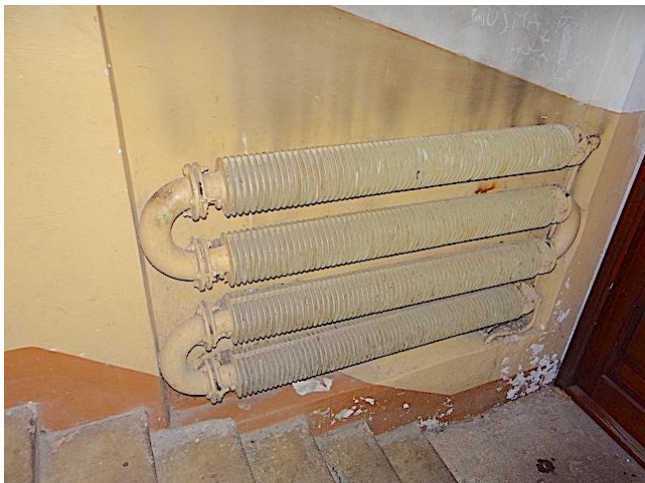
87. att. Tērauda radiators

Kā sildķermeņi koplietošanas telpās tiek izmantoti tērauda radiatori (att. Nr. 87). Sildķermeņi nav aprīkoti ar noslēgvārstiem. Dzīvokļos daudzviet sildķermeņi ir nomainīti uz tērauda konvektoriem (att. Nr. 88). Radiatori stiprināti pie sienas. Lai būtu iespēja kontrolēt telpas temperatūru, nepieciešams uz visiem radiatoriem samontēt termostatiskos vārstus.

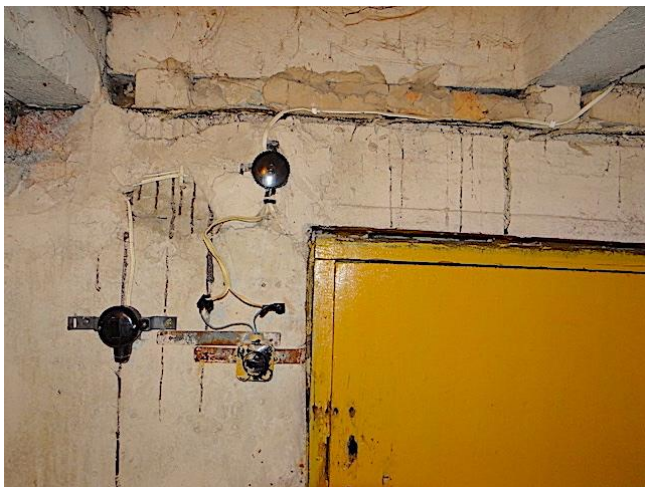
89. att. Elektroinstalācija pagrabstāvā

Elektroapgādes avots – AS "Sadales tīkls". Tīkla spriegums – 220/380 V. Elektroapgādes sistēma un elektrotehniskās ietaises dzīvokļos netika apsekotas. Elektroinstalācijas izbūves veids – zemapmetuma izpildījumā. Pie galvenajām ieejām uzstādīti lampas ar kustību sensoriem. Kāpņu telpās apgaismojuma slēdži un apgaismojuma armatūras uzstādītas jaunas, veitām izbūvēti kustības sensori, un apskates laikā netika novēroti vizuāli bojājumi šīm iekārtām (att. Nr. 94). Kabeļu un vadu izolācijas pretestības mērījumu rezultāti nav pieejami. Pagrabstāvā elektroinstalācija nolietojusies, daudzviet nav apgaismojuma, iztrūkst armatūras kupoli un atkailināti vadi (att. Nr. 91-93). Dažviet pagrabstāvā elektroinstalācija ir nomainīt, iebūvēta čaulā (att. Nr. 92).

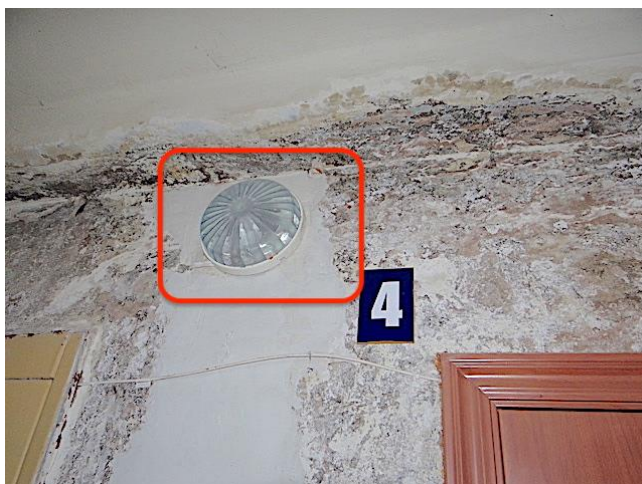
94. att. Kāpņu telpās nomainīta armatūra

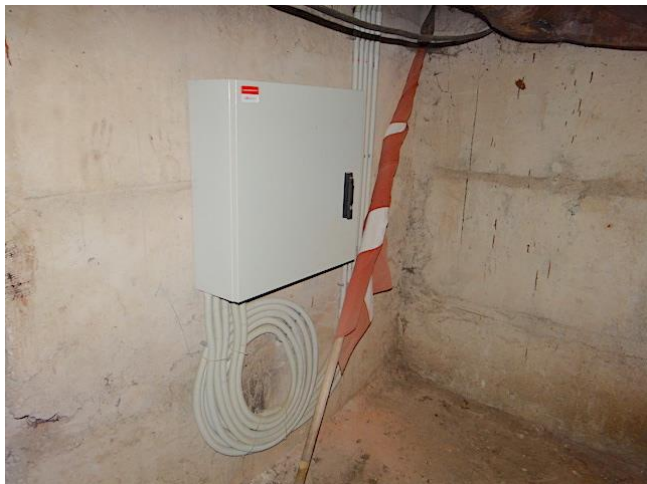
Vājstrāvu tīkli izbūvēti dzīvokļos - ierīkota telefona līnija, interneta pieslēgums – SIA "Lattelecom" (TET) (att. Nr. 95). Vājstrāvu tīkli ir vizuāli **labā** stāvoklī.

95. att. Lattelecom (TET) vājstrāvas tīklu sadalne pagrabstāvā

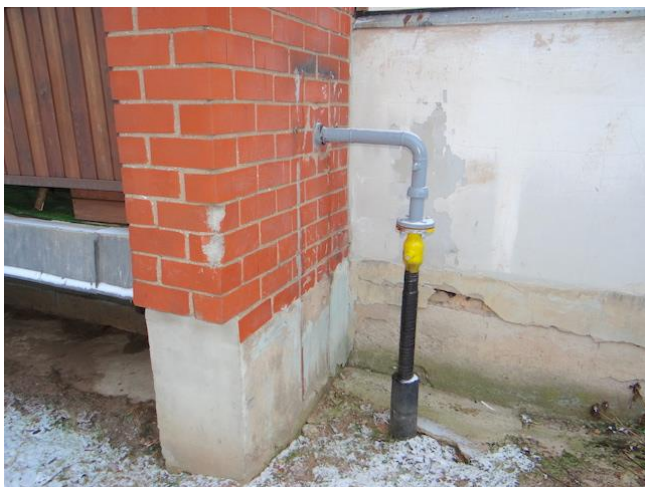
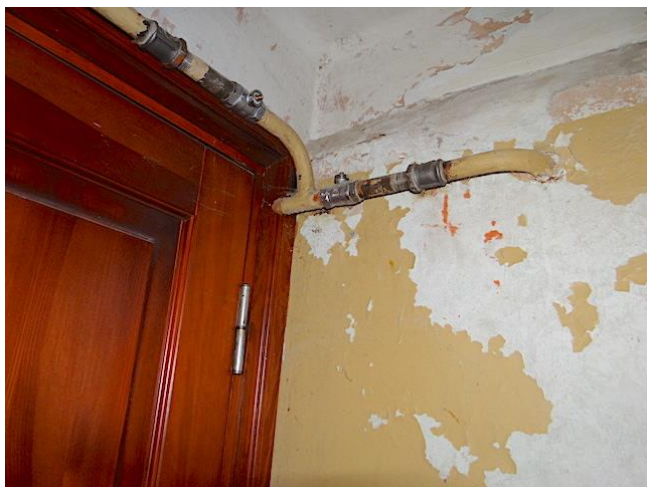
Ēkai ir izbūvēta dabas gāzes apgādes sistēma padevei uz dzīvokļiem (att. Nr. 96-97). Gāzes patēriņa skaitītāji uzstādīti katrā dzīvoklī. Gāzes vadi apsekošanas brīdī ir **labā** tehniskā stāvoklī.

96. att. Dabas gāzes vads ēkas Rietumu fasādē

97. att. Dabas gāzes caurules pie ieejas ārdurvīm kāpņu telpā
