### **Tehniskās apsekošanas atzinums**

Ēka Meža iela 9, Jaunolaine, Olaines novads, LV-2127 kad. Nr. 80800080390

A/S "Olaines ūdens un siltums", 21.11.2023. Līgums Nr.10102023

Atzinums izsniegts 2024. gada 1. jūlijā.

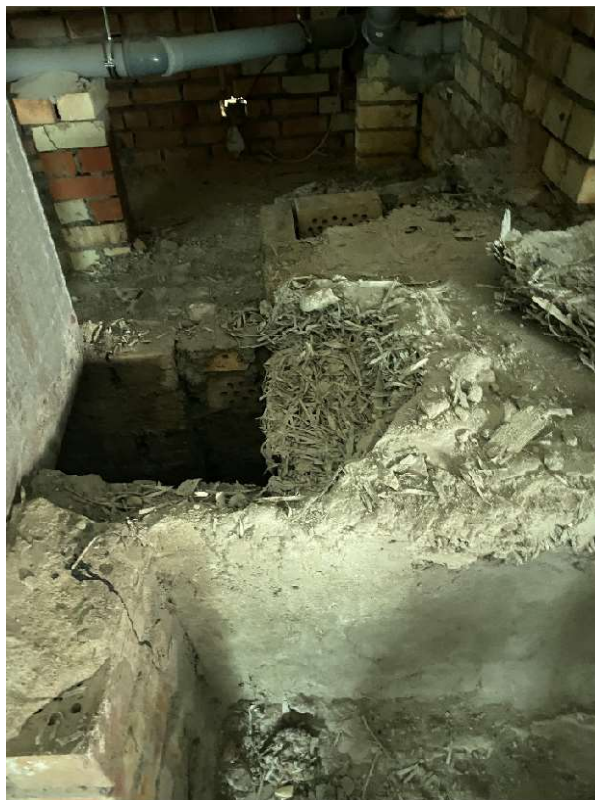
4.16.1. att. Ventilācijas kanāls

| <p>Apsekojamai ēkai ir ventilācijas kanāli, kas paredzēti dabīgai ventilācijai. Ventilācija kanāli izbūvēti no keramiskajiem ķieģeļiem, apmesti ar fibrolītu/cementa javu. Apsekošanas brīdī bija atvērti, bēniņu stāvā.</p> | | |

Ventilācijas restes telpu vēdināšanai - telpās, kurās ir nepieciešama vēdināšana. Ziņas par bojājumiem un problēmām ekspluatācijas laikā netika saņemtas. Ieteikums: nodrošināt regulāru vēdināšanas kanālu tīrīšanu.
