TEHNISKĀS APSEKOŠANAS ATZINUMS

Šķieneri 10, Stradu pagasts, Gulbenes novads

Būve: Daudzdzīvokļu dzīvojamā ēka, kadastra apzīmējums 50900020034050, Šķieneri 10, Stradu pagasts, Gulbenes novads, LV-4401.

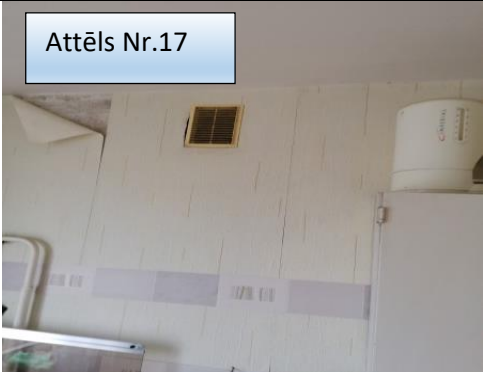
<p>Attēls Nr.17</p>

5. Iekšējās koplietošanas inženierkomunikācijas			
5.1.	Gravitācijas vēdināšana (skursteņi, kanāli, restes).	<p>Gravitācijas nosūces vēdināšana nodrošināta dzīvokļos sanitārajos mezgļos un virtuvēs, kanāli izmūrēti nesošajās sienās, bēniņos tie apvienoti horizontālajā šahtā un izvadīti caur jumta dzelzsbetona plātnēm. Virs jumta seguma dzelzsbetona plātnēm izbūvēti metāla konstrukcijas kanāli. Mūra kanāli labā tehniskā stāvoklī. Skursteņu metāla spices virs jumta konstrukcijas apmierinošā stāvoklī.</p>
