## TEHNISKĀS APSEKOŠANAS ATZINUMS

Liepājas Universitātes studiju korpuss, Kūrmājas prospekts 13,  
Liepāja, LV-3401

RĪGA 2024 OKTOBRIS

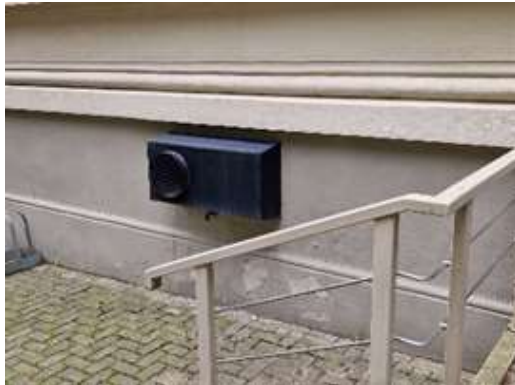
Vizuāli un konstruktīvi ēkai ir pilnvērtīgi atdalīta cokola daļa. Cokola daļa saskaras ar zemi, tāpēc visvairāk tiek pakļauta mitruma iedarbībai. Cokols saskaņā ar energosertifikāta datiem nav nosiltināts (foto nr. 4.1.1), ir apmests un nokrāsots. Uz cokola ārējām virsmām konstatēti apdares bojājumi pa visu ēkas perimetru, bet vairāk bojāta ir dienvidu un rietumu daļas cokols (foto nr. 4.1.1. – 4.1.2). Esošie cokola risinājumi nodrošina pietiekošu aizsardzību. Ārējā pamatu konstrukcija (cokola daļa) neatbilst LBN 002-19 "Ēku norobežojošu konstrukciju siltumtehnika" noteikumiem Nr.280 un nenodrošina nepieciešamo siltumnoturības prasību cokola līmenī.

*Foto Nr. 4.1.1.  
Bojāta cokola apdare*

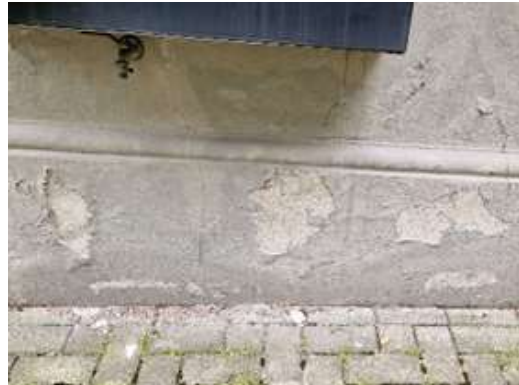
*Foto Nr. 4.1.2.  
Bojāta cokola apdare*

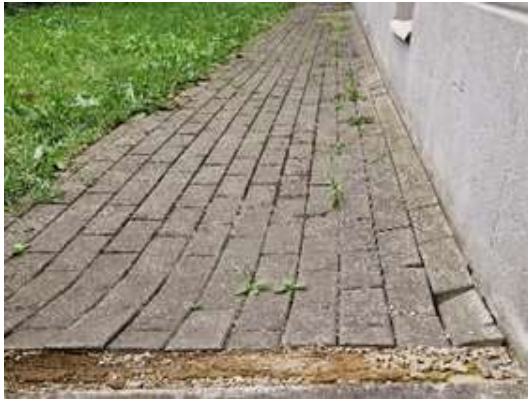
*Foto Nr. 4.1.5.  
Pamale vietām ir nosēdusies*

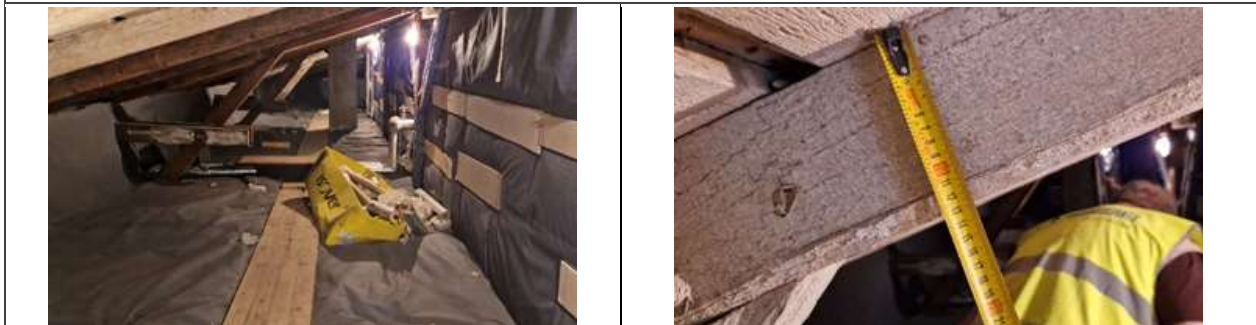
Daudzslīpju jumta konstrukcija veidota no koka spārēm 60x130(h) ar vidējo soli 900. Ir konstatēti vecie, pastiprinātie koka elementi: statņi un spāres. Ir konstatēti neatbilstoši stiprinājumi. Uz foto 4.5.1.8. var redzēt, ka ir pielietoti melnas gipškartona skrūves. Siltumizolācijas slānis pārklāts ar vēja plēvi.

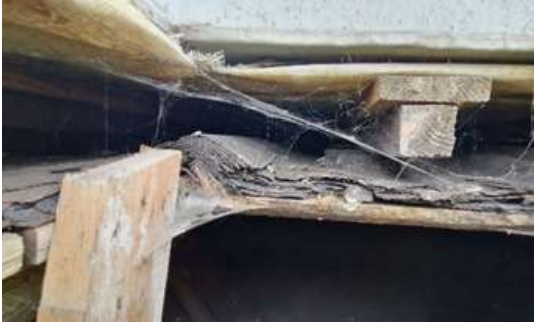
Jauns jumta segums ir izbūvēts virs vecā seguma. Jumta segums – valcprofils, kurš ir izbūvēts ar kļūdām un neievērojot tehnoloģiju (skārda loksnes ir piestiprinātas ar skrūvēm). Bet apsekošanas laikā nav konstatēti mitruma ietekmes pazīmes, gaiss bēniņos ir sauss. Tomēr vienā kabinetā, ēkas ziemeļu pusē, ir konstatētas vecas mitruma iedarbju pazīmes (hermetizācijas problēma ir novērsta). Uz jumta plaknes konstatētas sapuvušas koka trepes (foto Nr. 4.5.2.5.).

<p><i>Foto Nr. 4.5.2.1.</i> <i>Jauns jumta segums ir izbūvēts virs vecā</i></p>	<p><i>Foto Nr. 4.5.2.2</i></p>

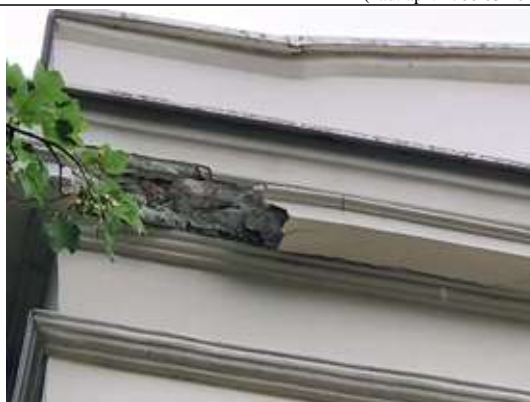
Fasādes apdare – apmesta un krāsota virsma ar betona dekoratīviem elementiem. Fasāžu apdare bija atjaunota 2012. gadā un kopumā ir labā tehniskā stāvoklī, izņemot dažas vietas: balkona ēkas DR daļa un jumta pārkares DA stūris (foto nr. 4.7.1.2.). Pēc ēkās pārstāvju sniegtās informācijas, saplīsis stikla jumtiņš virs ieejas durvīm ēkas pagrabā D daļā, tā montāžas enkuri ir palikuši (foto Nr. 4.7.1.8). Rekomendācija atjaunot fasādes bojātās vietas un uzstādīt jaunu jumtiņu virs ieejas ēkas pagrabā.

*Foto Nr. 4.7.1.2.  
Jumta pārkare (DA stūris)*

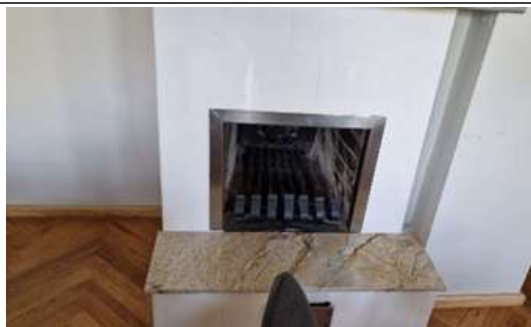
Foto Nr. 4.7.2.3.  
 Kamīns

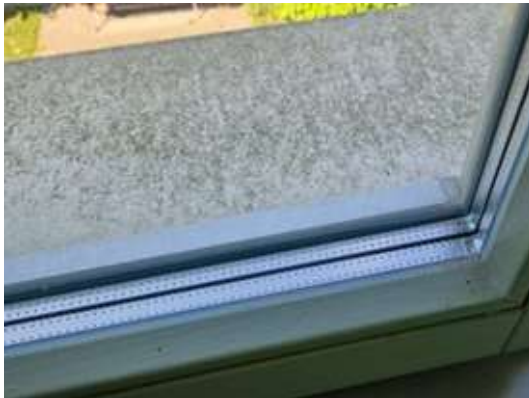
Foto Nr. 4.7.4.3.  
Trīs stiklu pakete

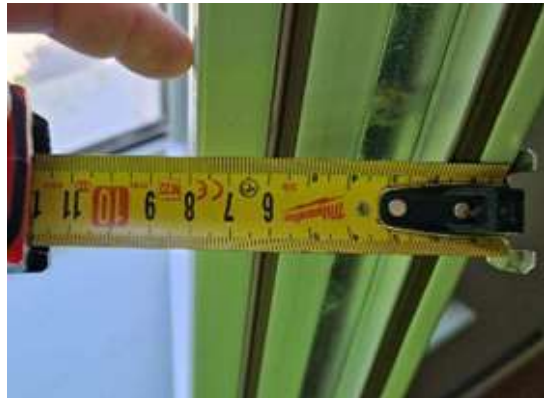
Foto Nr. 4.7.4.4.  
Rāmja biezums 80 mm

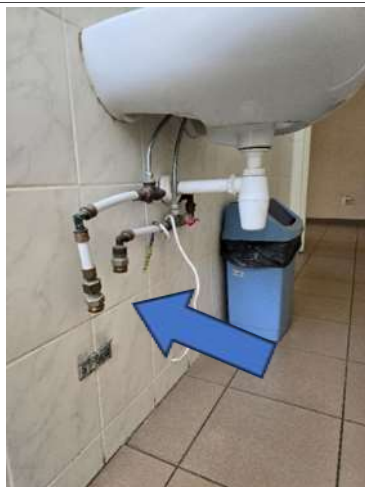
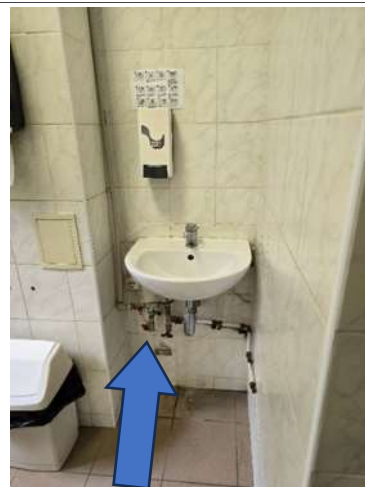
Vietām konstatēts, ka sanitārtehniskajos mezglos atslēgti karstā ūdens sildīšanas boileri/ūdenssildītāji.

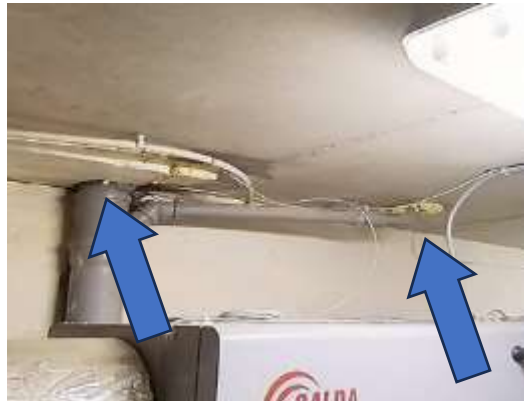
Foto Nr. 5.1.1.12.

Atbilstoši apsekošanas rezultātiem, var secināt, ka neatbilstības, kas saistītas ar ugunsdrošību tika konstatētas vietās, kur ūdensapgādes un kanalizācijas cauruļvadi šķērso ugunsdrošās zonas, piemēram, šahtu sienas/pārsegumus, tehniskās telpas. Rekomendācija veikt šo zonu padziļinātu izpēti, precizējot tajā ugunsdrošības nodalījumus. Atbilstoši ugunsdrošības zonējumam, apsekot visus šķērsojumus. Atbilstoši apsekošanas rezultātiem veikt defektu novēršanu un nodrošināt atbilstošas klases ugunsdrošās aizdares izveidi.

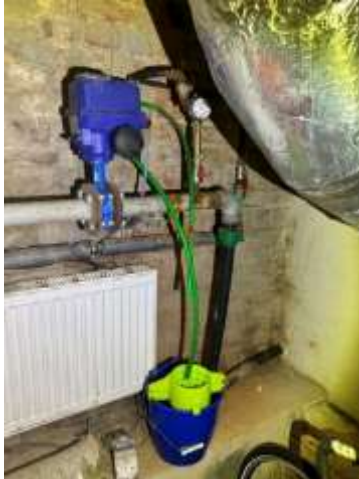
Foto Nr. 5.1.2.1.

Ēkā izbūvēta ugunsdzēsības krānu sistēma. Ūdens ugunsdzēsības sistēmai tiek nodrošināts no pilsētas ūdensapgādes sistēmas. Uz ūdens ievada uzstādīts noplombēts elektromagnētiskais vārsts slēgtā stāvoklī (Foto Nr. 5.1.2.1). Ugunsdzēsības krānu skapji izvietoti evakuācijas ceļos (Foto Nr. 5.1.2.2). Ugunsdzēsības sistēmai izmantoti tērauda cauruļvadi (Foto Nr. 5.1.2.3). Kopējais ūdens ugunsdzēsības sistēmas tehniskais stāvoklis tiek novērtēts kā labs un pilda savu funkciju atbilstoši 2024. gada 9. jūlijā veiktajai iekšējā ugunsdzēsības ūdensvada krāna un tā aprīkojuma pārbaudei (Foto Nr. 5.1.2.4). Atbilstoši Ugunsdrošības noteikumu 117. punktam pārbaude jāveic ne retāk, kā reizi gadā un informācija par pārbaudes veikšanu jāizvieto redzamā vietā. Apsekošanā tika konstatēts, ka tiek ievērotas minētā normatīva prasības. Nav pieejama informācija par ūdens ugunsdzēsības sistēmas elementu darbību un uguns aizsardzības sistēmas darbību kopumā pārbaudi. Atbilstoši Ugunsdrošības noteikumu 9. pielikumam, noteikts, ka gada laikā pārbauda visu uguns aizsardzības sistēmas elementu darbību un uguns aizsardzības sistēmas darbību kopumā. Nekavējoties veikt minēto aizrādījumu novēršanu. Neveicot augstāk minēto defektu novēršanu, netiek ievērotas Būvniecības likuma 9. pantā noteiktās būtiskās būvei izvirzāmās prasības, kas saistītas ar ēkas ugunsdrošību un Ugunsdrošības noteikumu 130. un 131. punkta prasības. Apsekojot objektu, netika veiktas iekārtu un sistēmu darbības pārbaudes. Tāpat netika apsektas iebūvētas/segtais inženiersistēmas un noteikts detalizēts cauruļvadu tehniskais stāvoklis. Izvērtējot iesniegto dokumentāciju, tiek secināts, ka nav pieejama ūdens ugunsdzēsības sistēmas tehniskā projekta dokumentācija un veikto darbu izpildedokumentācija.

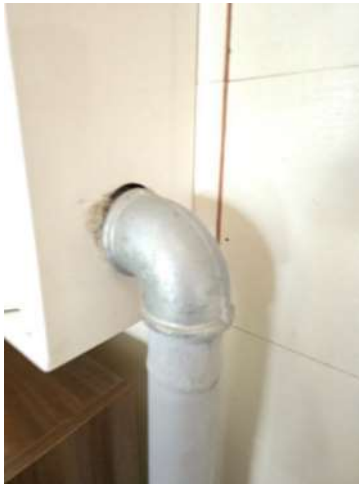
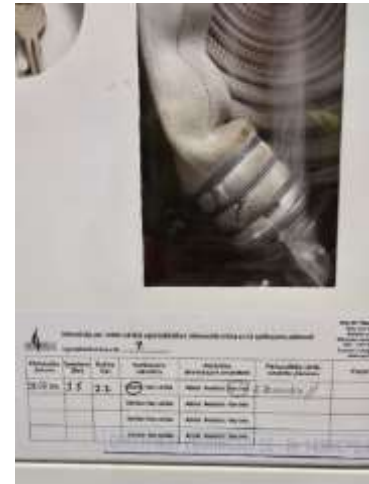
Ūdens ievadmezgls izbūvēts no polietilēna (PE) Dn 32 cauruļvada, kurš nenodrošina atbilstošu ugunsdrošības klasi. Nekavējoties veikt šī cauruļvada posma atbilstošu aizsardzību, lai nodrošinātu nepieciešamo ugunsnoturību.

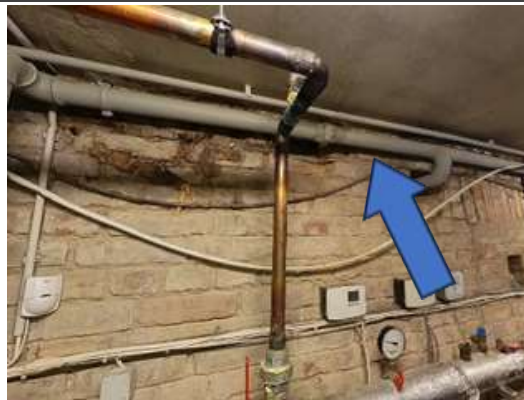
Foto Nr. 5.1.2.7.

Ugunsdzēsības krānu sistēmas cauruļvadu gredzenu signālkrāsojums nav izvietots atbilstoši LVS 446:2003, 8.5 punktam, kas nosaka izvietojuma noteikumus un Ugunsdrošības noteikumu 220. punktam un pielikumam Nr. 1.

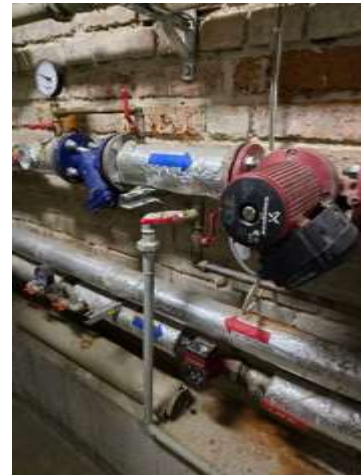
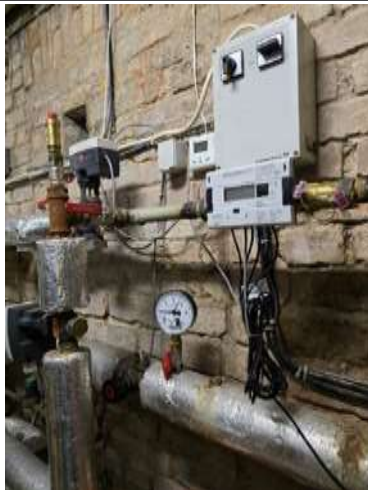
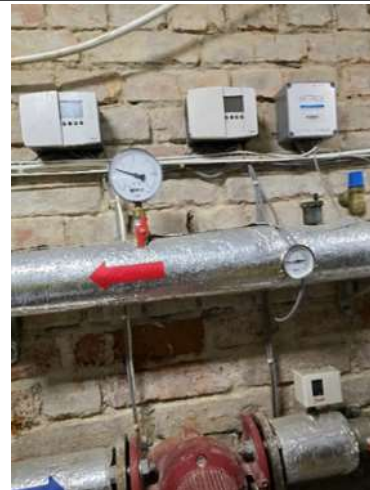
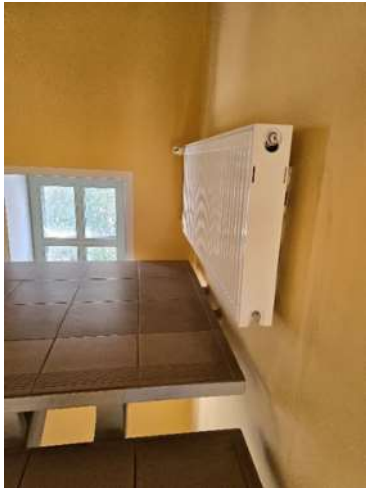
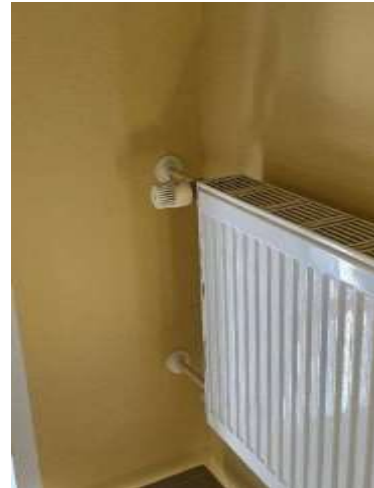
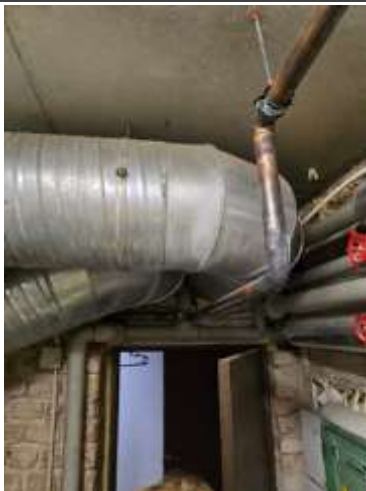
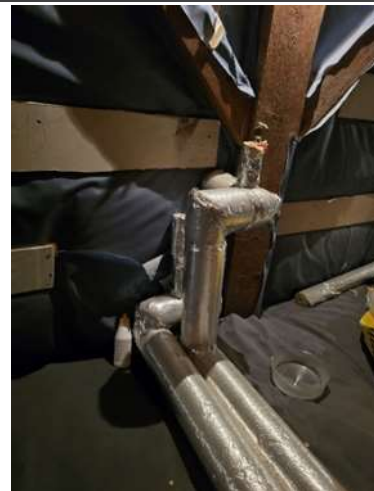
Vietām uz cauruļvadiem un tehniskās armatūras un pievienojuma vietām redzamas korozijas pazīmes, kas var liecināt par savienojumu vietu nehermētiskumu. Vietām uz izolācijas redzamas mitruma pazīmes.

Vietās, kur siltummezglā uzstādītām iekārtām un tehniskai armatūrai konstatētas korozijas pazīmes, veikt detalizētu sistēmas un tehniskās armatūras tehniskā stāvokļa pārbaudi. Atbilstoši pārbaudes rezultātiem veikt defektu novēršanu.

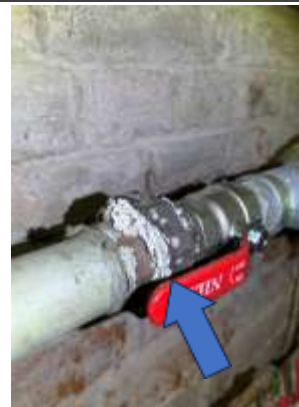
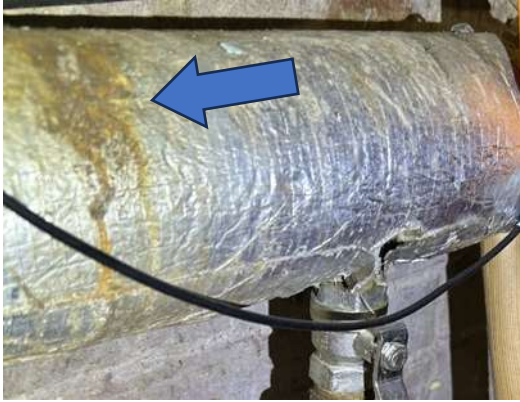
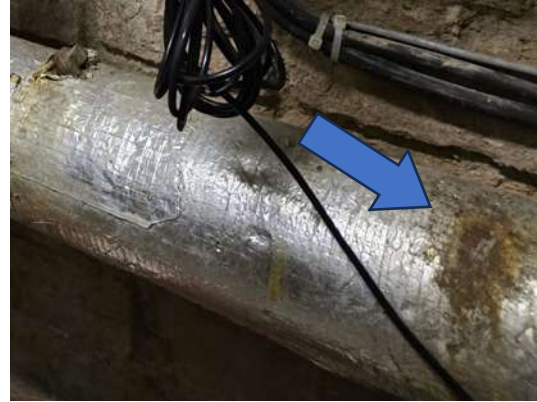
Apkures un siltumapgādes sistēmām lokālās vietās cauruļvadiem daļēji uzstādīta siltumizolācija, vietām izolācija bojāta. Rekomendācija tuvākajā laikā veikt detalizētu apkures un siltumapgādes sistēmas apsekošanu, nosakot siltumizolācijas tehnisko stāvokli/esamību. Atbilstoši apsekošanas rezultātiem veikt defektu novēršanu un siltumizolācijas atjaunošanu.

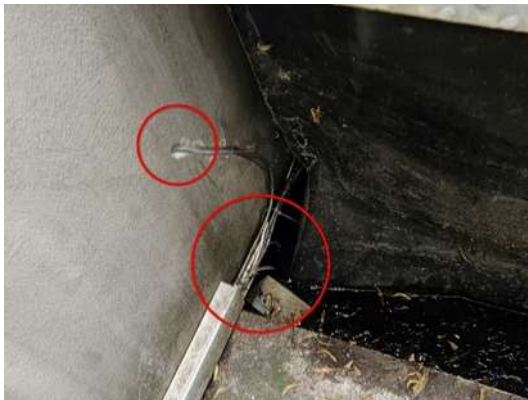
Foto Nr. 5.2.3.1.

Elektroinstalācijas virsapmetuma izpildījumā kabeļi bez aizsargcaurules; kabeļi atrodas uz zemes līmeņa blakus invalīdu pacēlājam.

Kabeļu šķērsojums caur sienu izpildīts bez aizsargcaurules.

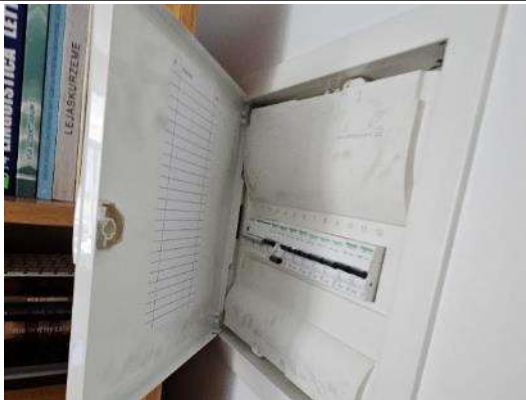
Foto Nr. 5.2.4.1.  
Sadalnes iekšpusē trūkst principiālās elektriskās shēmas.

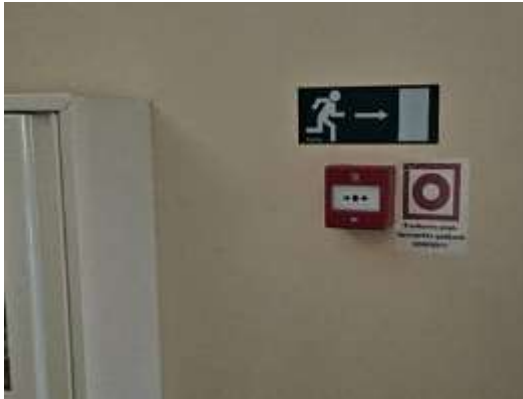
*Foto Nr. 5.2.4.11.*

*Evakuācijas norādes izpildītas uzlīmju veidā, bet saskaņā ar Noteikumiem par Latvijas būvnormatīvu LBN 201-15 “Būvju ugunsdrošība” 161.2. punktu, ja evakuējamo skaits ir 50 cilvēku un vairāk, tad evakuācijas ceļos, tai skaitā aizsargātos evakuācijas ceļos, ierīko evakuācijas avārijapgaismi.*

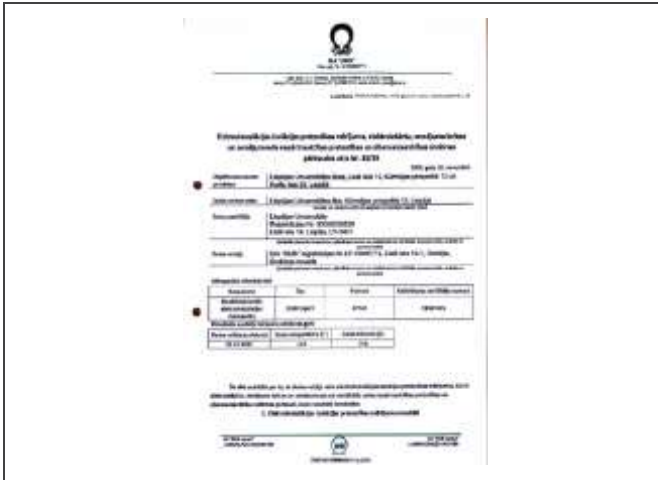
Foto Nr. 5.2.5.3. Esošie elektrisko mērījumu protokoli no 2020. gada 5. novembra – trūkst cilpas "fāze–nulle" pilnās pretestības mērījumu rezultāti.

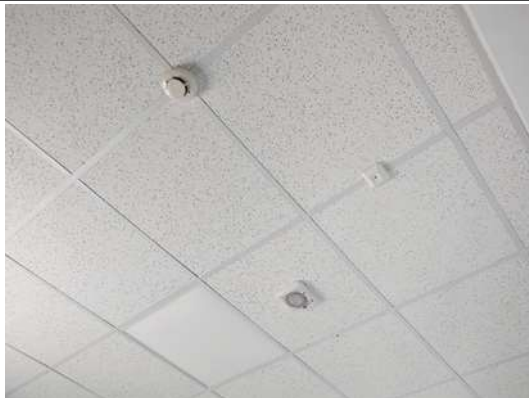
*Foto Nr. 5.3.2.1.  
Informatīva bilde – UATS sistēmas detektors ar  
papildus detektoru aiz (virs) piekaramiem griestiem ar  
iznesamo indikatoru.  
UATS sistēmas detektors nav nomarkēts.*

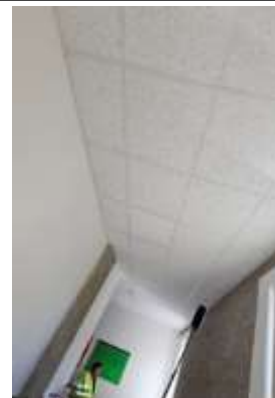
- Pēc objekta vizuālās apskates tika secināts, ka dažas telpas/telpu daļas nav aprīkotas ar UATS sistēmas detektoriem;
- Viens UATS sistēmas detektors nav piestiprināts pie griestiem;
- Dažās telpās aiz (virs) piekaramiem griestiem nav uzstādīti UATS sistēmas detektori ar iznesamiem indikatoriem. Saskaņā ar LVS CEN/TS 54-14 “Ugunsgrēka atklāšanas un ugunsgrēka trauksmes sistēmas. 14.daļa: Norādījumi plānošanai, projektēšanai, montāžai, nodošanai ekspluatācijā, lietošanai un ekspluatācijai” normatīvu papildus UATS sistēmas detektoriem ar iznesamiem indikatoriem jābūt uzstādītiem telpās, kur ugunsslodze ir lielāka par 25 MJ/m<sup>2</sup>. Objektā nav pieejami telpu ugunsslodzes aprēķini, tāpēc nav iespējams noteikt, vai noteiktajās telpās ir nepieciešams uzstādīt papildus UATS sistēmas detektorus ar iznesamiem indikatoriem aiz (virs) piekaramiem griestiem.

*Foto Nr. 5.3.2.2.  
Telpas daļa nav aprīkota ar UATS sistēmas  
detektoriem.*

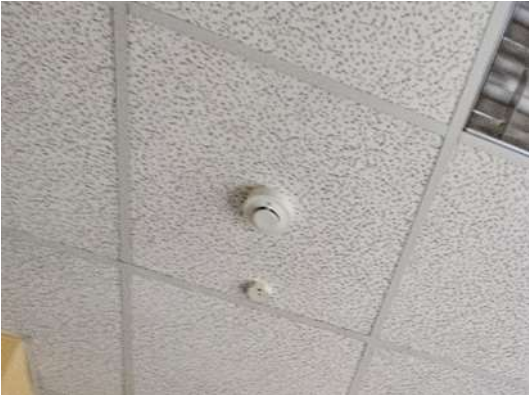
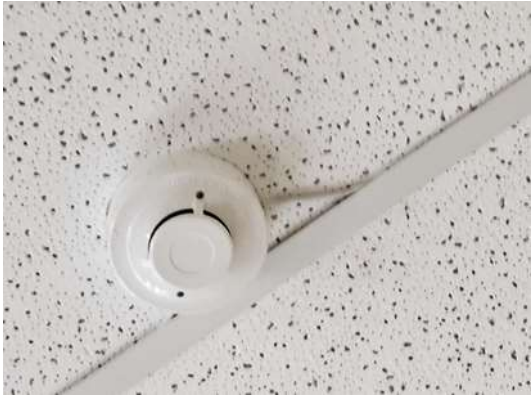
- UATS sistēmas detektori un manuālās trauksmes signālpogas nav nomarķētas;
- Pie UATS sistēmas detektoriem pienāk ugunsnedroši kabeli;

<p><i>Foto Nr. 5.3.2.11.</i>  <i>Informatīva bilde – UATS sistēmas detektors ar papildus detektoru aiz (virs) piekaramiem griestiem ar iznesamo indikatoru.</i>  <i>UATS sistēmas detektors nav nomarķēts.</i></p>	<p><i>Foto Nr. 5.3.2.12.</i>  <i>UATS sistēmas detektors nav nomarķēts.</i>  <i>Pie UATS sistēmas detektora pienāk ugunsnedrošs kabelis.</i></p>

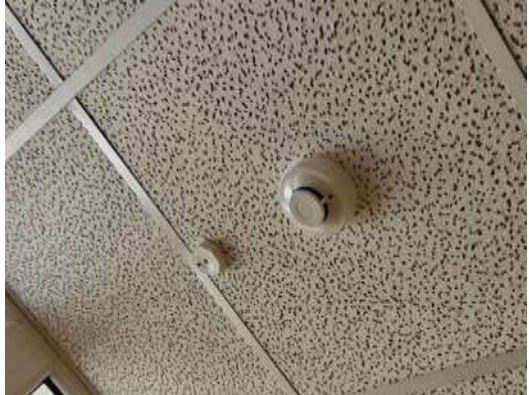
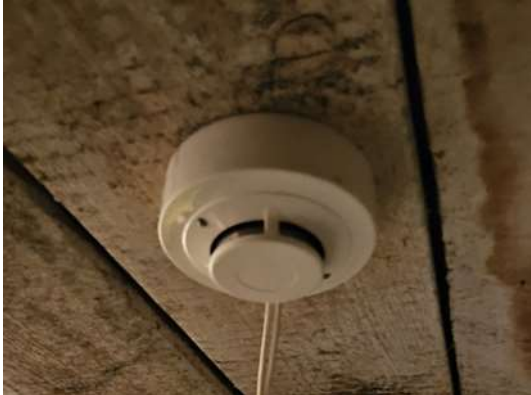
<p><i>Foto Nr. 5.3.2.13.</i>  <i>Informatīva bilde – UATS sistēmas detektors ar papildus detektoru aiz (virs) piekaramiem griestiem ar iznesamo indikatoru.</i>  <i>UATS sistēmas detektors nav nomarķēts.</i></p>	<p><i>Foto Nr. 5.3.2.14.</i>  <i>UATS sistēmas detektors nav nomarķēts.</i>  <i>Pie UATS sistēmas detektora pienāk ugunsnedrošs kabelis.</i></p>

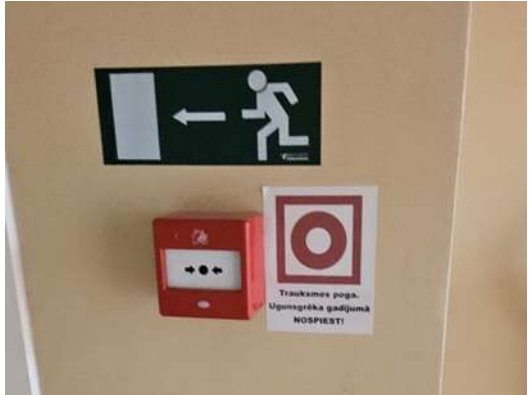
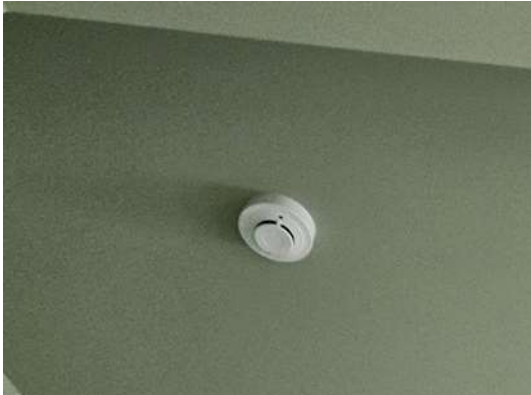
<p><i>Foto Nr. 5.3.2.15.</i>  <i>Ugunsgrēka rokas trauksmes poga nav nomarķēta.</i></p>	<p><i>Foto Nr. 5.3.2.16.</i>  <i>UATS sistēmas detektors nav nomarķēts.</i></p>

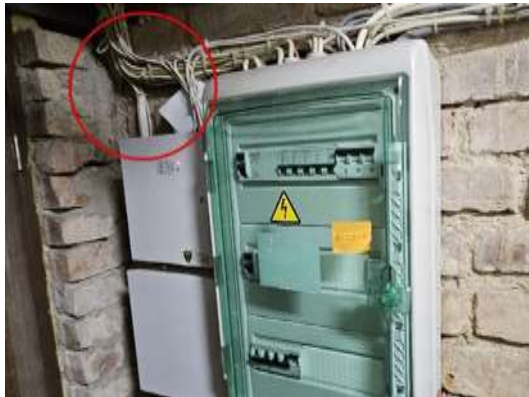
Foto Nr. 5.5.1.

- Neatbilstoša kabeļu organizācija, tajā skaitā paralēlā instalācijā nav ievērots minimāli pieļaujams attālums starp elektronisko sakaru kabeli un elektrokabeli, kas ir pretrunā ar Latvijas būvnormatīvu LBN 262-15 "Elektronisko sakaru tīkli" punktu nr. 38;
- Neatbilstoša kabeļu organizācija, tajā skaitā elektronisko sakaru kabeļu šķērsojumi caur sienu izpildīti bez aizsargcaurulēm;

*Paralēlā instalācijā nav ievērots minimāli pieļaujams attālums starp elektronisko sakaru kabeli un elektrokabeli, kas ir pretrunā ar Latvijas būvnormatīvu LBN 262-15 "Elektronisko sakaru tīkli" punktu nr. 38.*
