# Tehniskās apsekošanas atzinums

**TIRDZNIECĪBAS CENTRS**  
**Rīgas iela 65A, Gulbene**

Tirdzniecības centrs  
Rīgas ielā 65A, Gulbenē

Toms Kovačs, 27.03.2025. līgums Nr. 19-TA-25

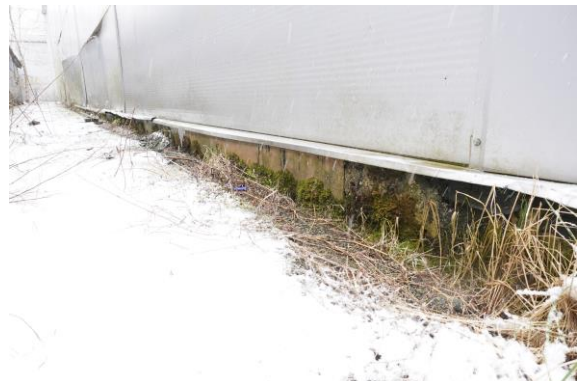
3.2.4. attēls

pakļauta mitruma iedarbībai, uz pamatu konstrukcijām virszemes daļā veidojas bioloģiskie bojājumi (3.2.4. att.).

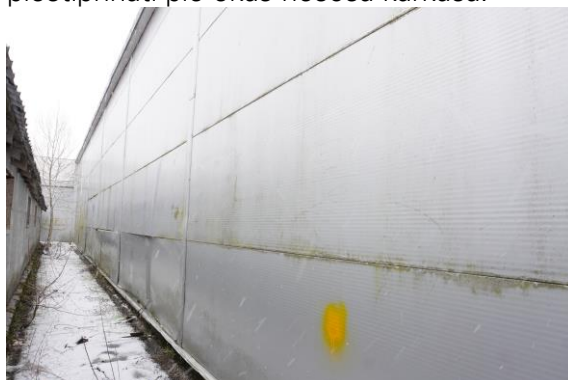
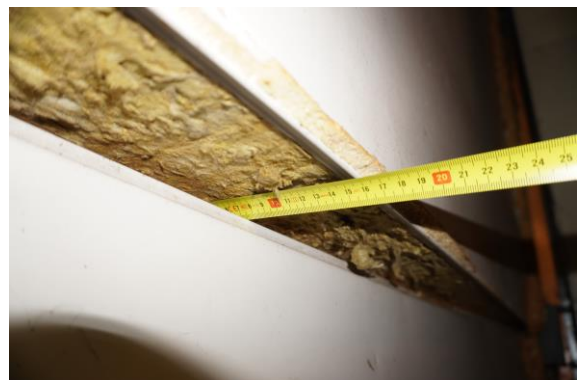
Ēkas norobežojošās ārsienas ir veidotas *sendviča* tipa konstrukcijā no metāla loksnēm, starp kurām iebūvēts minerālvates vai putupolistirola siltumizolācijas slānis (paneļu biezums ~150...200 mm) (3.3.1., 3.3.2. att.). Ārsienu paneļi ar metāla stiprinājumu palīdzību ir piestiprināti pie ēkas nesošā karkasa.

Apsekošanā *sendviča* tipa paneļu ārsienām konstatēti apjomīgi bojājumi, kas radušies ilgstošas mitruma iedarbības rezultātā. Vairāki ārsienas paneļi samirkuši un zaudējuši sākotnējās fizikāli mehāniskās īpašības. Tirdzniecības zāles ziemeļu puses fasādes apakšējie ārsienas paneļi ievērojami deformējušies, ārsienas izklāvusies no vertikālās plaknes (3.3.4.-3.3.7. att.). Deformācijas, visticamāk, radušās no blakus esošās ēkas – paviljona (ēka ar kad. apz. 50010070104001) – jumta krītošā sniega izraisītu triecieni ietekmē. Vairākās vietās caur neblīvumiem starp *sendviča* paneļiem nokrišņi brīvi infiltlējas sienas konstrukcijā.

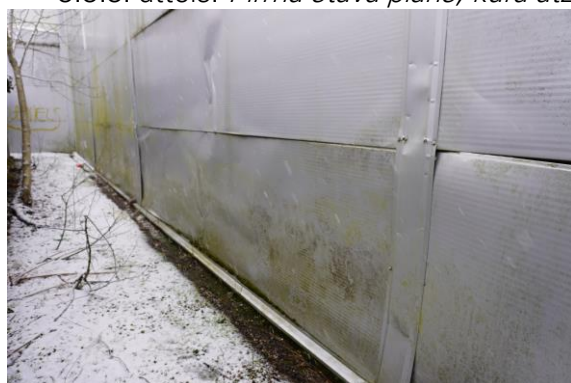
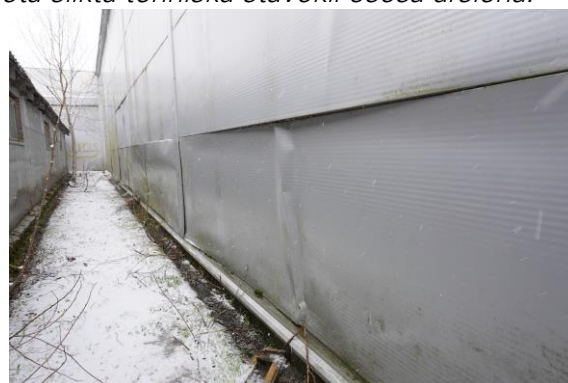
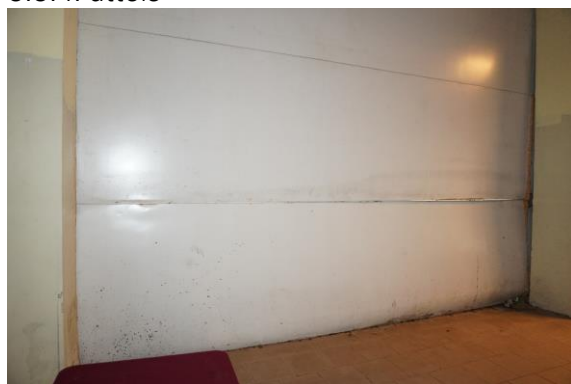
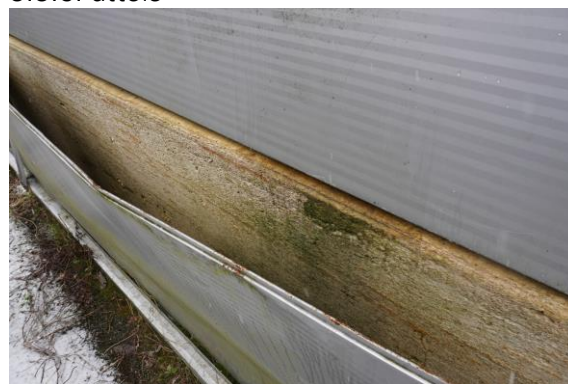
Ārsienu tehniskais stāvoklis kopumā ir **neapmierinošs**, tirdzniecības zāles ziemeļu siena – **pirmsavārijas** stāvoklī.

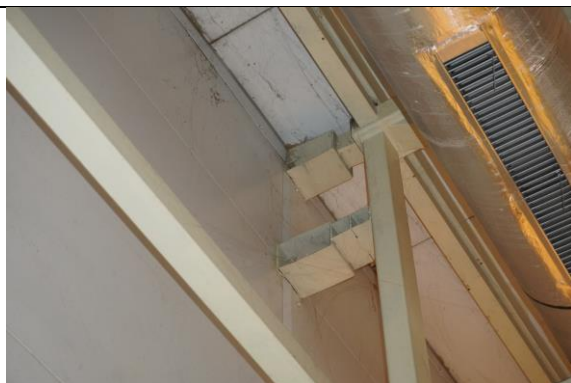
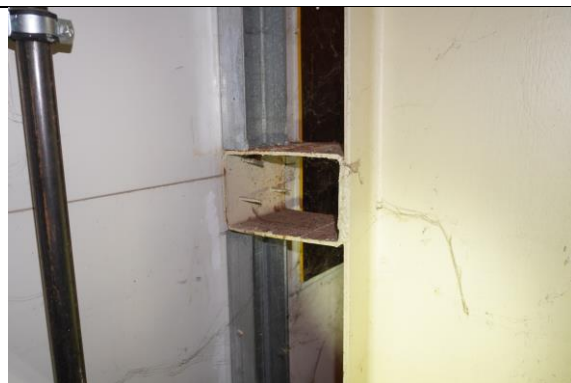
Ārsienas paneļi pie nesošā karkasa piestiprināti ar neatbilstošiem stiprinājumiem (3.3.8., 3.3.9. att.).

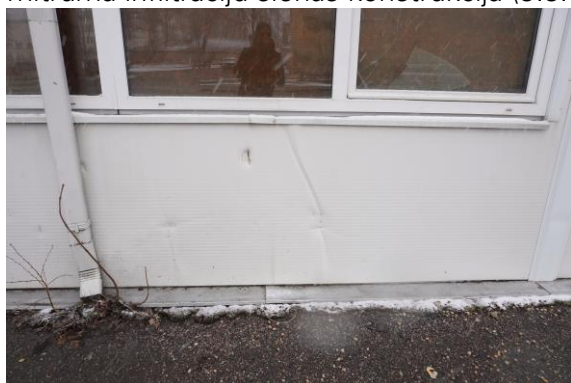
3.3.10. attēls

Atsevišķiem ārsienu paneļiem konstatēti mehāniska rakstura bojājumi (3.3.10. att.). Atsevišķās vietās fasādē pēc ailas izveides nav veikta *sendviča* paneļu apdare, kas veicina mitruma infiltrāciju sienas konstrukcijā (3.3.11. att.).

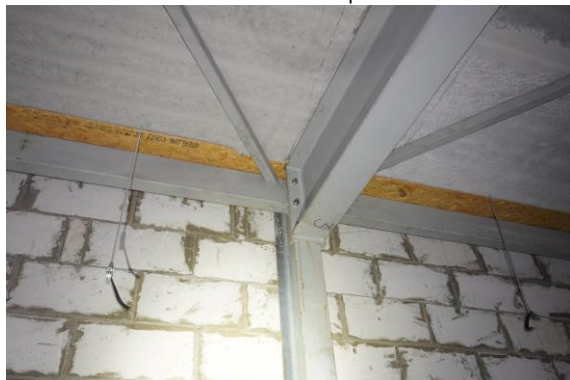
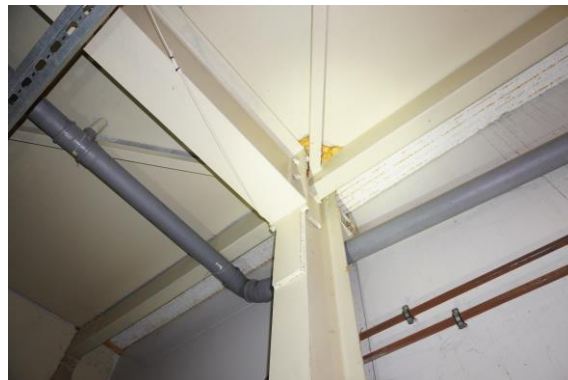
Sijām un kolonnām veidots bultskrūvju savienojuma mezgls ar piemetinātu plauktu no metāla plāksnes sijas atbalstam un savienojuma stingumam (3.4.15., 3.4.16. att.). Apsekošanā vairākos sijas un kolonnas balstmezglos konstatēta kolonnas *dubultā T* veida profila plauktiņa izklaušanās un atstarpe starp kolonnas plauktiņu un metāla plāksni, kas neatbilst normatīvu prasībām un var liecināt par kolonnas plauktiņa nestspējas nepietiekamību vai nekvalitatīvi izbūvētu savienojuma mezglu (3.4.17., 3.4.18. att.). Nepieciešams veikt siju un kolonnu savienojuma mezgla detalizētu izpēti, nestspējas izvērtējumu un izstrādāt un realizēt pastiprinājuma risinājumu karkasa atbilstības nodrošināšanai normatīvu prasībām.

Ēkas nesošā karkasa konstrukcijas no mehāniskās stiprības un stabilitātes viedokļa kopumā ir **apmierinošā** tehniskā stāvoklī, izņemot siju un kolonnu savienojuma mezglu ēkas divstāvu daļā un nesošā karkasa konstrukcijas, kurām ilgstošas mitruma iedarbības rezultātā attīstījušies korozijas bojājumi.

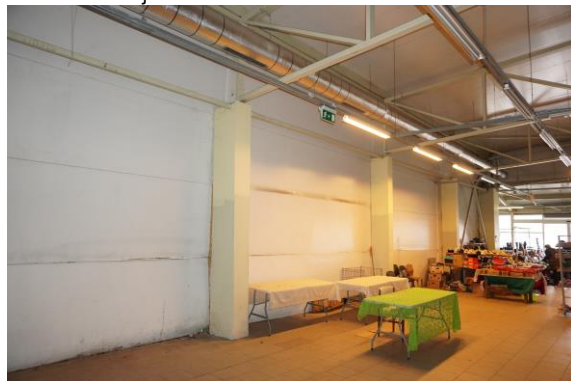
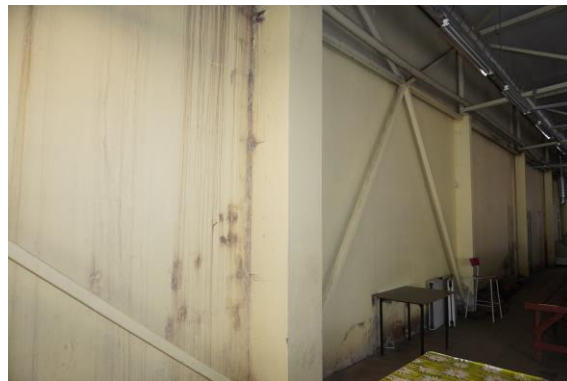
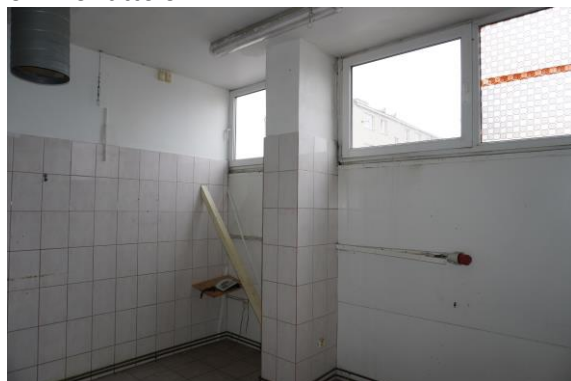
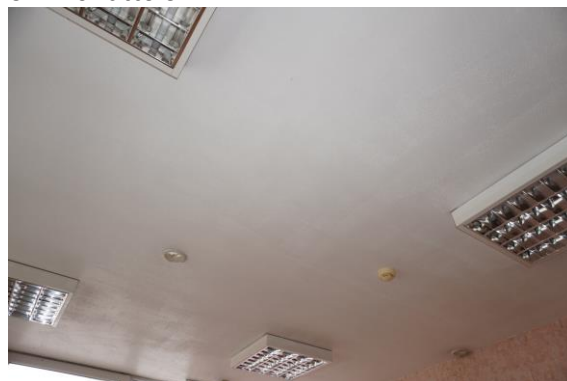
Vairākās telpās nesošā karkasa elementi (kolonnas, sijas) atrodas zem apdares materiāliem (ģipškartona plākšņu apšuvums, piekargriestu konstrukcijas) un tiešai apsekošanai nav pieejami (3.4.19.-3.4.22. att.). Arī divstāvu būvapjoma 2. stāva (jumta) pārsegumu nosedz telpu griestu apdare un nesošās konstrukcijas nav pieejamas tiešai apsekošanai (3.4.22. att.). Ņemot vērā, ka telpu griestos ir redzami apjomīgi mitruma bojājumi, kas liecina par jumta seguma mitruma caurlaidību, nepieciešams veikt divstāvu būvapjoma jumta pārseguma detalizētu izpēti, atsedzot griestu apdari, un pārliecināties par nesošo konstrukciju tehnisko stāvokli.

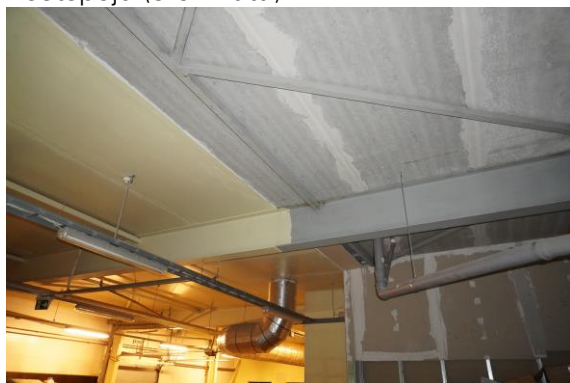
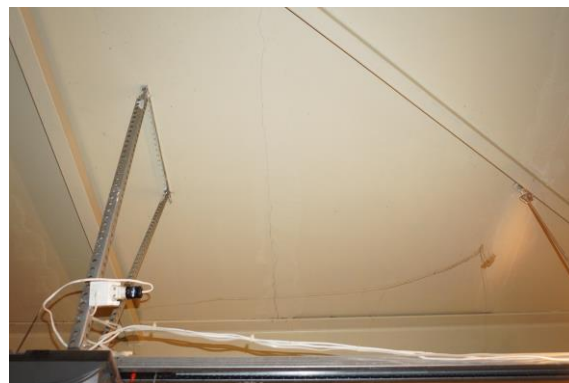
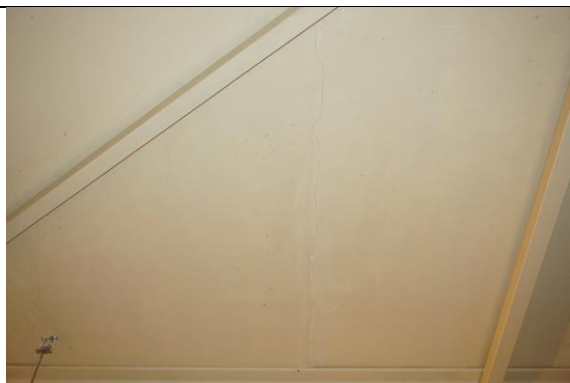
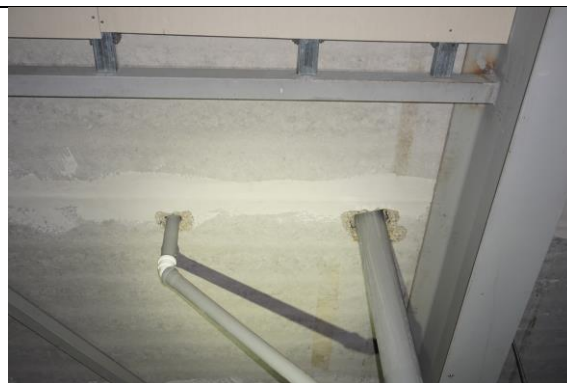
Ēkas divstāvu daļā starpstāvu pārsegums ir veidots no dzelzsbetona dobumotajām gatavplātnēm, kas balstītas uz nesošā karkasa metāla sijām (3.6.1.-3.6.4. att.). Apsekošanā netika konstatētas plaisas vai citas deformācijas, kas varētu liecināt par dzelzsbetona plātņu nestspējas problēmām, kā arī citi būtiski bojājumi. Vietām konstatētas sīkas plaisiņas saduršuvēs starp blakus esošām plātnēm (3.6.2., 3.6.3. att.). Atsevišķām plātnēm inženiertīklu šķērsojumu ierīkošanai izlauzti nelieli atvērumi, kas neiespaido pārseguma nestspēju (3.6.4. att.).

Pārseguma dzelzsbetona plātņu tehniskais stāvoklis no mehāniskās stiprības un stabilitātes viedokļa pēc vizuālām pazīmēm ir **apmierinošs**.

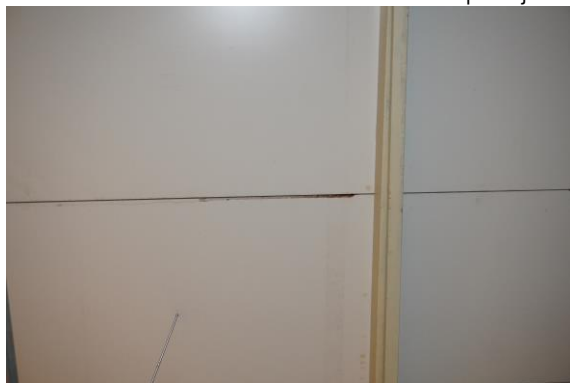
3.8.5. attēls

Apsekošanas brīdī nokrišņu laikā konstatēta mitruma infiltrācija ēkas iekštelpās caur jumta *sendviča* paneļu savienojumu vietām, kā rezultātā uz tirdzniecības zāles grīdas veidojas ūdens pelņes (3.8.5., 3.8.6. att.). Nokrišņu infiltrācija, visticamāk, notiek caur *sendviča* paneļu galiem, siltumizolācijas materiālam uzsūcot ūdeni, kas tālāk iztek pa paneļu šuvēm. Jumta pārsegumam nav izbūvēti ventilācijas izvadi virs jumta seguma, kas var veicināt kondensāta veidošanos jumta konstrukcijā. *Sendviča* paneļos iebūvētā siltumizolācija, kas ilgstoši bijusi pakļauta mitruma ietekmei, zaudējusi sākotnējās siltumtehniskās un fizikāli mehāniskās īpašības. Jumta pārseguma sastāva precizēšana un bojājumu apmēru noteikšana veicama būvdarbu laikā pēc jumta seguma lokšņu atsegšanas.

Iespējami tuvākajā laikā ieteicams sakārtot lietussūdens novadīšanas sistēmu (gan ārējās, gan iekšējās sistēmas) darbību, nodrošinot nokrišņu pilnvērtīgu novadīšanu no ēkas jumta plaknēm, novēršot ēkas konstrukciju samitrināšanu, kas var veicināt būvelementu bojājumu strauju attīstību.

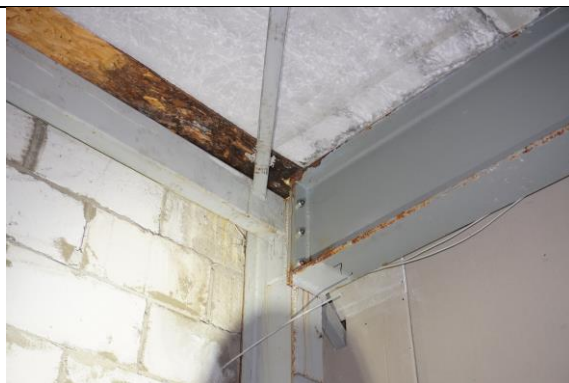
3.8.8. attēls

Savienojuma vietā starp tirdzniecības zāles un divstāvu būvapjomu jumtam ir veidota iekšējā sateka (3.8.7. att.). Apsekošanā iekšējās satekas zonā konstatētas nokrišņu infiltrācijas pazīmes ēkas konstrukcijās. Pastāvīgas mitruma iedarbības ietekmē attīstās nesošo metāla konstrukciju korozijas bojājumi (3.8.8. att.).

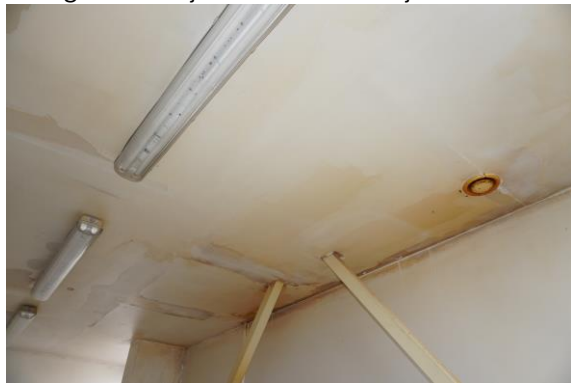
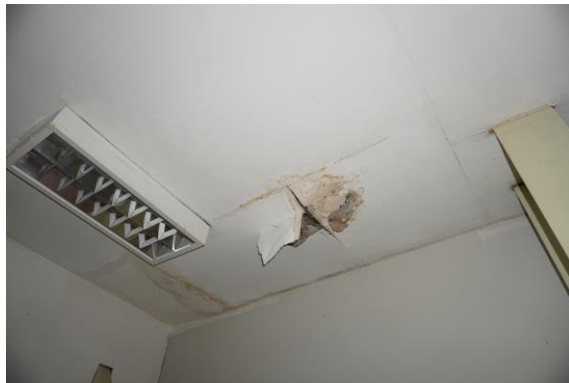
Arī ēkas divstāvu daļai ir veidots lēzens divslīpju jumts no *sendviča* paneļiem. Jumta konstrukcijas nosedz 2. stāva telpu griestu apdare un konstrukcijas tiešai apsekošanai nav pieejamas. 2. stāva telpu griestos daudzviet konstatēti apjomīgi samitrinājuma traipi, kas liecina par mitruma infiltrāciju caur jumta konstrukciju (3.8.9., 3.8.10. att.). Mitruma ietekmē var būt bojātas jumta metāla konstrukcijas – nepieciešams veikt 2. stāva telpu griestu atsegšanu un jumta konstrukciju detalizētu apsekošanu.

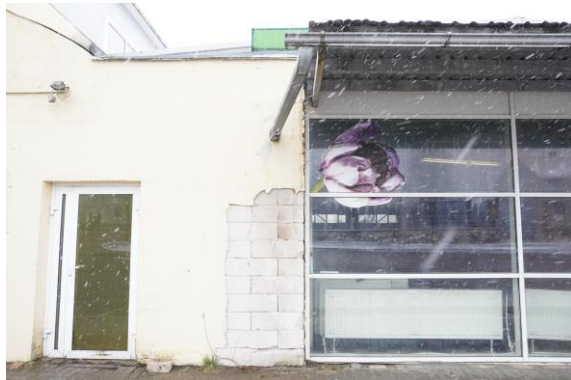
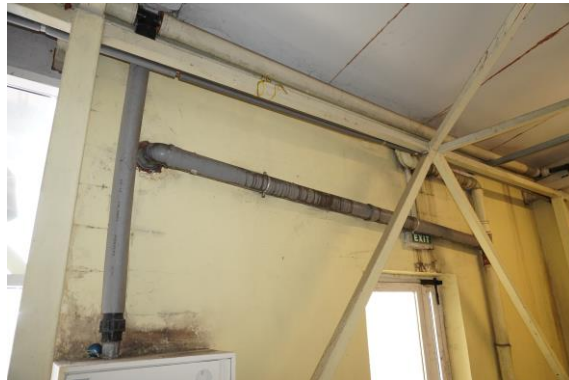
Lietusūdens novadīšanai no jumta ir izbūvēta iekšējā un ārējā lietusūdens novadsistēma. Tirdzniecības zāles un divstāvu būvapjoma savienojuma vietā ir ierīkota iekšējā lietusūdens novadsistēma ar ieplūdi sadzīves kanalizācijas sistēmā. Sistēmai ir pievienota arī lietusūdens notekcaurule, kas novada no gaitenā jumta galvenās fasādes pusē noplūstošos lietusūdeņus. Notekcaurule šķērso ēkas ārsienu, kas ir tehniski neatbilstošs risinājums:– notekcaurules šķērsojuma vietā konstatēti apjomīgi fasādes apdares bojājumi (3.8.11., 3.8.12. att.).

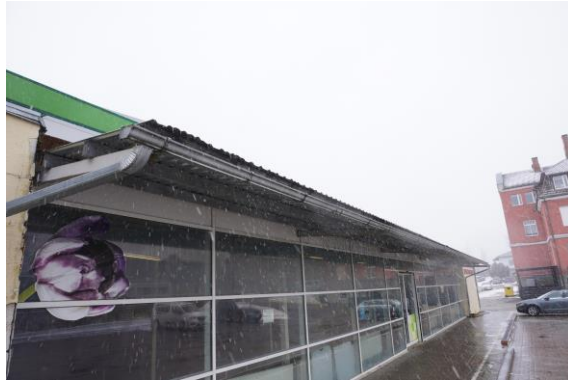
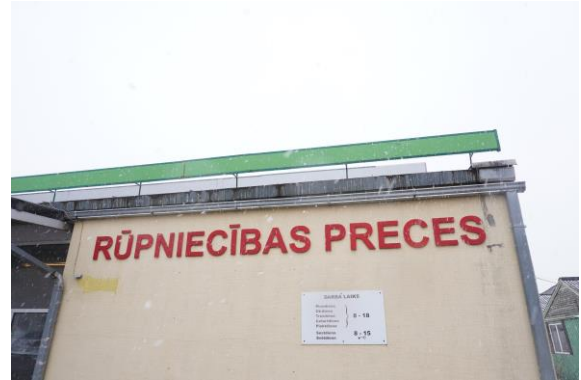
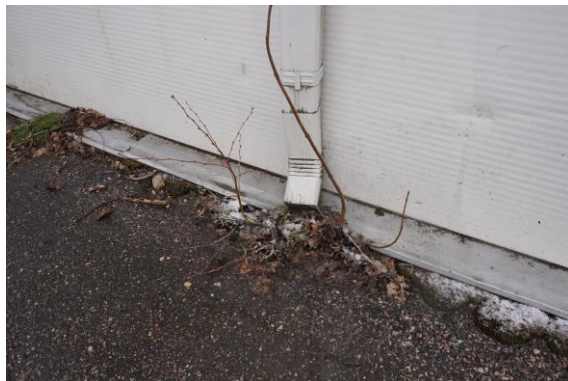
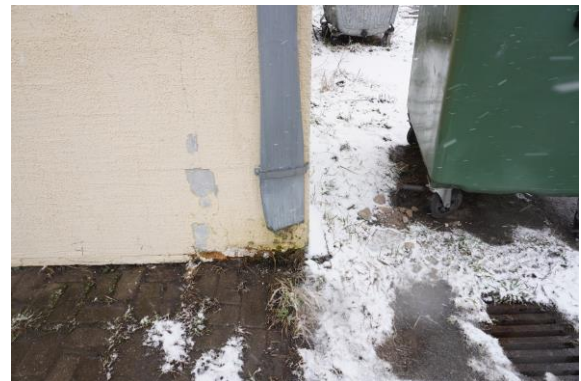
Ar lietusūdens teknēm un notekcaurulēm ir aprīkots gaitenā būvapjoma vienslīpes jumts un divstāvu būvapjoma jumts ziemeļu fasādes pusē. Lietusūdens novadīšana tiek organizēta pa cinkotā skārda piekarteknēm un notekcaurulēm ar brīvu izplūdi no apakšējā leņķgabala (3.8.13.-3.8.16. att.). Piekarteknes kopumā uzstādītas tehniski nepareizi, kā rezultātā tās nespēj pilnvērtīgi uztvert no jumta noplūstošo nokrišņu apjomu. No jumta teknēs savāktie

un pa notekcaurulēm novadītie lietussūdeņi izplūst ēkas tiešā tuvumā, kas veicina virspamatu samitrināšanos.

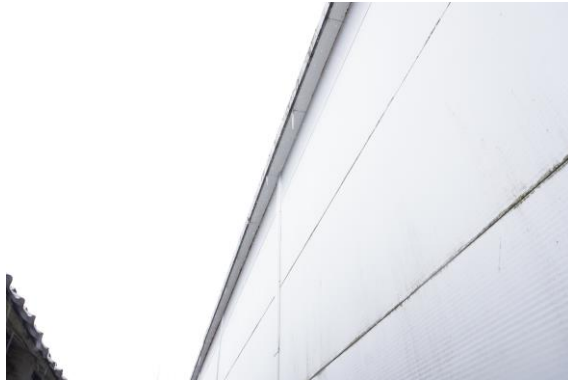
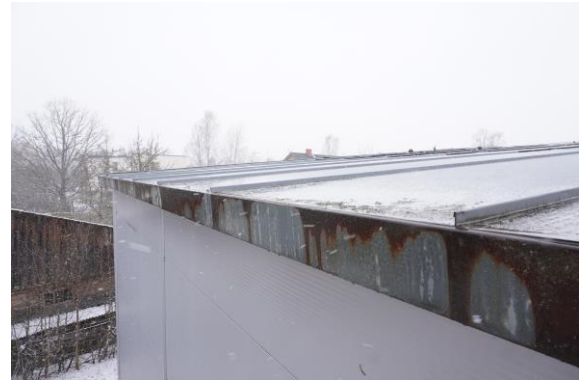
Divstāvu būvapjoma jumtam ziemeļu fasādes pusē un tirdzniecības zāles jumtam ziemeļu pusē lietussūdens teknes nav uzstādītas un lietussūdeņi brīvi noplūst no jumta, samitrinot fasādes un veicinot materiālu nolietošanos (3.8.17., 3.8.18. att.).

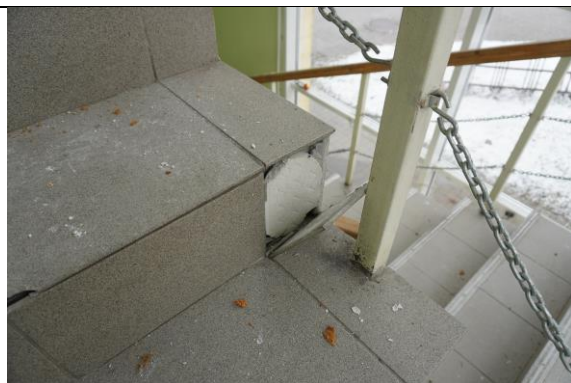
3.10.3. attēls

Nokļūšanai 2. stāva telpās ir izbūvētas divlaidu taisnās kāpnes, kas veidotas no metāla konstrukcijām ar betona pakāpieniem (3.10.1., 3.10.2. att.). Kāpnes norobežo metāla margas ar koka lenteri. Kāpņu pakāpieni ir iesegti ar flīzēm, kas vietām atdalījušās no pamatnes vai lokāli izdrupušas (3.10.3. att.).

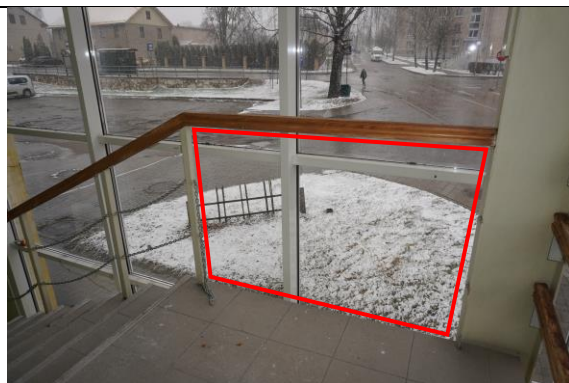
3.10.4. attēls

Kāpņu konstrukcijām netika konstatētas pazīmes (plaisas kāpņu elementos, vizuālas kāpņu elementu izlieces), kas liecinātu par būtiskām deformācijām/trūkumiem kāpņu laidu un laukumu konstrukcijā. Kāpņu margām atsevišķos posmos iztrūkst norobežojošie elementi (3.10.4. att.). Starpstāvu kāpņu laidu pirmais un pēdējais pakāpiens nav apzīmēts ar kontrastējošu marķējumu, kā to paredz spēkā esošās vides pieejamības prasības.<sup>7</sup>

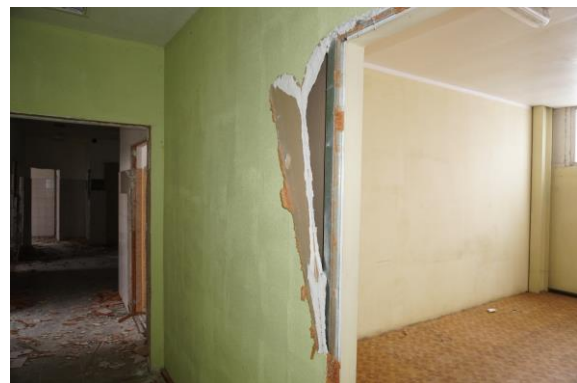
3.11.5. attēls

Pārējās starpsienas ēkā ir veidotas no metāla profilu karkasa ar ģipskartona plākšņu apšuvumu (3.11.4. att.). Starpsienu ģipskartona apšuvums vietām ir ar mehāniska rakstura bojājumiem (3.11.5. att.).

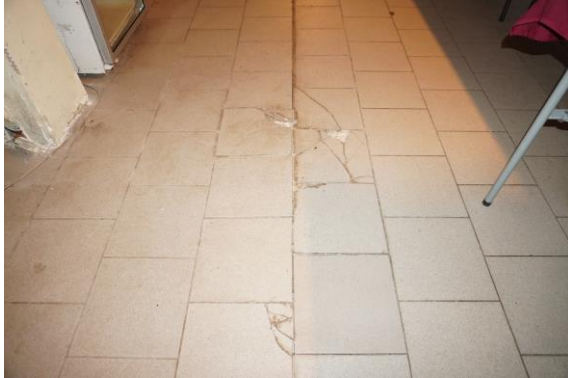
3.12.3. attēls

Tirdzniecības zālē un citviet ēkā konstatēti flīžu seguma bojājumi – plaisas, izdrupumi, virsmas nelīdzenumi (3.12.3. att.). Pie ieejas tirdzniecības centrā grīda veido sliekšni, kas izdrupis, radot pakļupšanas risku ēkas lietotājiem (3.12.4. att.). 1. stāva telpā Nr. 11 betona grīdai konstatēti virskārtas bojājumi (3.12.5., 3.12.6. att.).

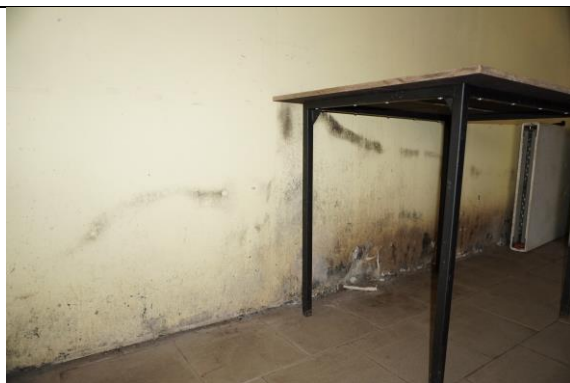
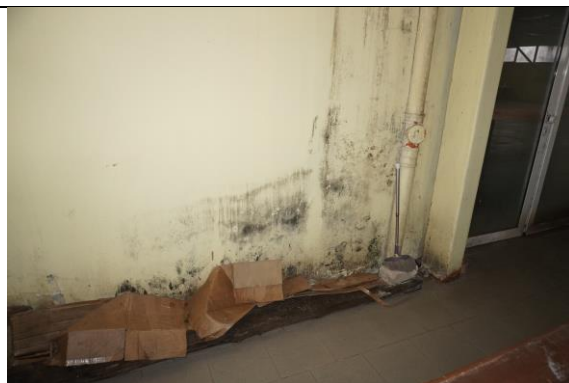
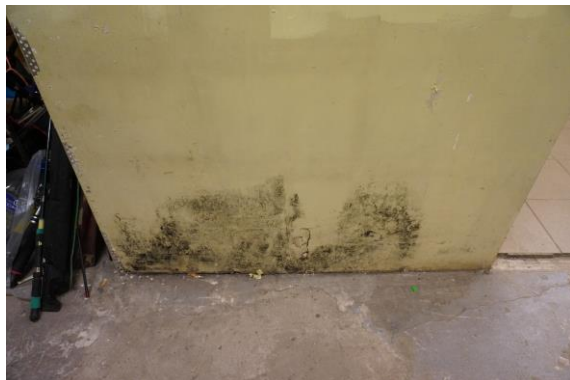
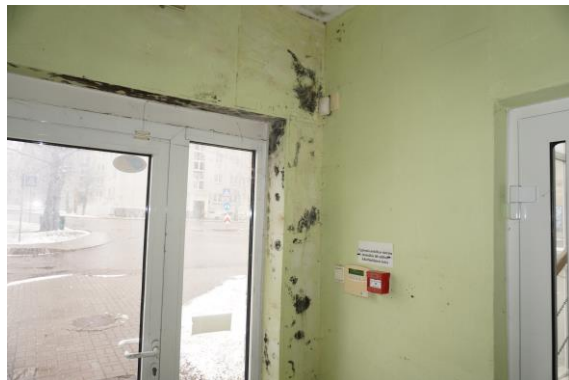
Ēka ilgstoši netiek apkurināta, konstatēts paaugstināts mitruma režīms un nav nodrošināta pietiekama gaisa apmaiņa, kas veicina mikrobioloģisko bojājumu (pelējuma) veidošanos uz sienu un griestu virsmām (3.14.3.-3.14.6. att.).

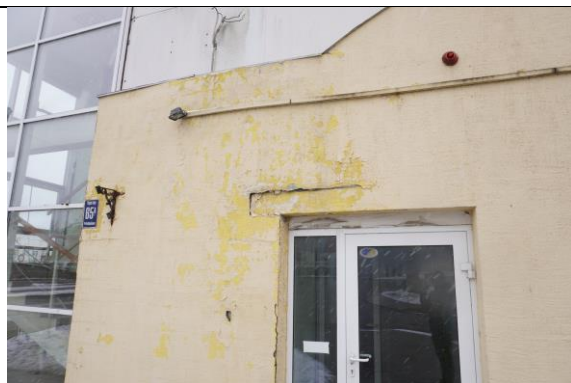
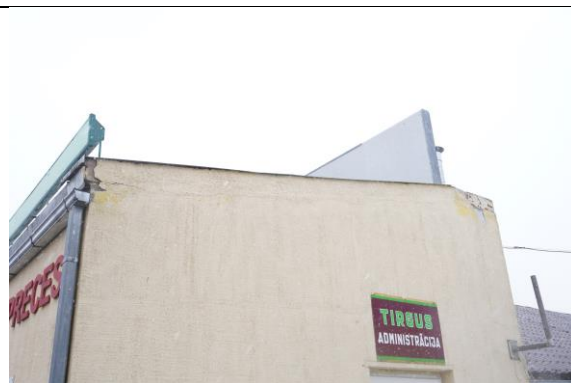
Fasādēs atsevišķos posmos veidots dekoratīvs vieglbetona bloku mūris ar krāsota minerālapmetuma ārējo apdari (3.15.3., 3.15.4. att.). Apmetuma apdare pastāvīgai mitruma iedarbībai pakļautajās vietās atdalījusies un nodrupusi (3.15.5., 3.15.6. att.).

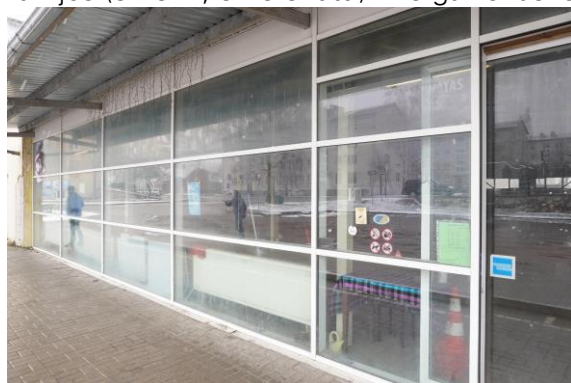
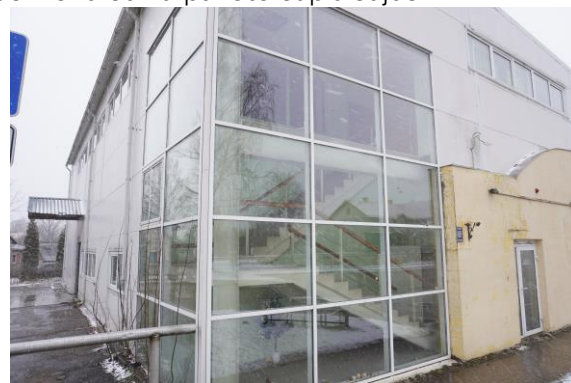
Tirdzniecības centra ieejas zonā un ēkas stūrī (kāpņu telpas daļā) veidota stiklota fasāde PVC rāmjos (3.15.7., 3.15.8. att.). Pie galvenās ieejas viena stikla pakete saplaisājusi.

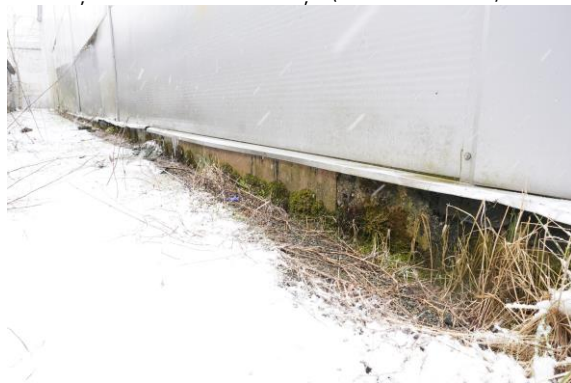
3.15.9. attēls

Atsevišķās vietās pie pamatiem izplūst no jumta teknēs savāktie un pa notekcaurulēm novadītie lietussūdeņi, kas veicina virspamatu samitrināšanos. Nozīmīgākie cokola apdares bojājumi konstatēti tirdzniecības zāles ziemeļu fasādei, kur cokola apdare bojāta pastāvīgas mitruma iedarbības rezultātā (3.15.9. att.). Fasādē pret Vidus ielu pie pamatiem sākušies iesakņoties nelieli kociņi (3.15.10. att.).

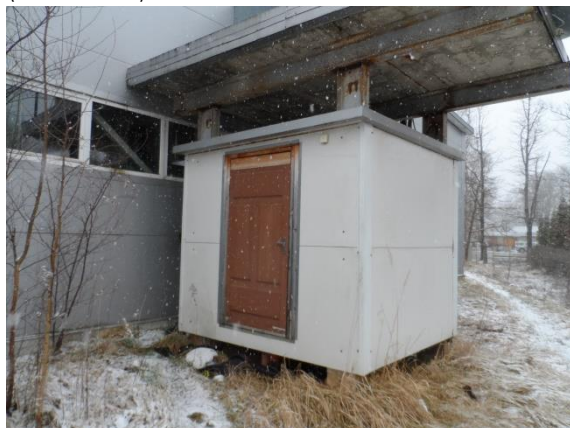
4.2.1. attēls

Ēkā ir izbūvēta centralizētā karstā ūdens apgādes sistēma. Karstā ūdens apgādes sistēmas ūdens uzsildīšana ir paredzēta ēkas siltuma mezglā, kas ir pieslēgts pie pilsētas centralizētajiem siltuma apgādes tīkliem. Siltuma mezgla telpā netika nodrošināta piekļuve. Nebija iespējams veikt ēkas siltuma mezgla tehniskā stāvokļa novērtējumu (4.2.1. att.). No siltuma mezgla telpas ir izbūvēta karstā ūdens apgādes sistēmas trase ar ievadu ēkā (4.2.2. att.).

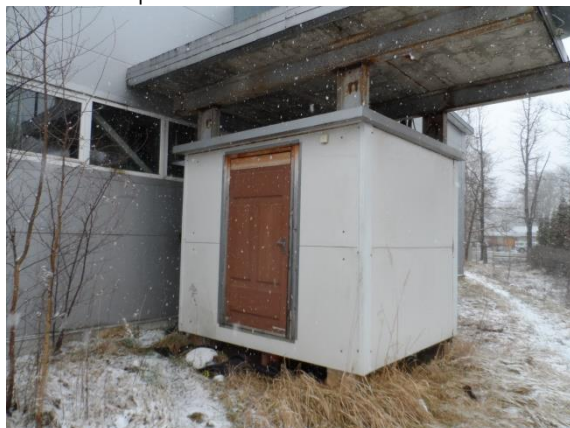
4.4.1. attēls

Ēkā ir izbūvēta centralizētā apkures sistēma. Apkures sistēmas siltumnesēja uzsildīšana ir paredzēta ēkas siltuma mezglā, kas ir pieslēgts pie pilsētas centralizētajiem siltuma apgādes tīkliem. Siltuma mezglā telpā netika nodrošināta piekļuve. Nebija iespējams veikt ēkas siltuma mezglā tehniskā stāvokļa novērtējumu (4.4.1. att.). No siltuma mezglā telpas ir izbūvēta apkures sistēmas trase ar ievadu ēkā (4.4.2. att.).

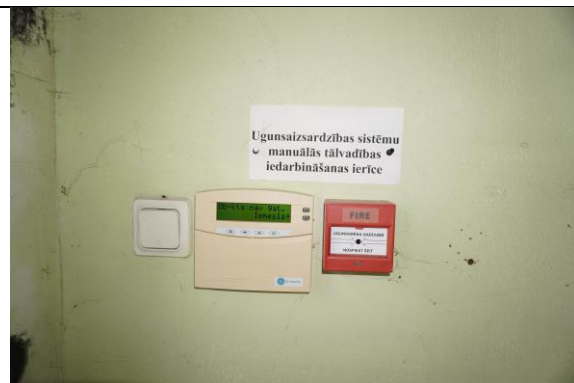
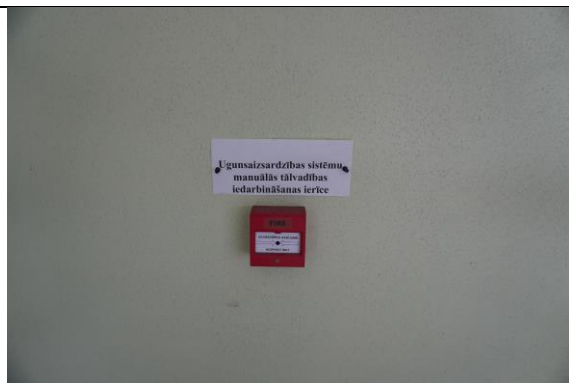
| <p>Aukstā ūdens ievada telpā atrodas ugunsdzēsības ūdensvada ievads – cinkotais tērauda cauruļvads dn65. Ievada servisa apvedlīnijas noslēgarmatūra ir aizvērtā stāvoklī. Ievada automatiskā noslēgaizbīdņa sistēma ir demontēta. Ugunsdzēsības ūdensvads ēkas telpās ir izbūvēts no PE d63 cauruļvadiem un veidgabaliem. Ugunsdzēsības sistēma <b>nav darba kārtībā, nenodrošina atbilstošās funkcijas</b>. Skatīt atzinuma 4.3. punktu.</p> <p>Ēkā ir ierīkota automatiskā ugunsgrēka atklāšanas un trauksmes signalizācijas sistēma, kas apsekošanas brīdī ir atslēgta un nav darba kārtībā (6.1.3., 6.1.4. att.).</p> | |

6. Veikt pasākumus ugunsdrošības nodrošināšanai ēkā, tai skaitā, veikt nesošo metāla konstrukciju apstrādi ar pretuguns aizsardzības līdzekļiem; nodrošināt ugunsdzēsības ūdensvada darbību; ēku aprīkot ar ugunsgrēka atklāšanas un trauksmes signalizācijas sistēmu; ārējās kāpnes pie evakuācijas izejas no 2. stāva telpām attīrīt no korozijas un apstrādāt ar pretkorozijas pārklājumu, kāpnes abās pusēs aprīkot ar margām.

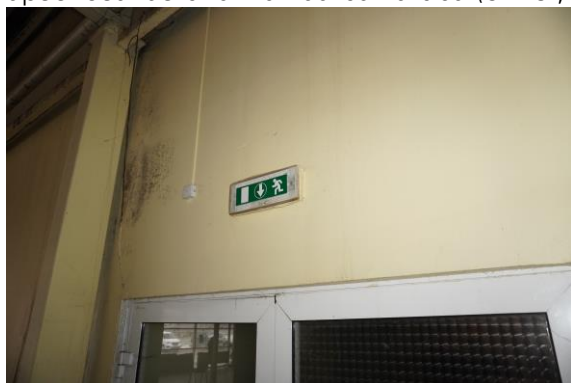
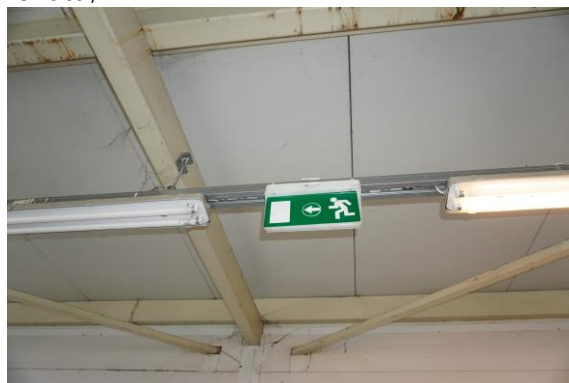
Ēkas telpās ir uzstādītas evakuācijas izeju un virziena izgaismoto rādītāju zīmes, kas apsekošanas brīdī nav darba kārtībā (6.1.5., 6.1.6. att.).
