**TEHNISKĀS APSEKOŠANAS AKTS**

**DZĪVOJAMAI ĒKAI,**

**ATMODAS IELA 5, AIZPUTE.**

**Aizpute, 2020.gada 06. aprīlī.**

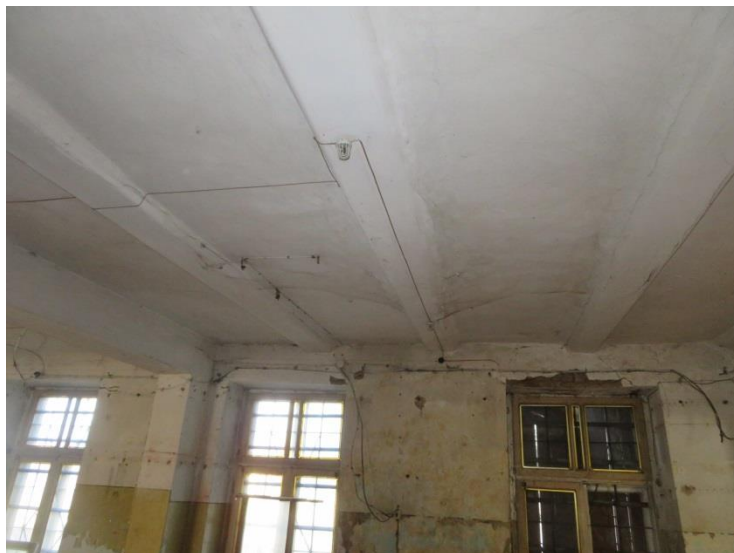
**Pārējā ēkā koka siju pārsegums, kuras izvirzītas no „melnajiem griestiem” un apmestas uz skaliņu sieta:**

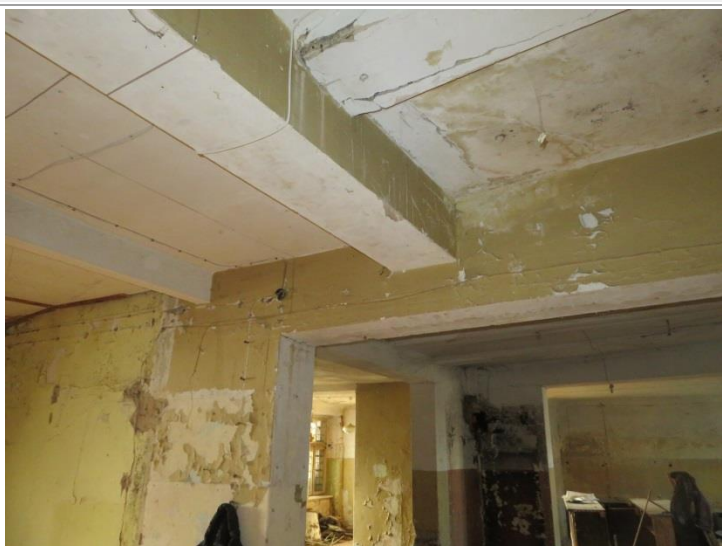
**Vai apdarītas ar reģipsi:**

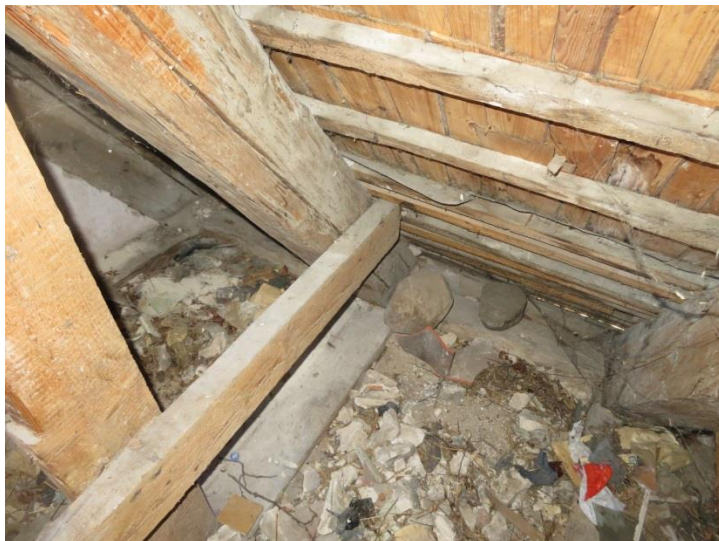
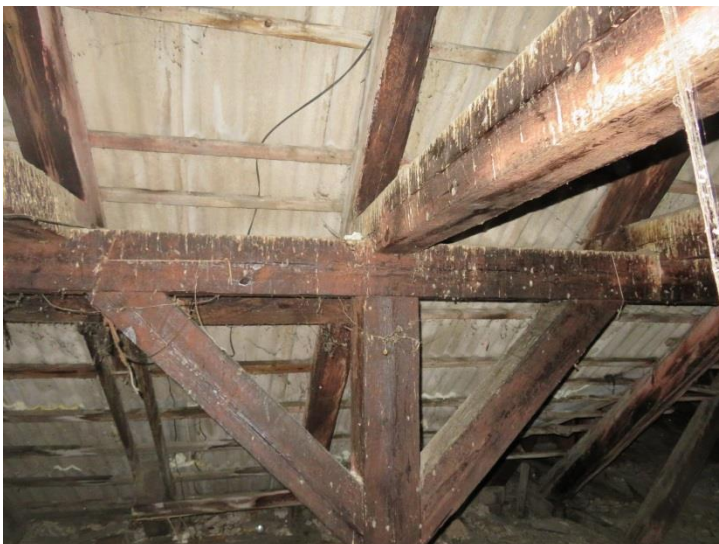
| 4.8. | jumta elementi: nesošā konstrukcija, jumta klājs, jumta segums, lietusūdens novadsistēma- <b>jumta nesošā konstrukcija koka spāres. Spāres ~ 180x 200mm. Spāres balstītas uz augšējā vainaga (mūrlatas) ēkas garsienās, gan arī izbūvētā jumta „krēsla.” Papildus</b> | <b>40%- nesošās konstrukcijas; Seguma pamatne- 55%;</b> |

**jumta spārēm un jumta „krēslam” izbūvēti atgāžņi (rokas):**

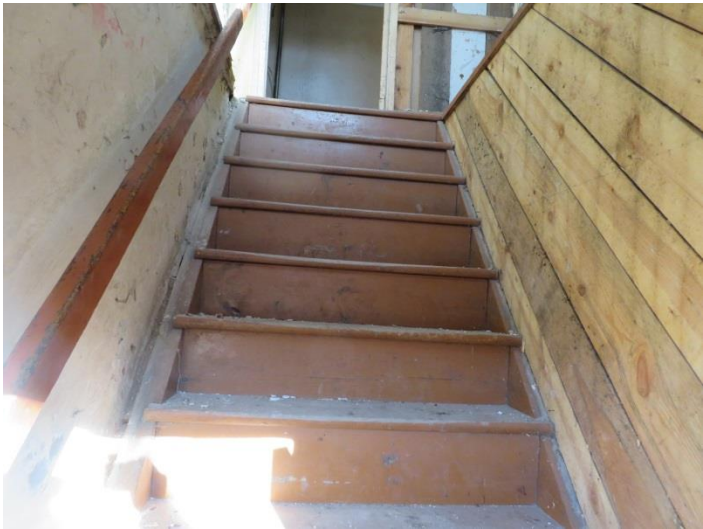
| 4.10. | <p>kāpnes un pandusi- <b>ēkā nav panduss.</b><br/> <b>No sētas puses koka vienlaidus kāpnes ar koka margu:</b></p> <p><b>Kāpnes un to balstvietas kāpņu telpas sienās bez vizuāli redzamām deformācijām. Kāpņu tehniskais stāvoklis daļēji apmierinošs.</b></p> | Kāpnes- 45%; |

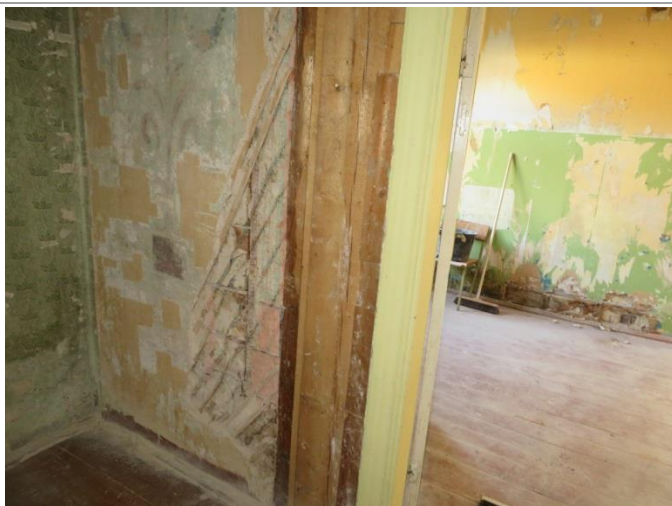
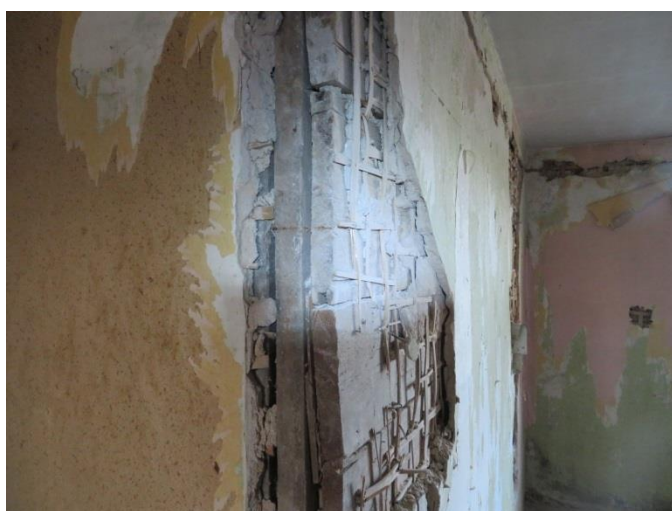
| 4.11. | <p>Starpsienas- <b>skatīt sadaļu 4.2. starpsienas koka dēļi, gan vertikāli, gan horizontāli, apmesti uz skaliņu, niedru sieta (100-125mm):</b></p> | Starpsienas- 55% |

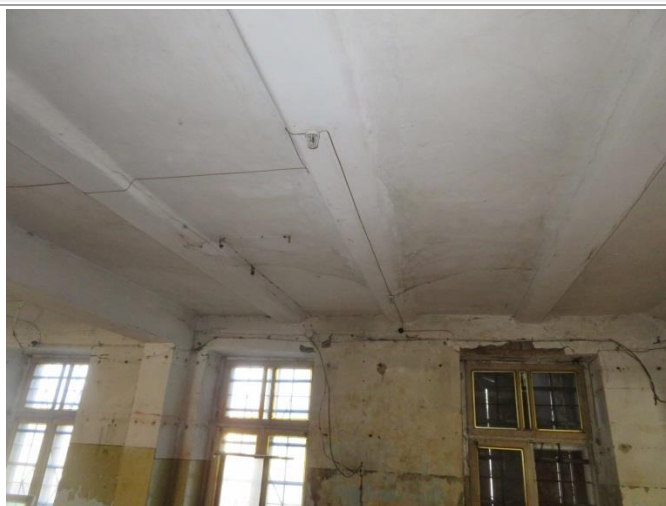
| 4.13. | <p>ailu aizpildījumi: vārti, ārdurvis, iekšdurvis, logi, lūkas- ēkā logi –koka konstrukcijas. Pārsvārā no būvniecības sākuma. Tā kā ēkas 1.stāvā savulaik atradusies banka, logi starp dubultvērtņu logu rāmjiem ar metāla restēm:</p> | <b>Ārdurvis- 50%</b><br><b>Logi- 55%,</b> |

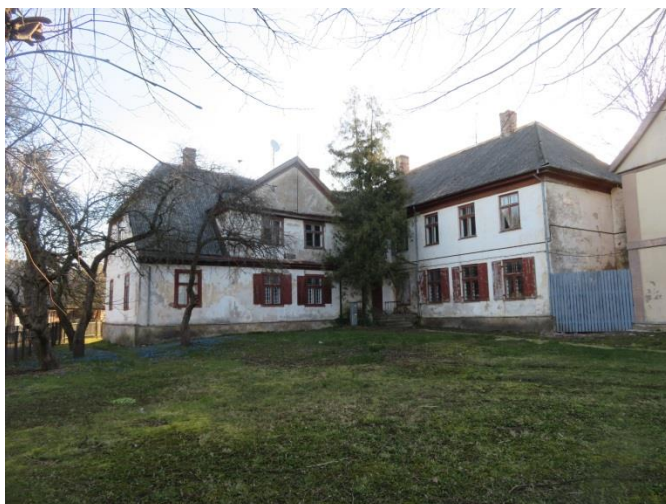
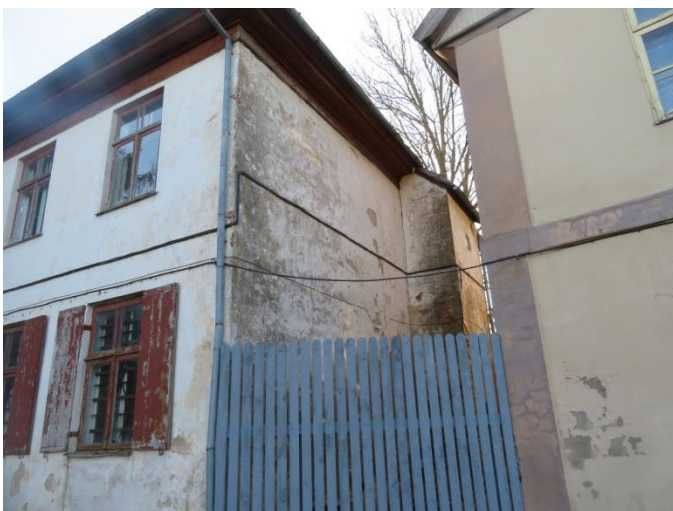
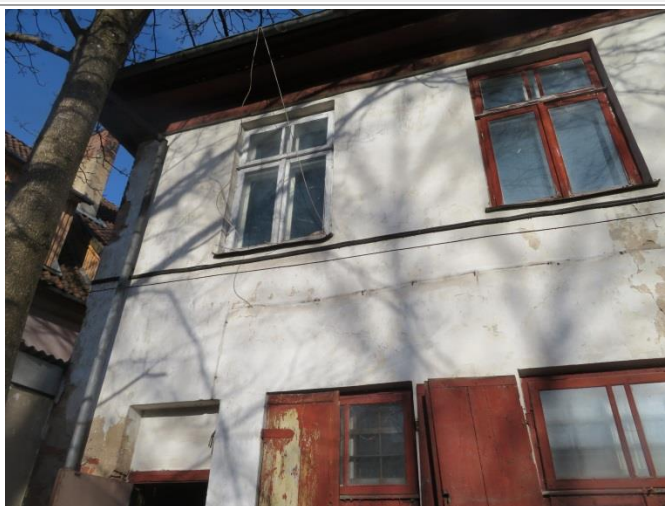
**Gan mūra, gan koka guļš kautņu apjomam 1.stāva logi gandrīz visi ar slēgiem, kas visticamāk no būvniecības sākuma:**

**Koka logi daļēji neapmierinošā tehniskā stāvoklī, tie neatbilstoši mūsdienu energoefektivitātes prasībām. Iekšdurvis no koka. Atsevišķas koka durvju vērtnes demontētas, t.sk. iespējams metāla durvis „naudas glabātuvē”:**

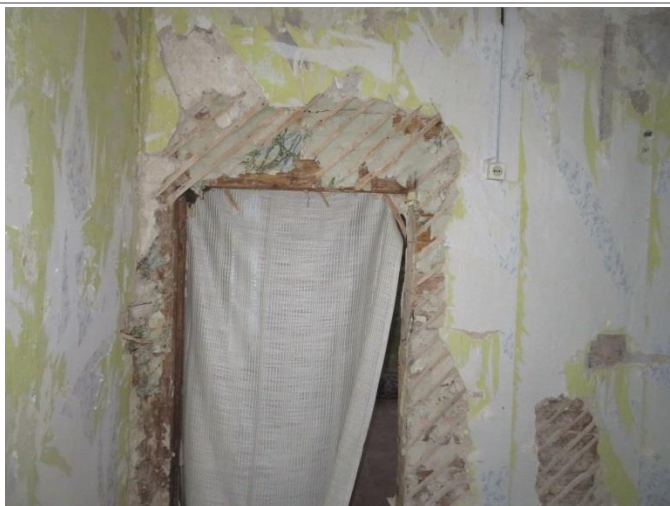
**Ekspluatācijas laikā veikta „jaunu durvju ailu izbūve.” Izbūvētās jaunās ailes neietekmē ēkas konstruktīvo noturību:**
