SIA Ceturtais stils Saieta laukums 2A, Madona, Madonas novads, LV-4801 Reģ.Nr. 55403015621, BRA Nr. 1200-R		Daudzdzīvokļu dzīvojamās mājas energoefektivitātes paaugstināšanas pasākumi	
	Būvniecības ierosinātājs: SIA "Madonas namsaimnieks"		Adrese:	Raiņa iela 23A, Madona, Madonas nov., LV-4801
Būvproj.d.vad. J.Moris		01.08.2024.	Rasējums:	Stadija: BP
Izstrādāja M.Bīte		01.08.2024.	Logu ailas augša, palodze	
			Mērogs 1:5	Dat:01.08.2024. Lapa: AR-19 Lapas: skat. AR-00

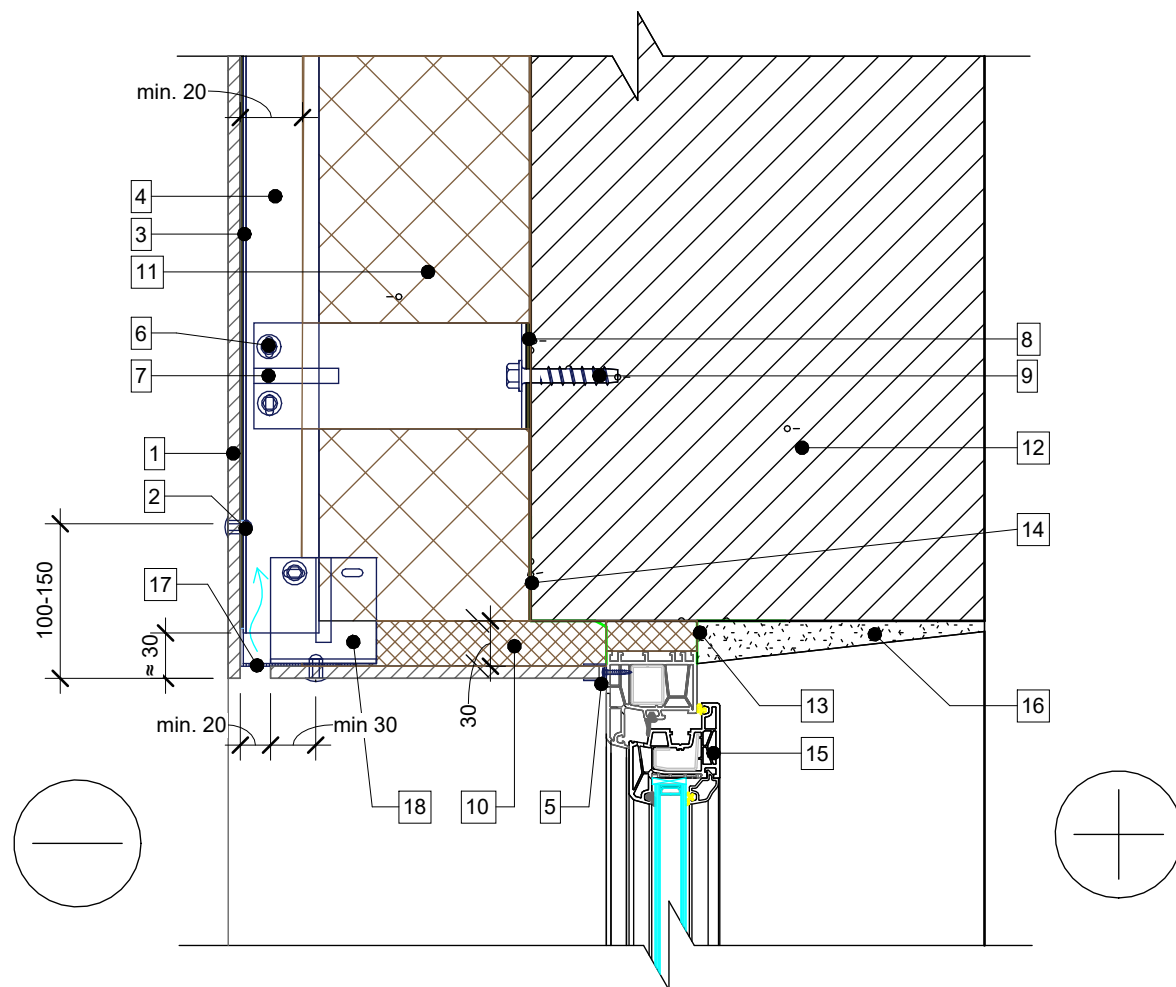
Loga ailas augša

1. Fasādes plāksnes b= 8 mm
2. AL kniede
3. Melna grunts SikaTack Panel Primer vai ekvivalents, vai UV noturīga melna līmlenta uz Al profila
4. Al L-profils 50x40x1,8
5. Al U-profils 15x10,9x1,2
6. Pašgriezošā skrūve nerūsējošā tērauda
7. Al konsole 180x40x3 /70
8. Termostarplika
9. Enkurs skrūve
10. Pretvēja akmens vates plāksnes b=30mm, $\lambda D \leq 0.035 W/mK$
11. Siltumizolācija - akmens vates plāksnes b=100mm, $\lambda D \leq 0.035 W/mK$
12. Sienu konstrukcija
13. Iekšējā gaisu un tvaiku izolējošā logu lenta
14. Ārējā hidroizolējošā un tvaiku filtrējošā logu lenta
15. PVC loga rāmis
16. Iekšējā apdare
17. Perforēts Al profils 25x75
18. Al konsole 70x40x3/70

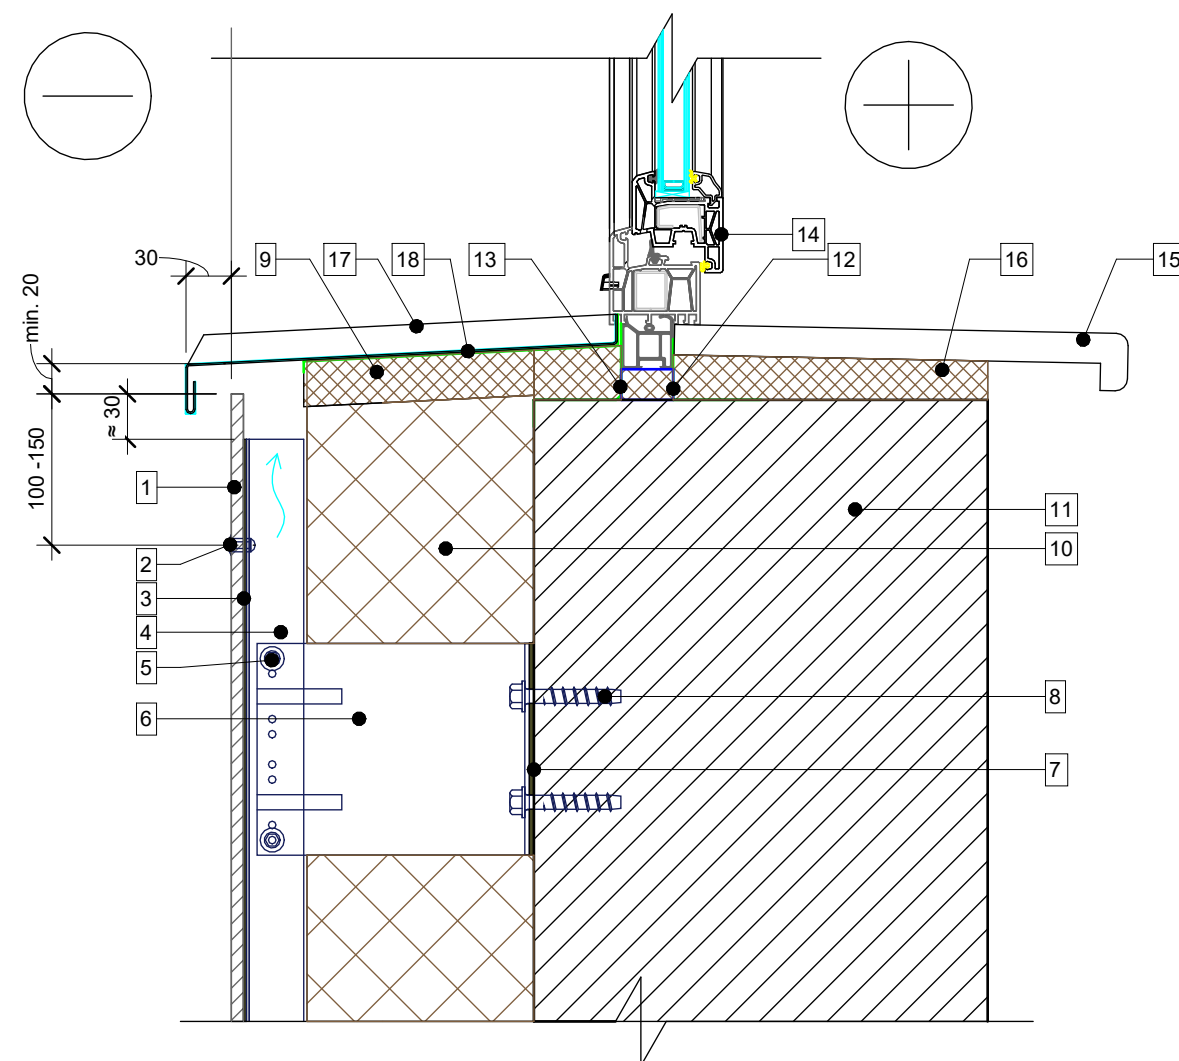
Palodze

1. Fasādes plāksnes b= 8 mm
2. AL kniede
3. Melna grunts SikaTack Panel Primer vai ekvivalents, vai UV noturīga melna līmlenta uz Al profila
4. Al L-profils 50x40x1,8 vai Al T-profils 110x50x1,8
5. Pašgriezošā skrūve nerūsējošā tērauda
6. Al konsole 180x40x3 /70
7. Termostarplika
8. Enkurs skrūve
9. Pretvēja akmens vates plāksnes b=30mm, $\lambda D \leq 0.035 W/mK$
10. Siltumizolācija - akmens vates plāksnes b=150mm, $\lambda D \leq 0.035 W/mK$
11. Sienu konstrukcija
12. Iekšējā gaisu un tvaiku izolējošā logu lenta
13. Ārējā hidroizolējošā un tvaiku filtrējošā logu lenta
14. PVC loga rāmis
15. Iekšējā palodze
16. Elastīga starplika
17. Ārējā krāsota skārda palodze
18. Hidroizolācija
