SADALĪŠANA KĀRTĀS (02.09.2025)

Projekta robeža:  
Baznīcas centrālais gaismas cilindrs (apdares atjaunošana) / centrālais kupols (jumta seguma nomaiņa)

| OBJEKTA NOSAUKUMS<br>BAZNĪCAS CENTRĀLĀ GAIŠMAS<br>CILINDRA ATJAUNOŠANA UN<br>CENTRĀLĀ KUPOLA JUMTA SEGUMA<br>NOMAIŅA (CC 127201) | | |
| LAPA | AR-7(2) | |

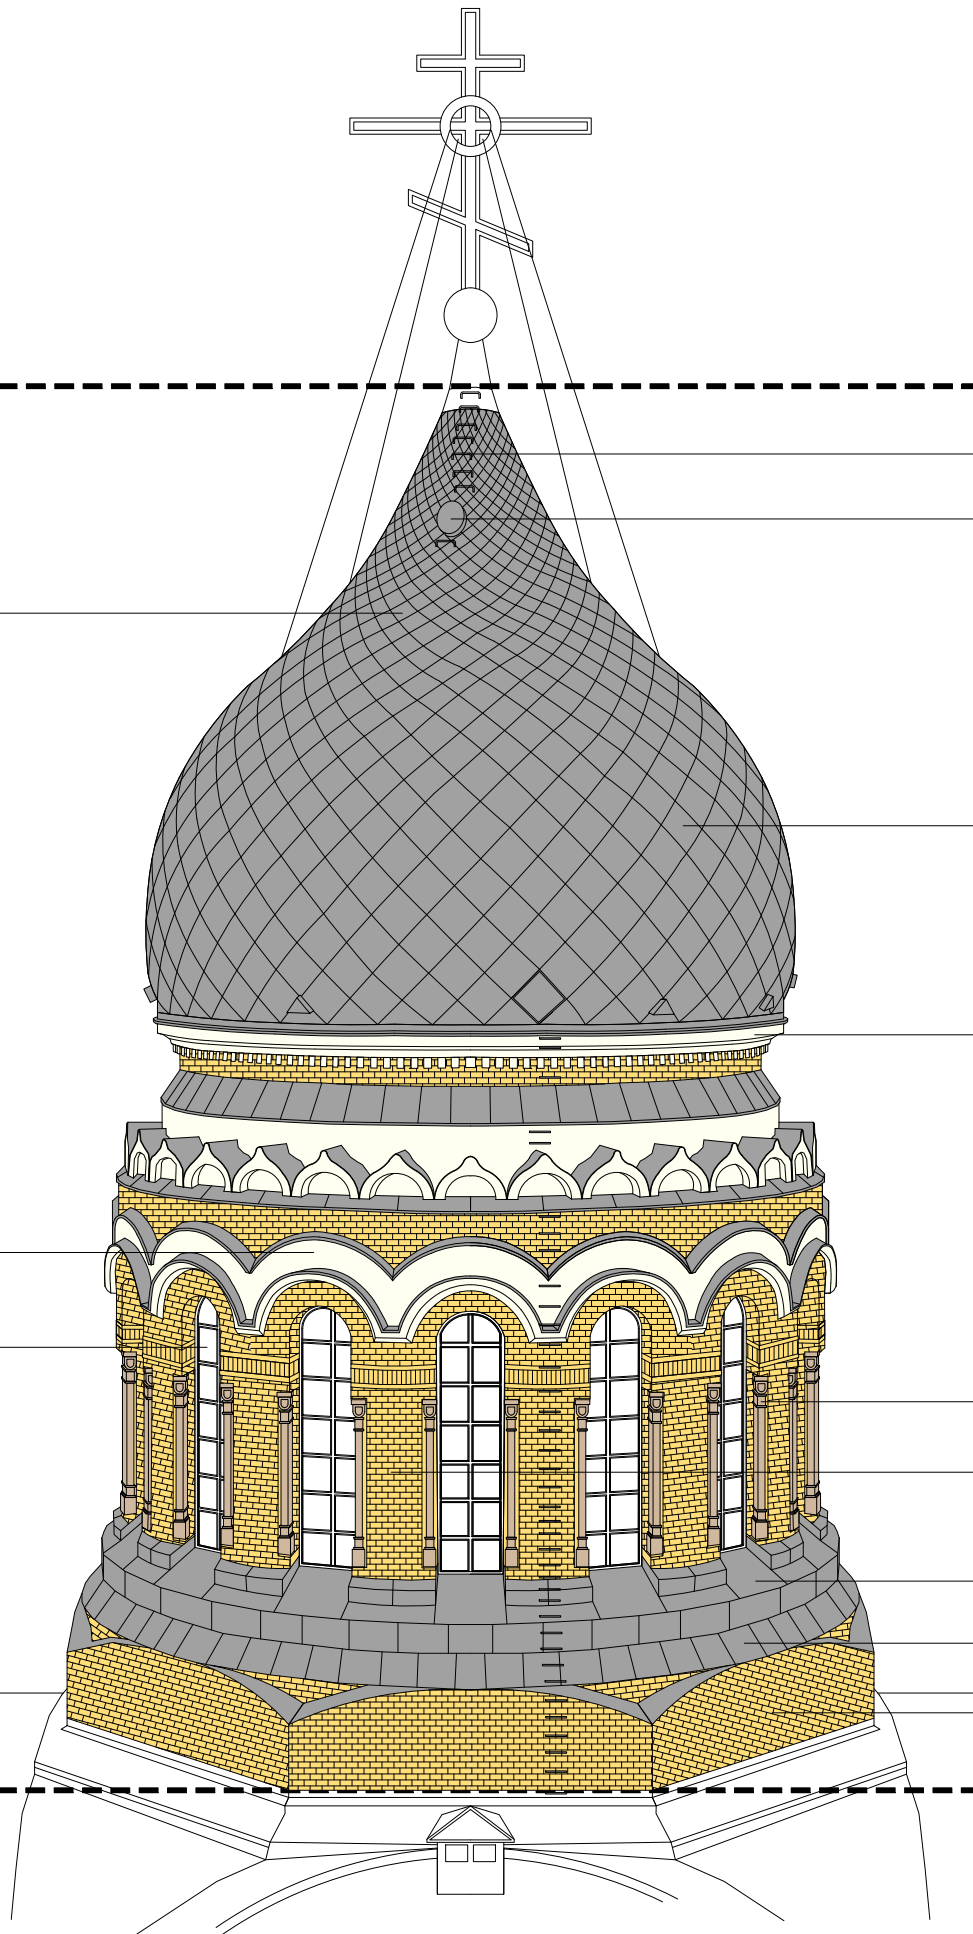
Esošā situācija:  
Jumta segums (skārda elementi) nav remontēti un ir ar atmosfēras piesārņojuma pazīmēm, rūsu.

Esošā situācija:  
Apmetums (kaļķa bāzes java) nav remontēts un ir ar atmosfēras piesārņojuma pazīmēm; daļēji nokritis

Esošā situācija:  
Logi (metāla rāmis), t.sk. stiklojums nav remontēti un ir ar atmosfēras piesārņojuma pazīmēm.

Esošā situācija:  
Kāpņu skavas (metāla) nav remontētas un ir ar atmosfēras piesārņojuma pazīmēm, rūsu.

Esošā situācija:  
Jumta lūka (skārda) nav remontēta un ir ar atmosfēras piesārņojuma pazīmēm.

Esošā situācija:  
Skārda elementi nav remontēti un ir ar atmosfēras piesārņojuma pazīmēm, rūsu.

Esošā situācija:  
Klinkera ķieģeļu mūris nav remontēts un ir ar atmosfēras piesārņojuma pazīmēm.

Esošā situācija:  
Kolonnas (stiegrbetona) nav remontētas un ir ar atmosfēras piesārņojuma pazīmēm.

Plānotie darbi projekta robežās:  
1. Paredzēta pilna jumta seguma nomaiņa.  
3. Saglabāt elementa autentiskumu.  
SAGLABĀT AUTENTISKO SEGMENTU IZMĒRUS, SOLI UN MONTĀŽAS SHĒMU !

Plānotie darbi projekta robežās:  
1. Pārbaudīt apmetuma stāvokli. Nepieciešamības gadījumā restaurēt/atjaunot.  
2. Apmetumu nokrāsot atbilstoši krāsu pasei.  
3. Saglabāt elementa autentiskumu.  
4. Atjaunot apmetumu balstoties uz tehnoloģisko karti.

Plānotie darbi projekta robežās:  
1. Pārbaudīt visu logu (rāmis; stikli) stāvokli. Nepieciešamības gadījumā veikt logu remontu.  
2. Attīrīt no atmosfēras un notekūdeņu piesārņojuma

Plānotie darbi projekta robežās:  
1. Pārbaudīt fasādes kāpņu skavu stāvokli. Nepieciešamības gadījumā restaurēt un nostiprināt.  
2. Attīrīt no atmosfēras, rūsas un notekūdeņu piesārņojuma.  
3. Saglabāt elementa autentiskumu.  
4. Skavas nokrāsot ar krāsas aizsārgkārtu.

1. Pārbaudīt jumta lūkas stāvokli. Nepieciešamības gadījumā restaurēt un nostiprināt.  
2. Attīrīt no atmosfēras un notekūdeņu piesārņojuma.  
3. Saglabāt elementa autentiskumu.  
4. Ja lūka atrodas avārijas stāvoklī, izgatavot autentisko jumta lūku, ievērojot izmēru un materiālu autentiskumu.

Plānotie darbi projekta robežās:  
1. Paredzēt visu skārdu elementu nomaiņu.  
2. Saglabāt elementa autentiskumu.

Plānotie darbi projekta robežās:  
1. Pārbaudīt fasādes ķieģeļu mūra, šuvju stāvokli. Nepieciešamības gadījumā restaurēt/atjaunot.  
2. Attīrīt no atmosfēras un notekūdeņu piesārņojuma.  
3. Saglabāt elementa autentiskumu.  
4. Atjaunot šuves un ķieģeļus balstoties uz tehnoloģisko karti. Paredzēt mūra hidroizolāciju.

Plānotie darbi projekta robežās:  
1. Pārbaudīt visu kolonnu mehānisko noturību.  
2. Attīrīt no atmosfēras un notekūdeņu piesārņojuma un paredzēt kolonnu hidroizolāciju.  
3. Pārbaudīt kolonnu stiprinājuma vietas (apakša un augša).
